SITUACIÓN DEFICIENCIAS DETERMINADAS

| NOMBRE DEL ESTABLECIMIENTO: | CEIN PAIN | DIRECCIÓN DEL ESTABLECIMIENTO: | ALDEA CASACA |
| CÓDIGO DEL ESTABLECIMIENTO: | 13-09-4838-42 | FECHA: | 6/06/2024 |

REGISTRO FOTOGRÁFICO  
PROGRAMA DE MANTENIMIENTO DE EDIFICIOS ESCOLARES PÚBLICOS

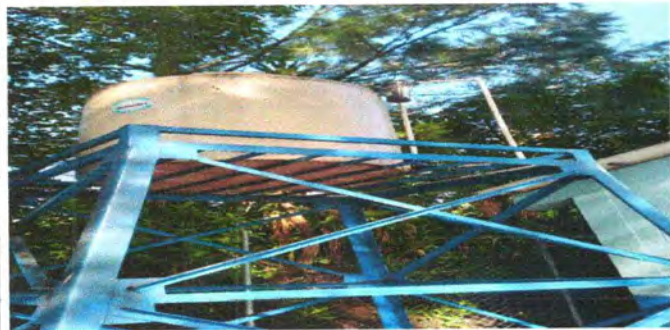
FOTO 1: SUSTITUCION DE ROTOPLAS

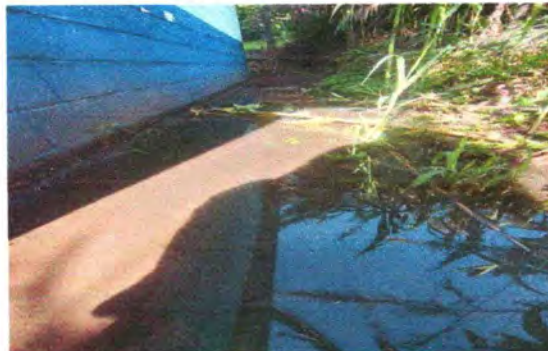
FOTO2: MANTENIMIENTO A CUNETAS

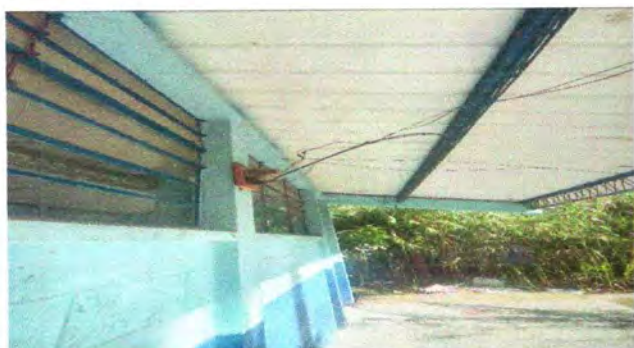
FOTO3: REPARACION DE CABLEADO ELECTRICO

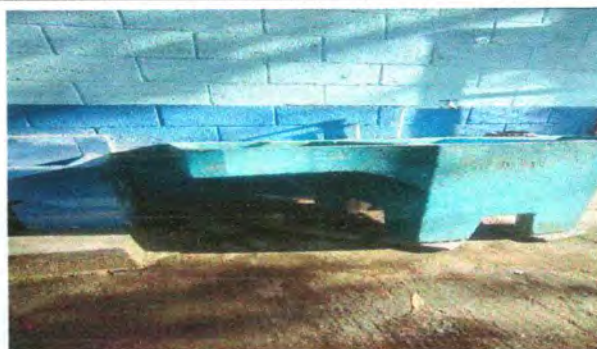
FOTO 4: SUSTITUCION DE PILA

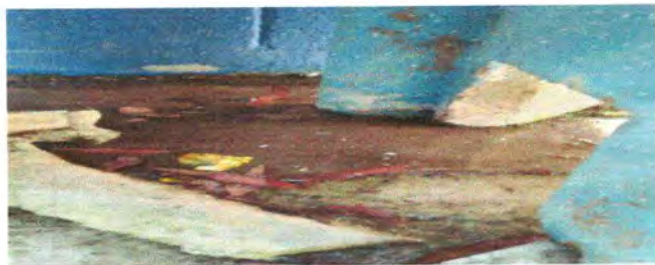
FOTO5: MANTENIMIENTO A RED DE DRENAGE

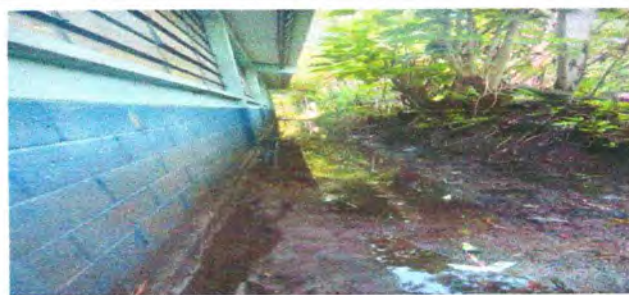
FOTO6: MEJORAMIENTO DE CUNETETA

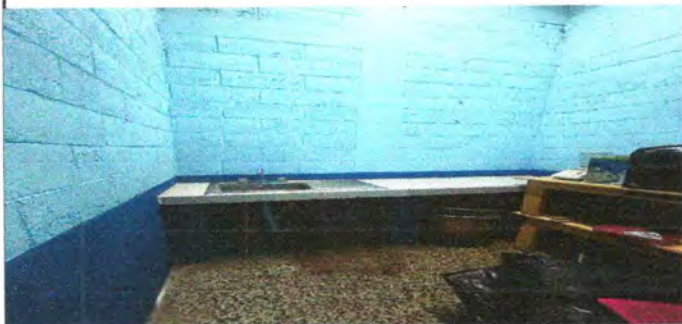
FOTO 1: COLOCACION DE AZULEJO EN PAREDES DE LAVATRASTOS

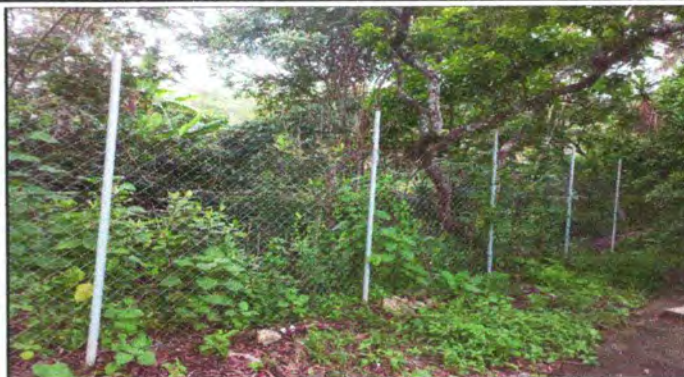
FOTO 2: REPARACION DE MURO PERIMETRAL DE BLOCK

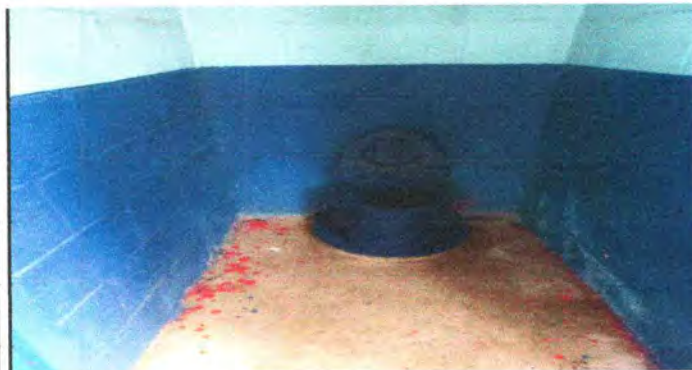
FOTO 3: SUSTITUCIÓN DE SANITARIOS

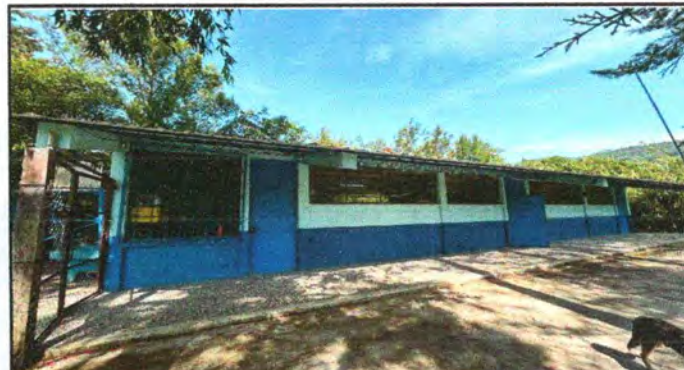
FOTO4: CAMBIO DE BALCONES

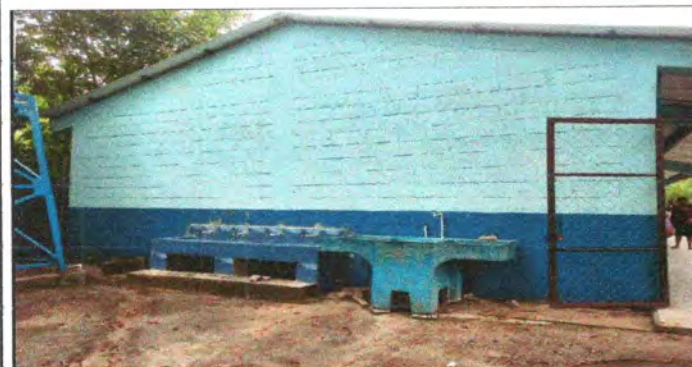
FOTO 5: SUSTITUCION DE PORTON

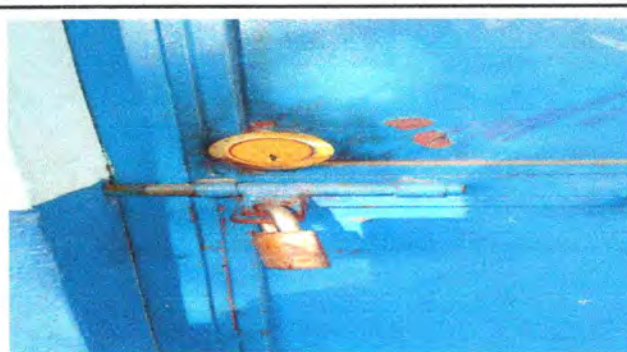
FOTO 6: MANTENIMIENTO A PUERTAS Y CAMBI DE CHAPAS

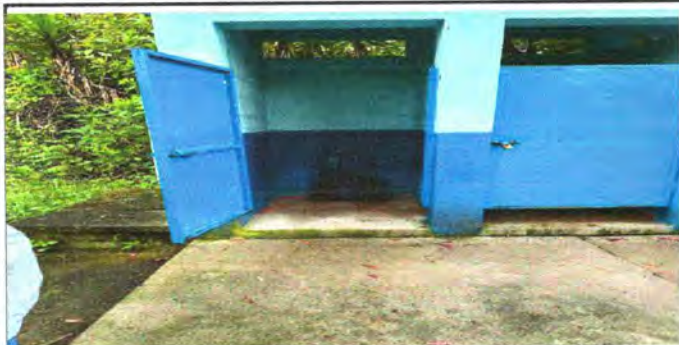
FOTO1: COLOCACION DE PISO ANTIDESLIZANTE EN BAÑOS

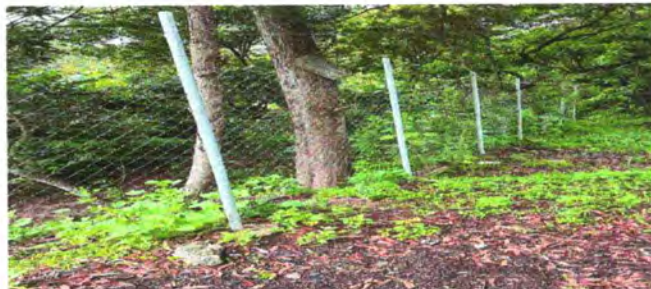
FOTO2: MEJORAMIENTO EN MURO PERIMETRAL DE BLOCK Y MALLA

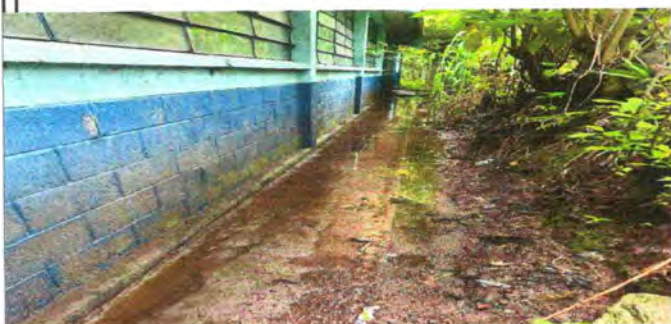
FOTO 3: MEJORAMIENTO DE CUNETAS PARA DESFOGE DE AGUAS PLUVIALES

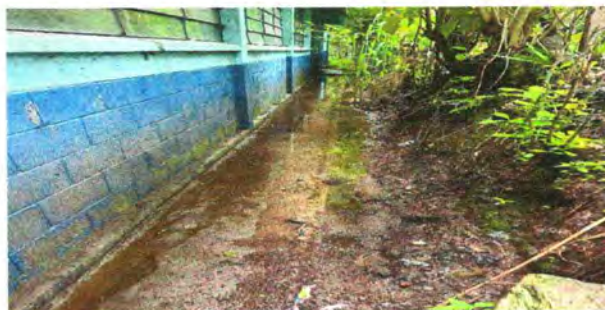
FOTO4: MEJORAMIENTO DE CUNETAS PARA DESFOGUE DE AGUA PLUVIAL

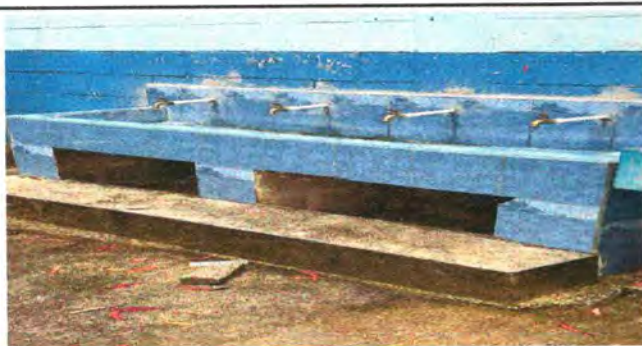
FOTO 5: SUSTITUCION DE AZULEJO EN LAVAMANOS

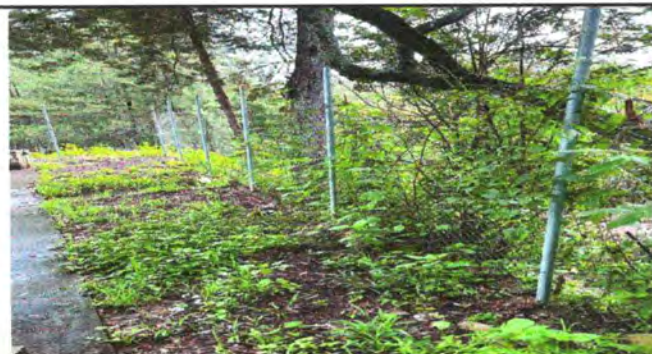
FOTO 6: MEJORAMIENTO DE CIRCULACIÓN CON BLOCK Y MALLA
