# REGISTRO FOTOGRÁFICO PROGRAMA DE MANTENIMIENTO DE EDIFICIOS ESCOLARES PÚBLICOS

| NOMBRE DEL ESTABLECIMIENTO: | CEIN PAIN | DIRECCIÓN DEL ESTABLECIMIENTO: | ALDEA CASACA |
| CÓDIGO DEL ESTABLECIMIENTO: | 13-09-4838-42 | FECHA: | 20/12/2024 |

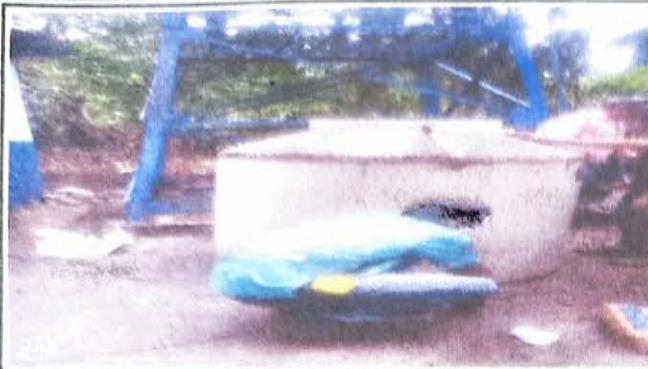
FOTO 1: SUSTITUCION DE ROTOPLAS

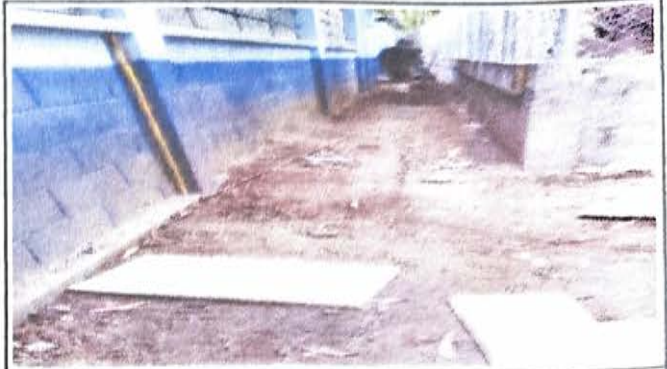
FOTO2: MANTENIMIENTO A CUNETAS

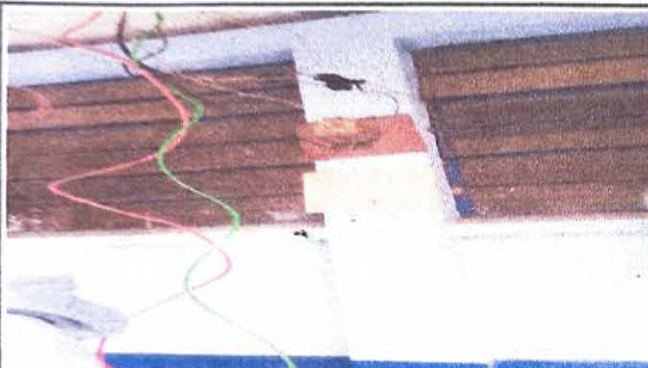
FOTO3: REPARACION DE CABLEADO ELECTRICO

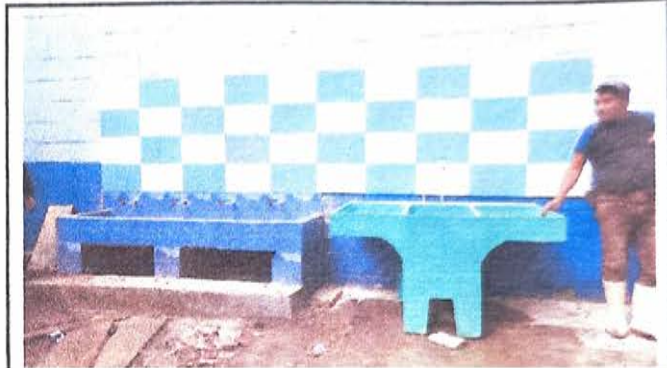
FOTO 4: SUSTITUCION DE PILA

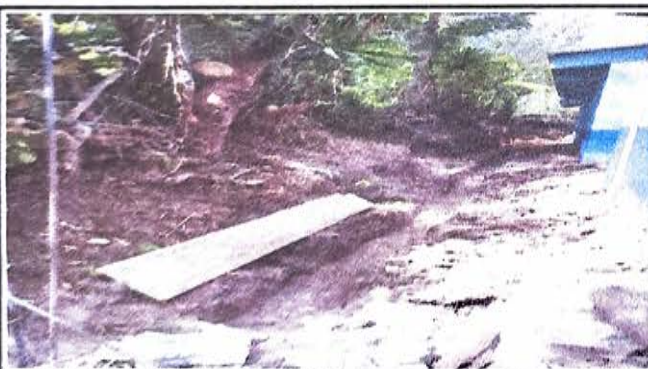
FOTO 5: MANTENIMIENTO DE CUNETA

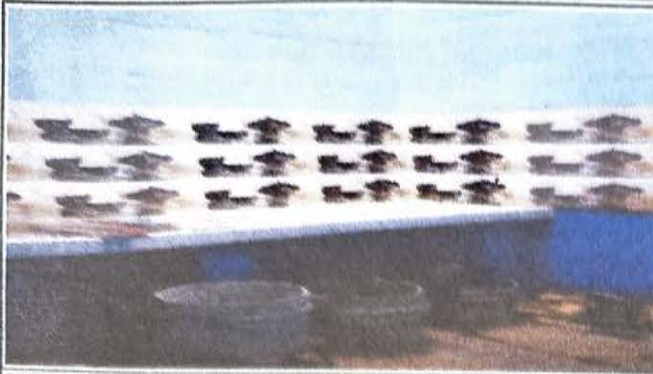
FOTO 1: COLOCACION DE AZULEJO EN PAREDES DE LAVATRASTOS

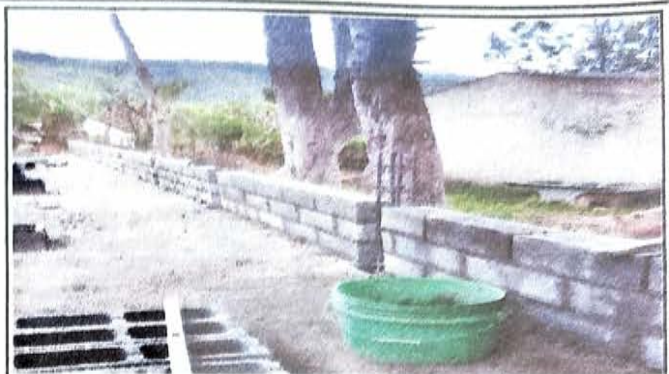
FOTO 2: REPARACION DE MURO PERIMETRAL DE BLOCK

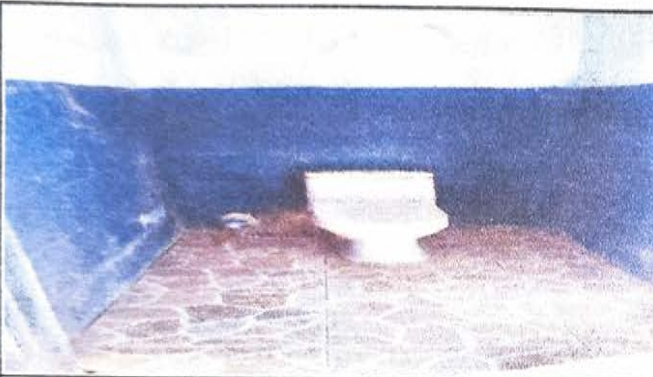
FOTO 3: SUSTITUCIÓN DE SANITARIOS

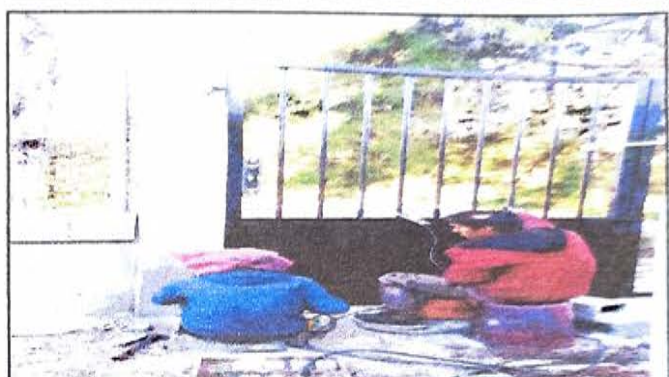
FOTO 4: SUSTITUCIÓN DE PORTON

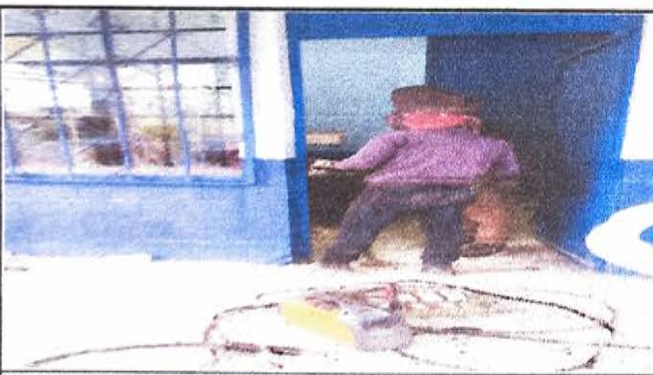
FOTO 5: MANTENIMIENTO DE PUERTAS Y CHAPAS

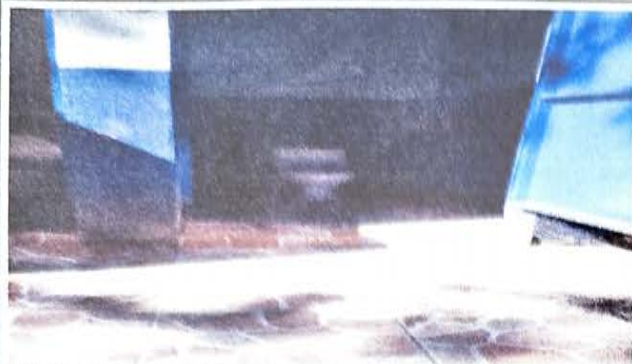
FOTO1: COLOCACION DE PISO ANTIDESLIZANTE EN BAÑOS

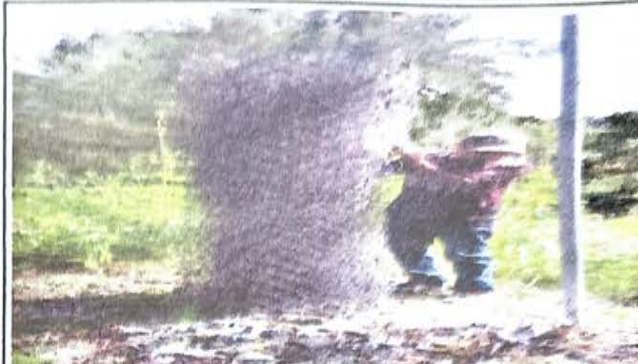
FOTO2: MEJORAMIENTO EN MURO PERIMETRAL DE BLOCK Y MALLA

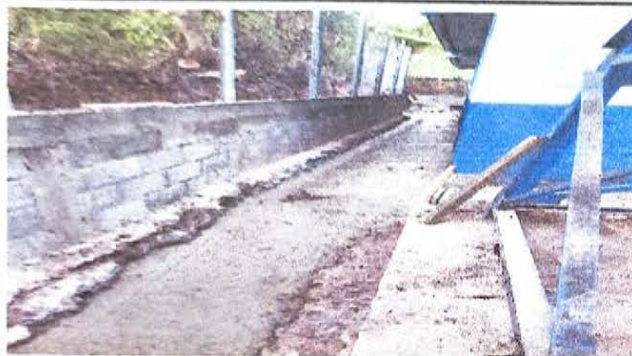
FOTO 3: MEJORAMIENTO DE CUNETAS PARA DESFOGE DE AGUAS PLUVIALES

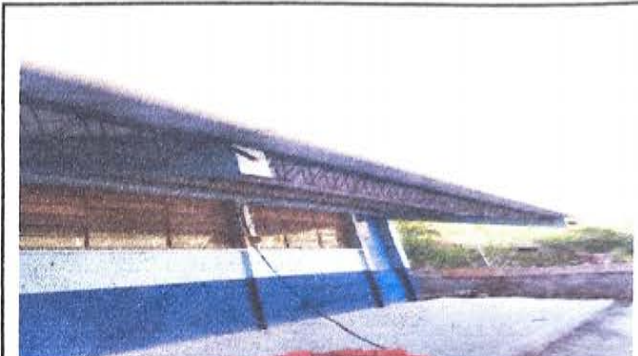
FOTO 4: MEJORAMIENTO DE AGUA PLUVIAL Y CANALES DE PVC

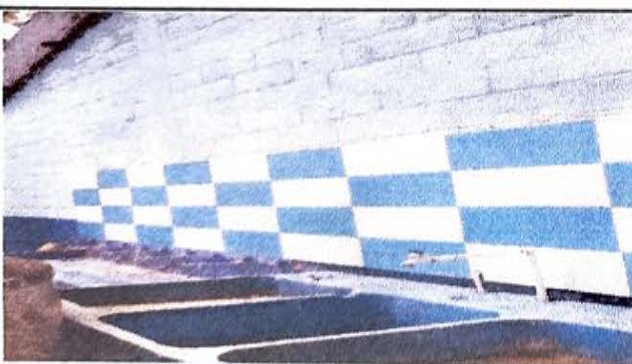
FOTO 5: SUSTITUCION DE AZULEJO EN LAVAMANOS

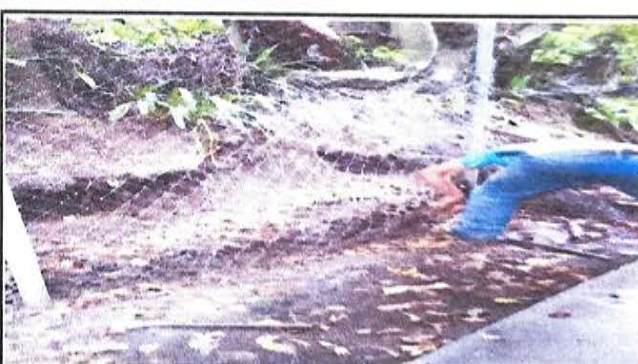
FOTO 6: MEJORAMIENTO DE CIRCULACIÓN CON BLOCK Y MALLA
