SITUACIÓN DEFICIENCIAS DETERMINADAS

| NOMBRE DEL ESTABLECIMIENTO: | EORM | DIRECCIÓN DEL ESTABLECIMIENTO: | CASERÍO EL PACATE, ALDEA XOCONILAJ |
| CÓDIGO DEL ESTABLECIMIENTO: | 13-10-0018-43 | FECHA: | 03/12/2024 |

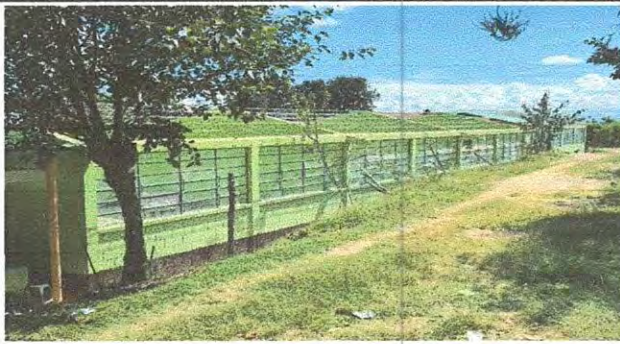
Foto 1: Quitado de techo e instalación de costaneras

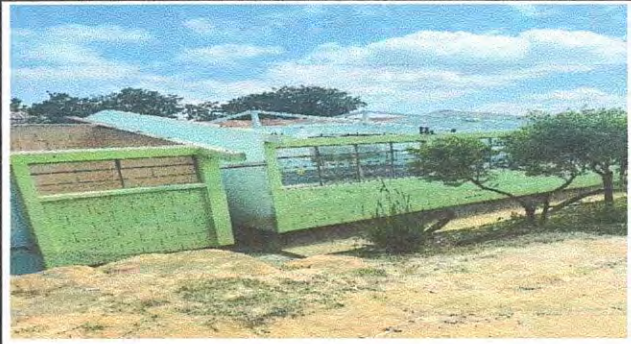
Foto 2: Instalación de costaneras bodega y cocina

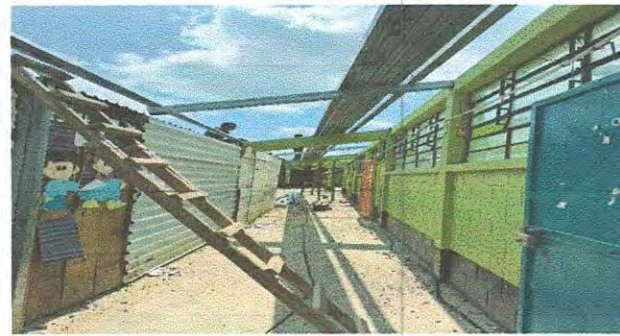
Foto 3: Instalación de costaneras en el interior de la escuela

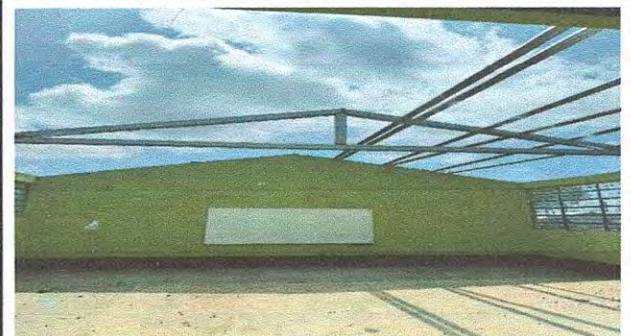
Foto 4: Instalación de costanera interior de aulas

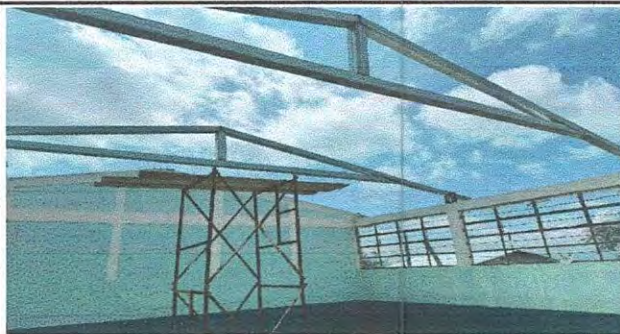
Foto 5: Instalación de costaneras interior aulas

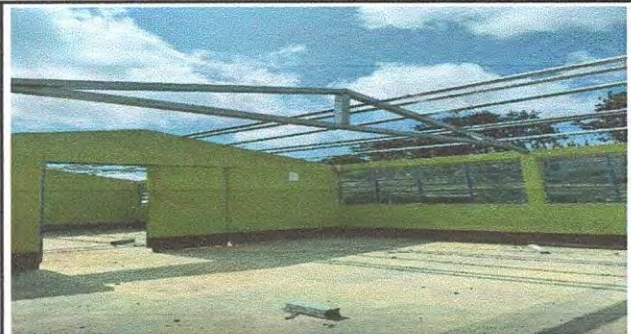
Foto 6: Instalación de costaneras interior aulas

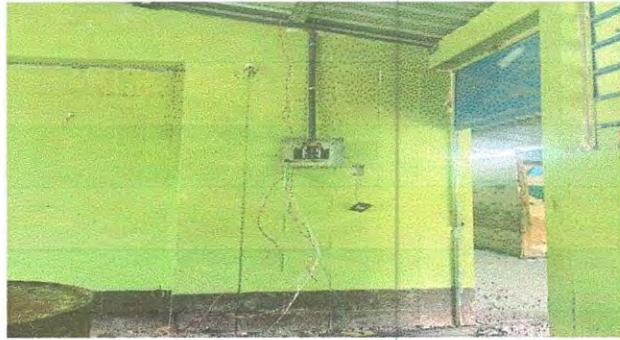
Foto 1: Cambio e instalación de cableado eléctrico del establecimiento

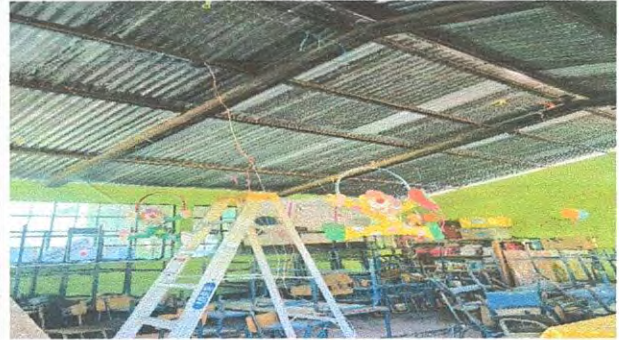
Foto 2: Instalación eléctrica en techo de las aulas

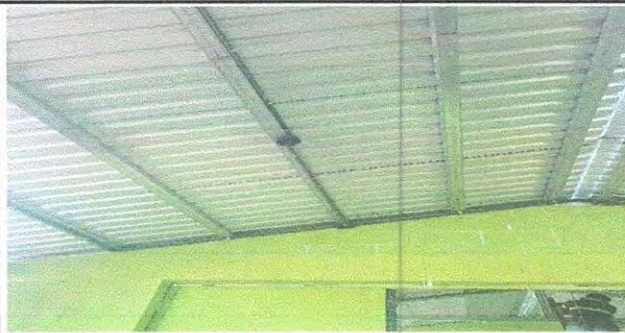
Foto 3: Instalación de plafoneras en el techo de las aulas

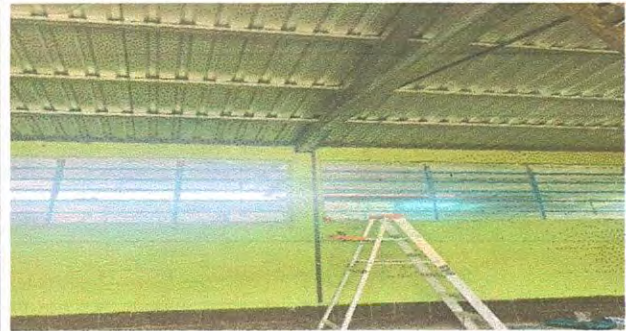
Foto 4: Instalación de tomacorrientes en lugares nuevos

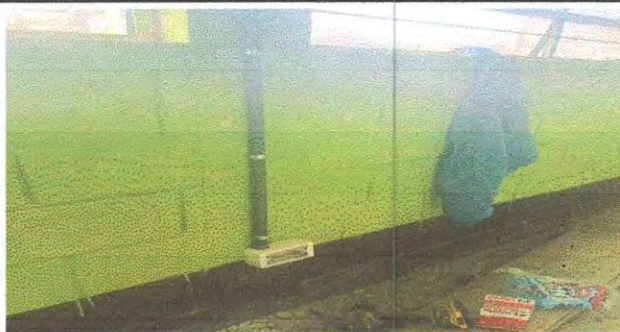
Foto 5: Instalación y cambio de tomacorrientes

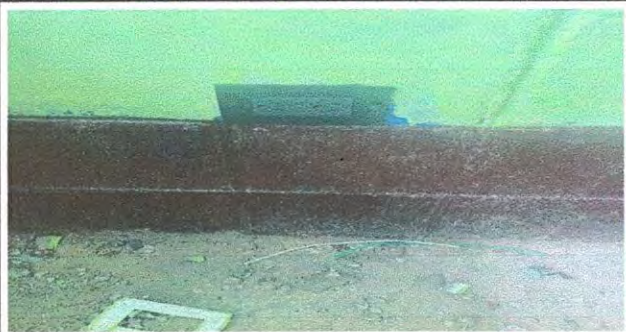
Foto 6: Cambio de tomacorrientes que estaban en mal estado
