## REGISTRO FOTOGRÁFICO

## PROGRAMA DE MANTENIMIENTO DE EDIFICIOS ESCOLARES PÚBLICOS

| NOMBRE DEL ESTABLECIMIENTO: | EORM | DIRECCIÓN DEL ESTABLECIMIENTO: | CASERÍO CHEMICHE, ALDEA CRUZ QUEMADA |
| CÓDIGO DEL ESTABLECIMIENTO: | 13-10-0021-43 | FECHA: | 28/11/2024 |

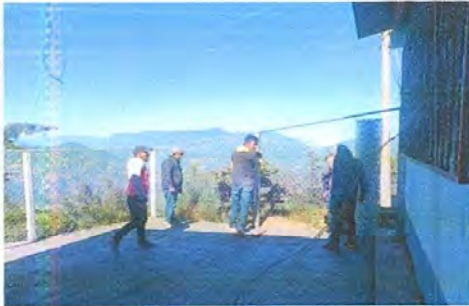
Foto 1: Sustitucion de maya y acabado de circulación y puerta de 1m 20cm

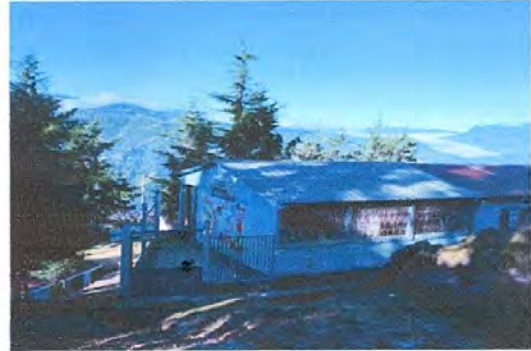
Foto 2: portón para resguardar el primer modulo donde se encuentra la direccíon, ya que por las tardes llegan muchas persoans a danar vidros y chapas de puertas

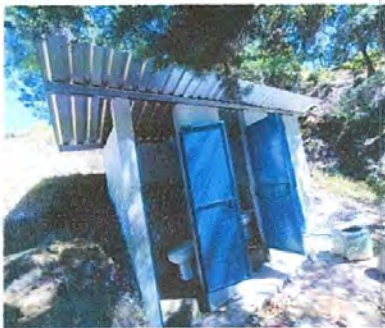
Foto 3: sustitucion de techa a baños

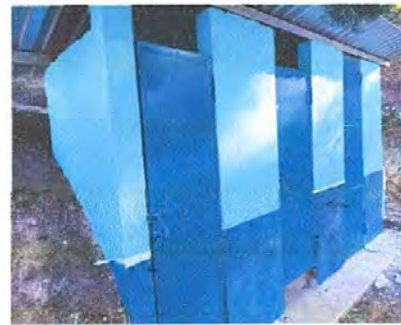
Foto 4: sustitución de puertas, repello y pintura de paredes inrior y exterior, sustitución de tazas de tazas de 2 baños

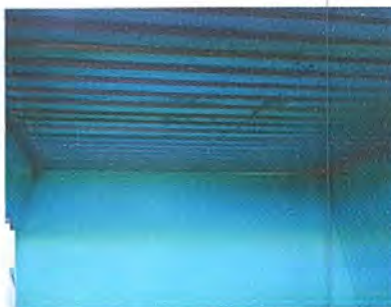
Foto 5: Sustitución de techo en bodega de cocina para evitar entrada de roedores, pintura y cambio de 2 chapas de puertas

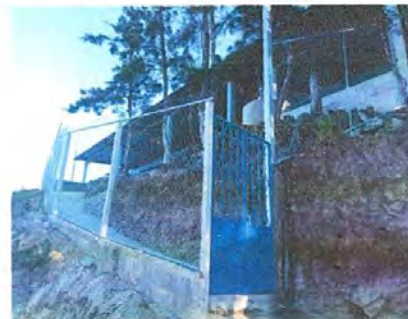
Foto 6: reparación de rampa y colocaación de piso de torta de cemento

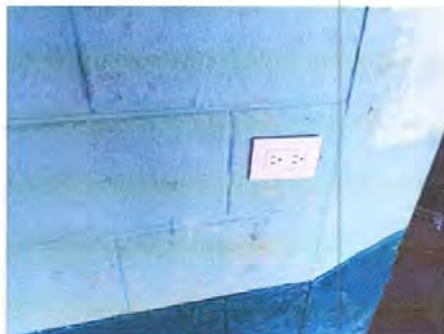
Foto7: instalación de luz electrica, tomacorrientes y apagadores

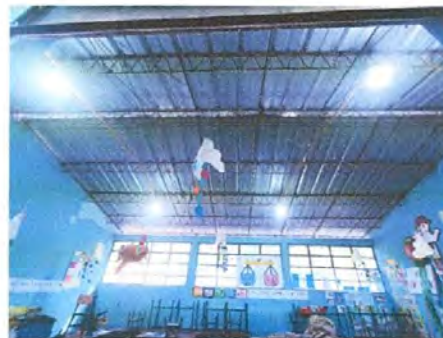
Foto 8: flaponeras y cambio de focos grandes ahorradores para 3 aulas y corredor

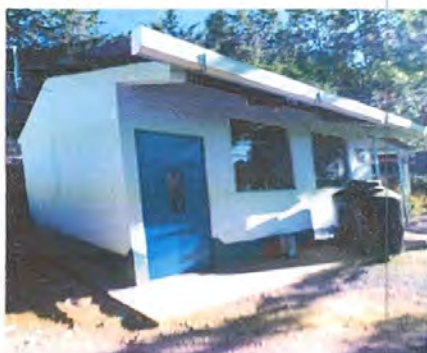
Foto 9: Reparacion de canales
