**REGISTRO FOTOGRÁFICO**  
**PROGRAMA DE MANTENIMIENTO DE EDIFICIOS ESCOLARES PÚBLICOS**

SITUACIÓN DEFICIENCIAS DETERMINADAS      PREVIO ☒      DURANTE ☐      POSTERIOR ☐

| NOMBRE DEL ESTABLECIMIENTO: | EORM CASERÍO TUICHUJ | DIRECCIÓN DEL ESTABLECIMIENTO: | CASERÍO TUICHUJ , ALDEA CHICOL |

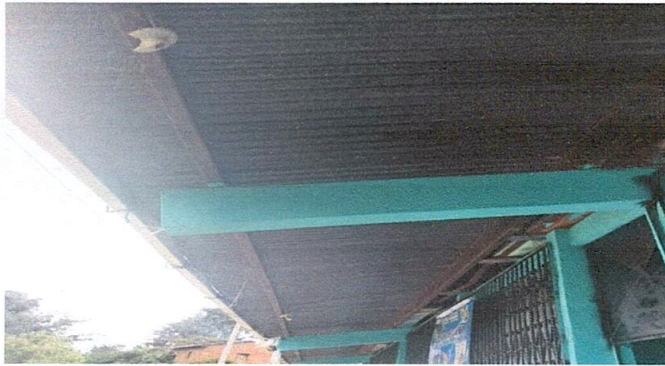
Capotes y láminas en mal estado del techo del corredor de la escuela

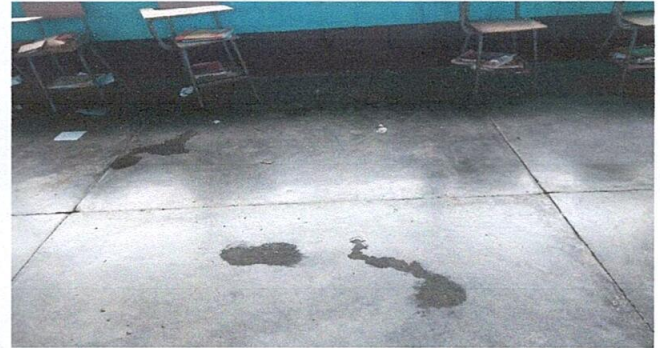
En todas las aulas caen goteras por el mal estado del techo, el cual desde la fundación de la escuela no se ha cambiado.

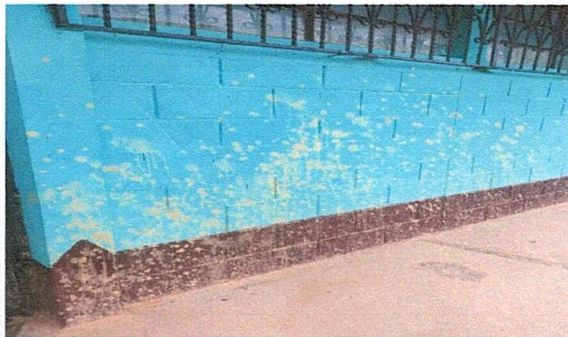
Paredes en donde salpica el lodo y agua por el mal estado de las laminas y capotes.

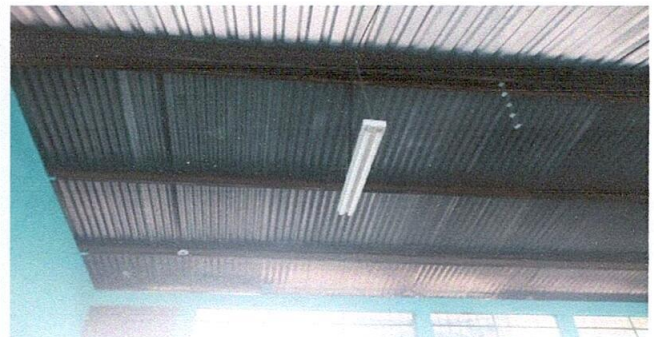
Techo en mal estado y dañado por las fuertes lluvias ocurridas por la tormenta pilar y tomacorrientes, lamparas en mal estado, costaneras y puertas occidadas por el tiempo de su existencia.

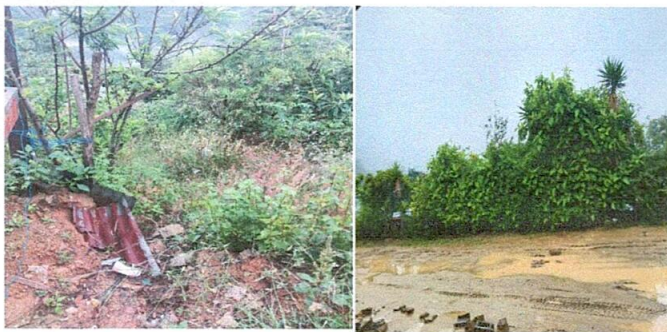
En una parte del terreno de la escuela no hay muro de contención y corre el riesgo de sufrir un deslave.

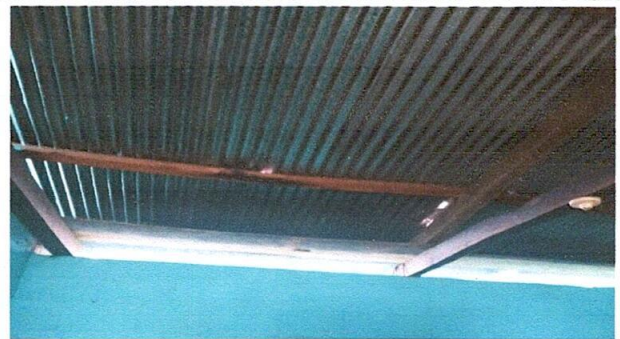
En la cocina el techo y costaneras de madera estan en mal estado por las fuertes lluvias de la tormenta pilar, puertas y ventanas de madera en mal estado, no tiene piso, pila en mal estado, acumulacion de agua y lodo por
