SITUACIÓN DEFICIENCIAS DETERMINADAS:

| DEPARTAMENTO: | Huehuetenango | MUNICIPIO: | Santa Bárbara |
| NOMBRE DEL ESTABLECIMIENTO: | EORM | DIRECCIÓN DEL ESTABLECIMIENTO: | Caserío Pavantzlom, Aldea Tojcail |
| CÓDIGO DEL ESTABLECIMIENTO: | 13-10-0024-43 | FECHA: | 03 de Diciembre de 2024. |

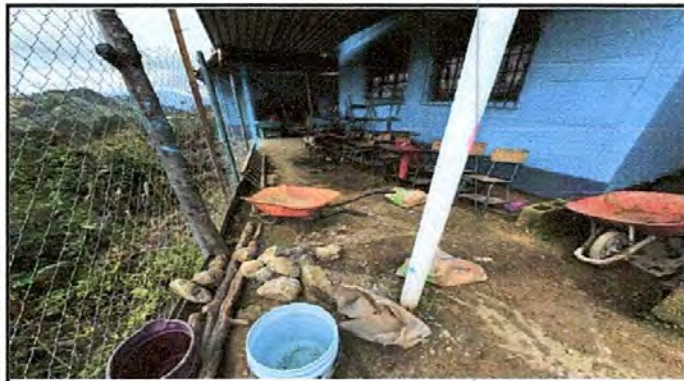
Foto7: Inicio de trabajos para losa trasera del establecimiento.

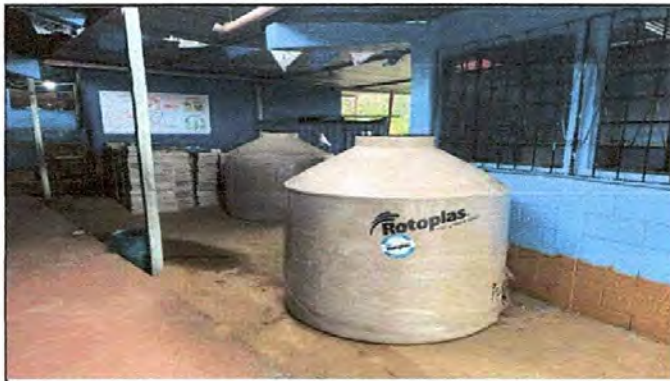
Foto8: Depósitos y materiales dentro de la escuela, antes de su instalación.

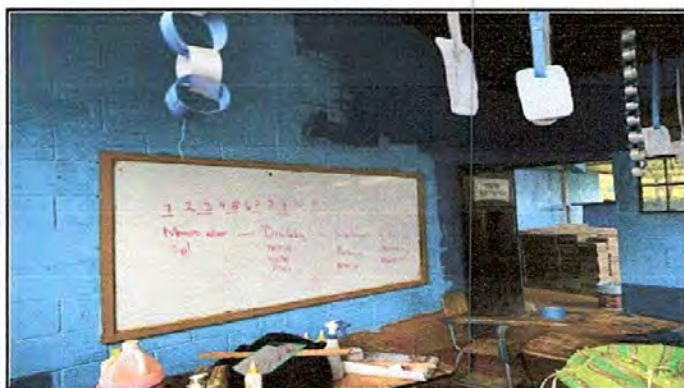
Foto9: Trabajos de pintura interior en la aulas.

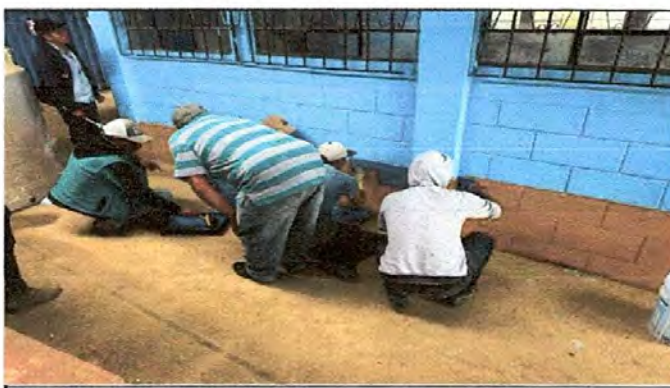
Foto10: Trabajos de pintura por parte de padres de familia. Muros exteriores.

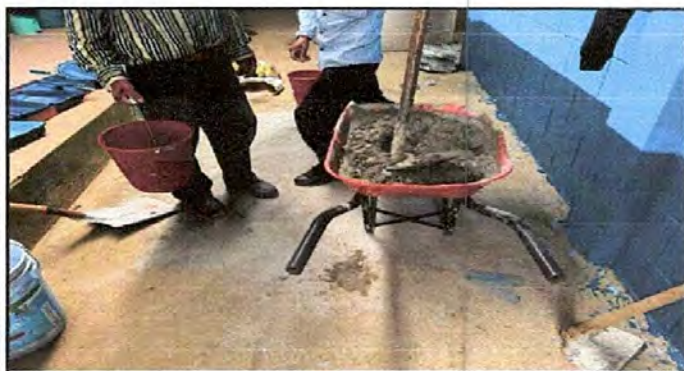
Foto11: Inicio de trabajo en losa general de patio del establecimiento.

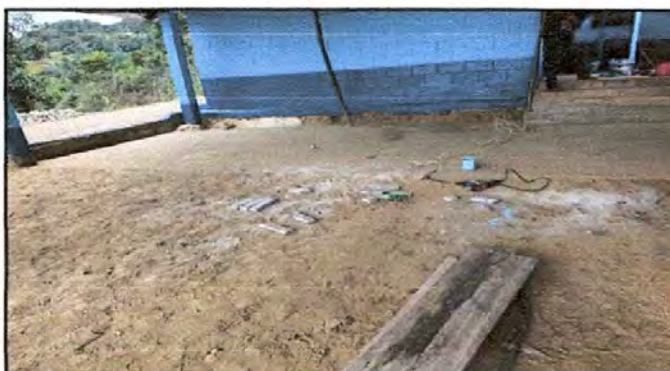
Foto12: Patio general del establecimiento antes de iniciar los trabajos de losa en la misma.

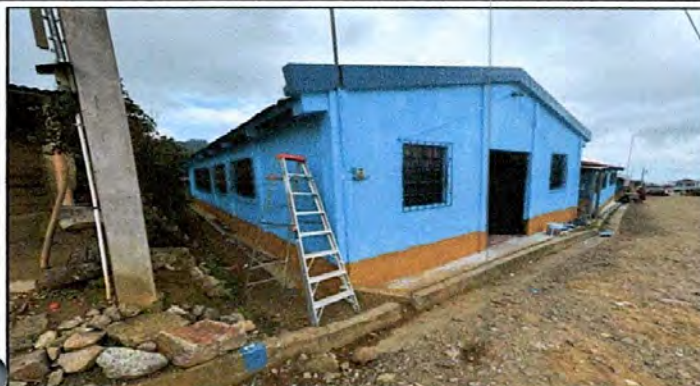
Foto 1: Aplicación de pintura externa

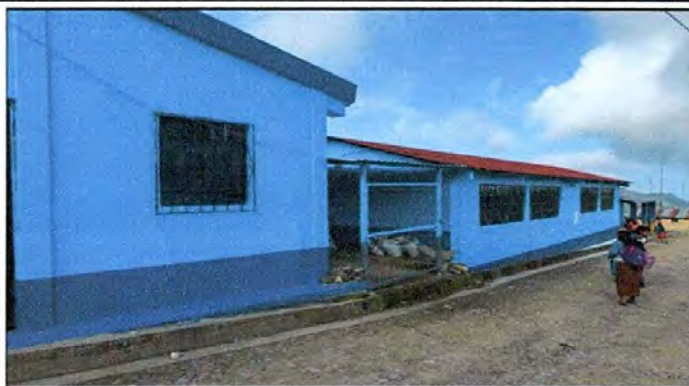
Foto 2: Pintura externa de los muros del establecimiento.

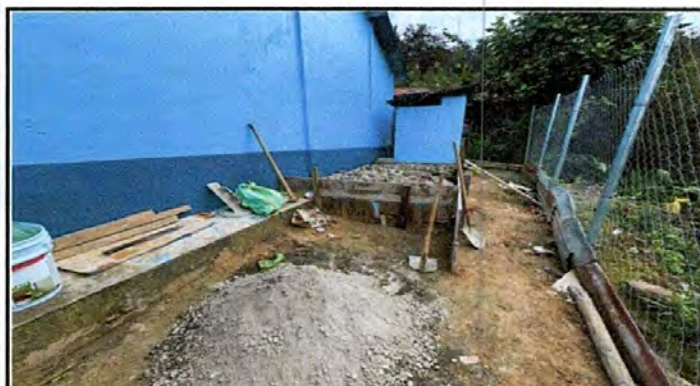
Foto 3: Mezcla y aplanado del terreno para aplicación de la losa del patio trasero.

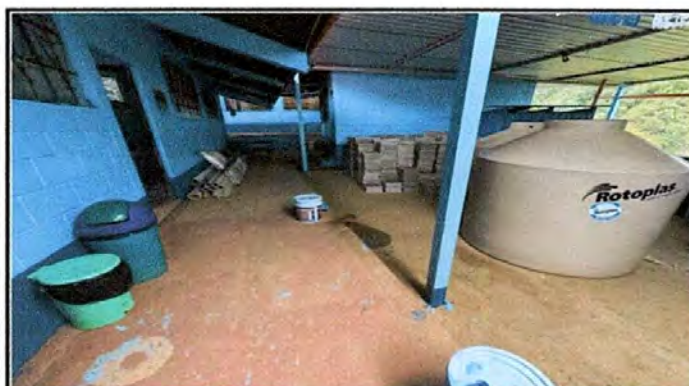
Foto 4: Vista de materiales y Tinacos a instalarse.

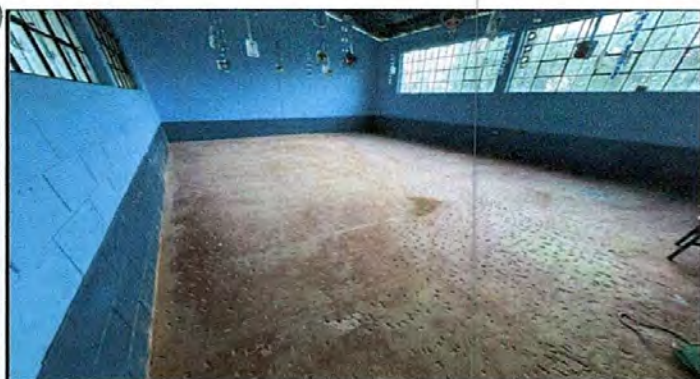
Foto 5: Picado en el concreto del suelo de la aulas para su posterior instalación de piso de granito.

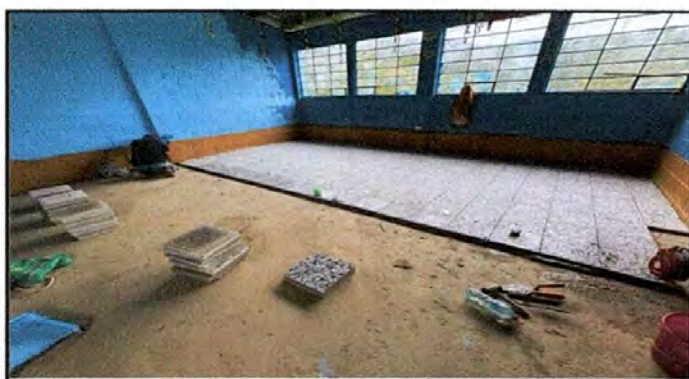
Foto 6: Vista de un aula con la mitad de piso de granito puesto.
