| DEPARTAMENTO: | HUEHUETENANGO | MUNICIPIO: | SANTA BARBARA |
| NOMBRE DEL ESTABLECIMIENTO: | EORM | DIRECCIÓN DEL ESTABLECIMIENTO: | CASERIO LAS RUINAS |
| CÓDIGO DEL ESTABLECIMIENTO: | 13-10-0043-43 | FECHA: | 15/11/2024 |

**REGISTRO FOTOGRÁFICO  
PROGRAMA DE MANTENIMIENTO DE EDIFICIOS ESCOLARES PÚBLICOS**

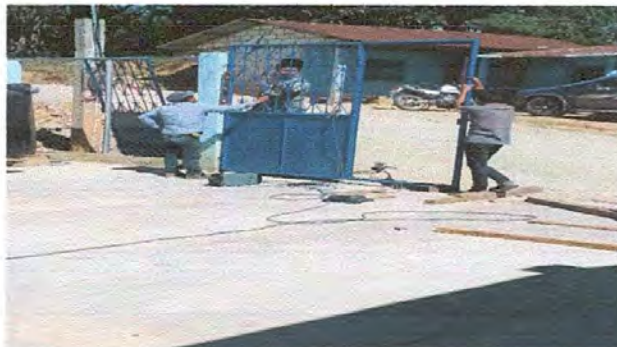
Foto 2: Sustitución de portón de metal con chapa de 5 mts. De ancho por 2.30 mts. De alto

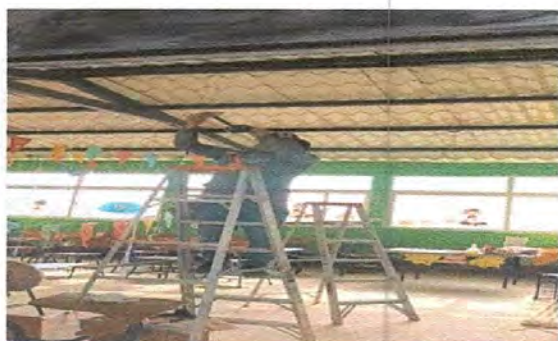
Foto 3: Sustitución de focos ahorradores

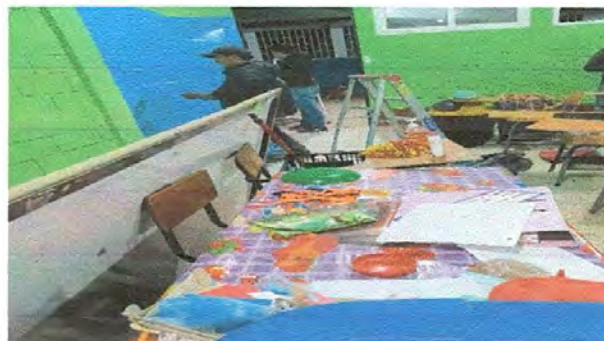
Foto 4: pintura en muros exteriores e interiores.

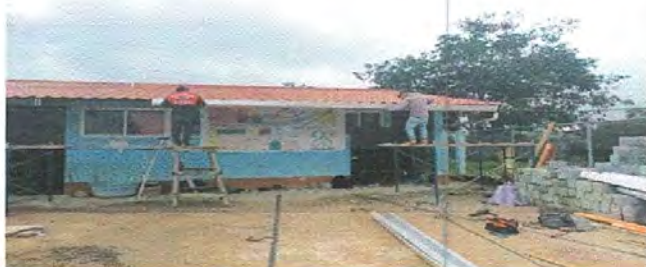
Foto 5: Sustitución de canales de PVC por metal

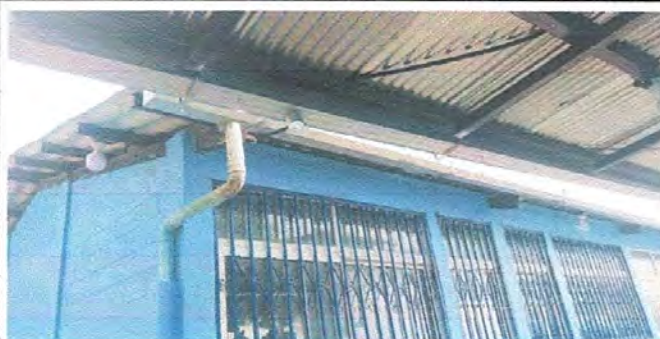
Foto 6: mejoramiento de ventanas con balcones.

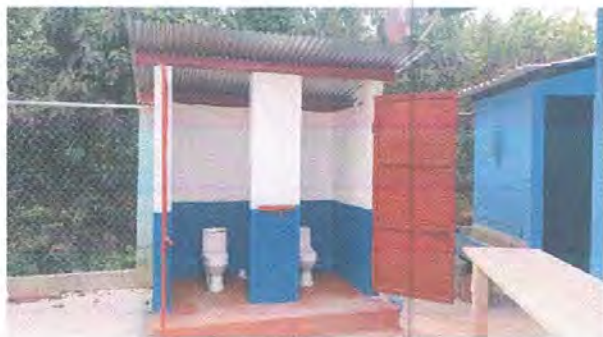
Foto1: Sustrucción de sanitarios y accesorios.
