SITUACIÓN DEFICIENCIAS DETERMINADAS

| DEPARTAMENTO: | HUEHUETENANGO | MUNICIPIO: | SANTA BÁRBARA |
| NOMBRE DEL ESTABLECIMIENTO: | EORM | DIRECCIÓN DEL ESTABLECIMIENTO: | ALDEA TOJCAIL |
| CÓDIGO DEL ESTABLECIMIENTO: | 13-10-0563-43 | FECHA: | 28/11/2024 |

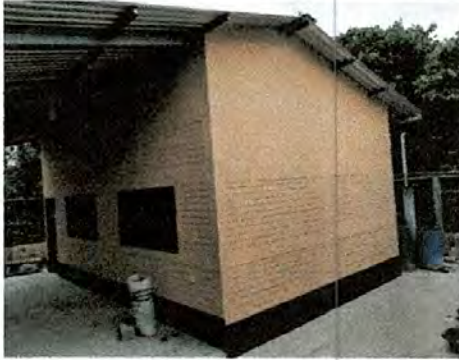
Foto 1: levngtamiento de paredes en mojinete pintadas

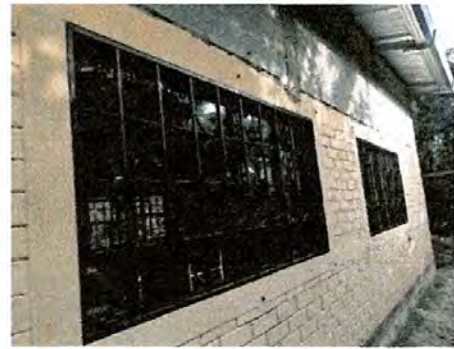
Foto 2: ventanas y balcones instalados

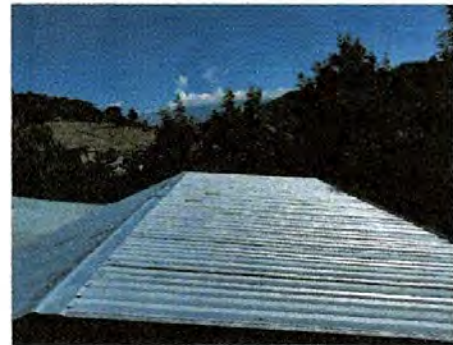
Foto 4: Techo con lámina troquelada y constaneras de metal inslatadas

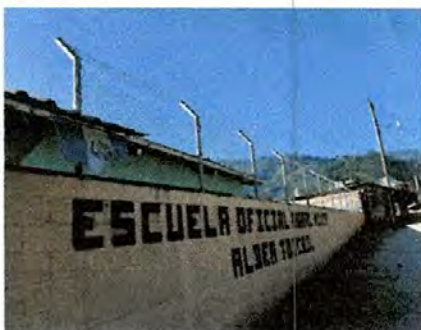
Foto 5: Malla en muro perimetral instalado

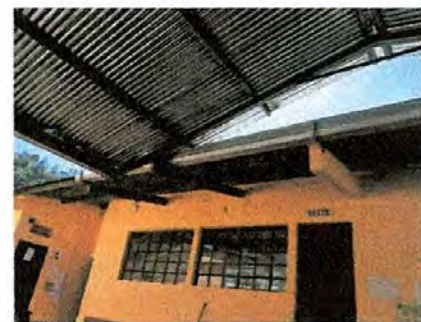
Foto 6: Canal de metal instalado

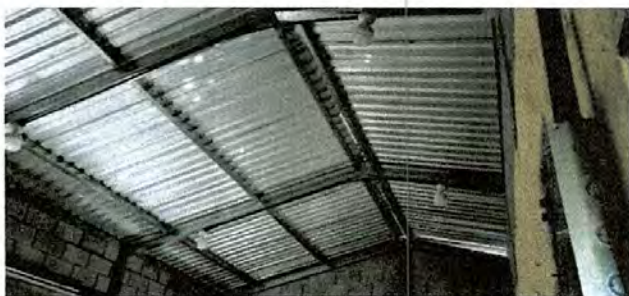
Foto 7: iluminación eléctrica instalada

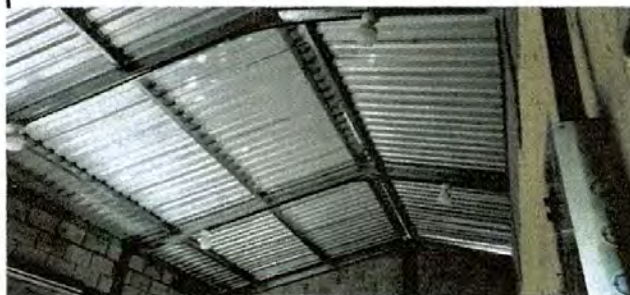
Foto 8: costaneras de metal instaladas

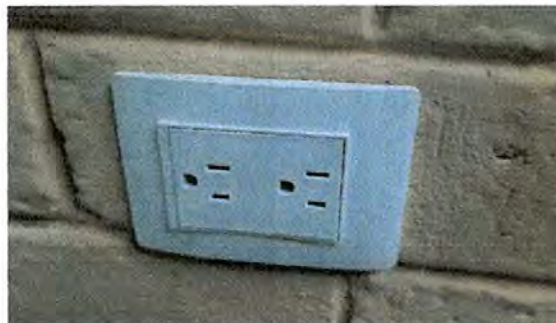
Foto 10: sistema eléctrico instalado
