SITUACIÓN DEFICIENCIAS DETERMINADAS

| NOMBRE DEL ESTABLECIMIENTO: | EODP ANEXA A EORM EL AGUACATILLO | DIRECCIÓN DEL ESTABLECIMIENTO: | CASERIO EL AGUACATILLO |
| CÓDIGO DEL ESTABLECIMIENTO: | 13-11-0004-42 | FECHA: | 20/9/2024 |

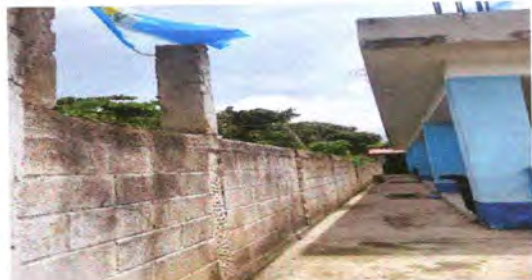
Foto 1: MUROS PERIMETRALES

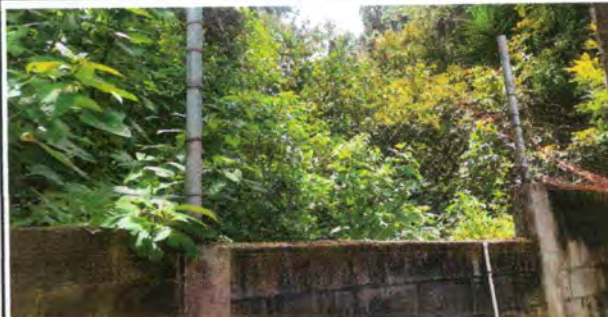
Foto 2: MUROS PERIMETRALES

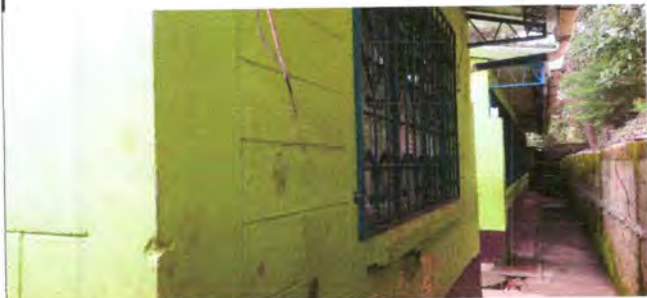
Foto 3: MUROS PERIMETRALES

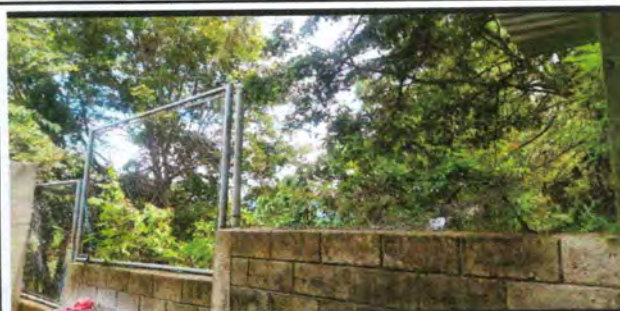
Foto 4: MUROS PERIMETRALES

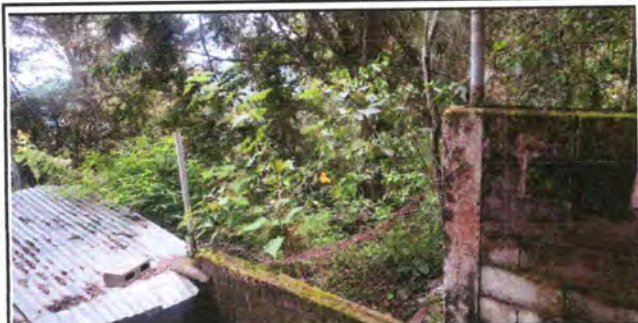
Foto 5: MUROS PERIMETRALES

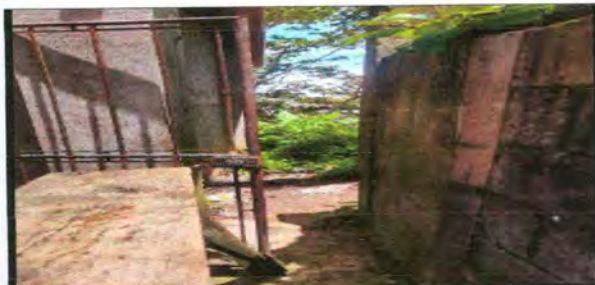
Foto 6: MUROS PERIMETRALES

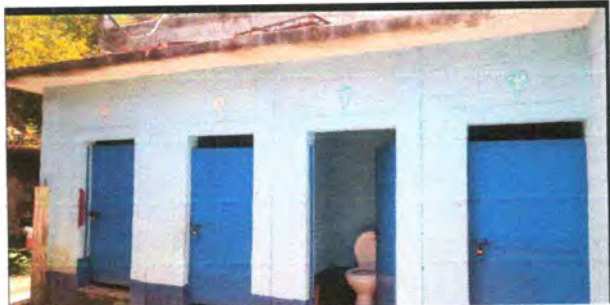
Foto 7: PINTURA EN MUROS EXTERIORES E INTERIORES

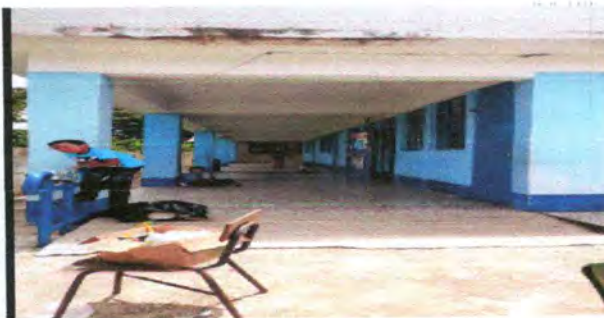
Foto 8: PINTURA EN MUROS EXTERIORES E INTERIORES

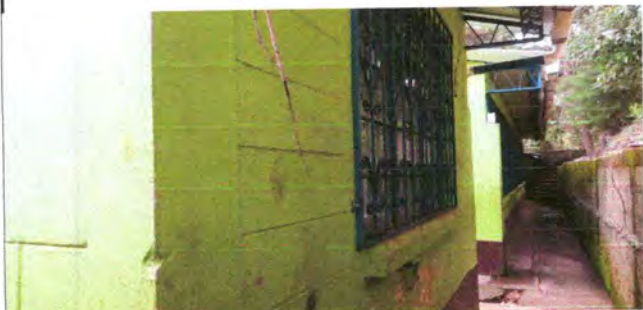
Foto 9: PINTURA EN MUROS EXTERIORES E INTERIORES

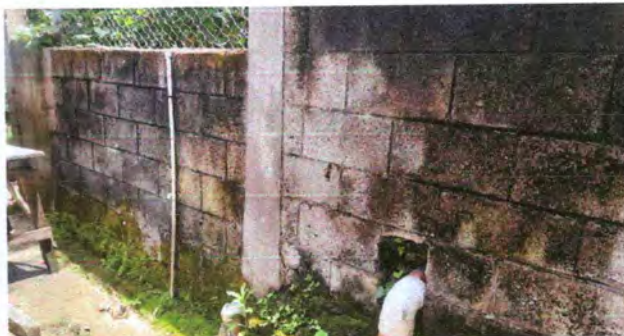
Foto 10: PINTURA EN MUROS EXTERIORES E INTERIORES

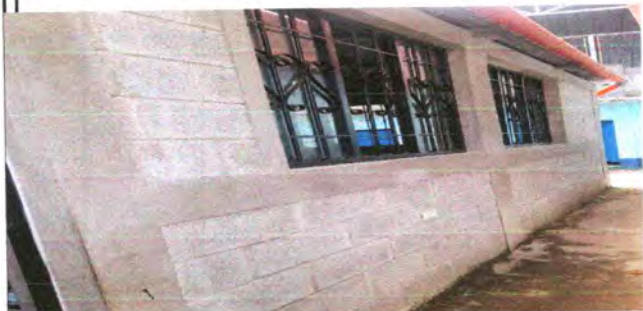
Foto 11: PINTURA EN MUROS EXTERIORES E INTERIORES

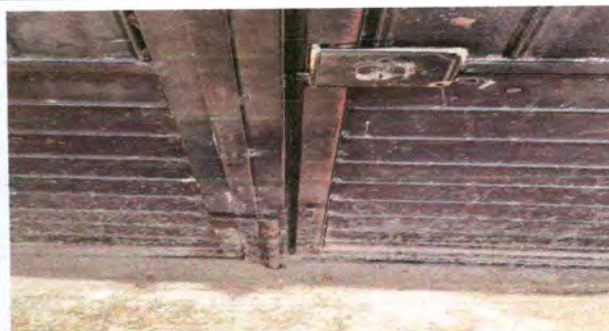
Foto 12: MANTENIMIENTO A PORTONES

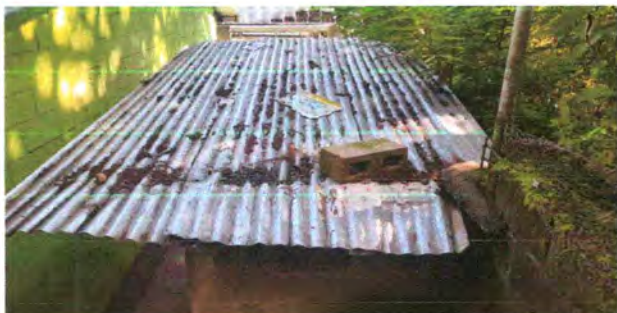
Foto 13: ESTRUCTURA DE TECHO

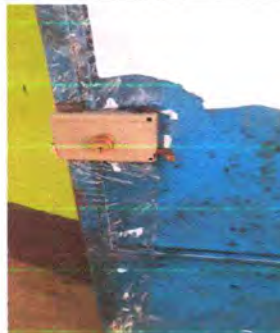
Foto 14: PUERTAS DE METAL, SUSTITUCION DE CHAPAS

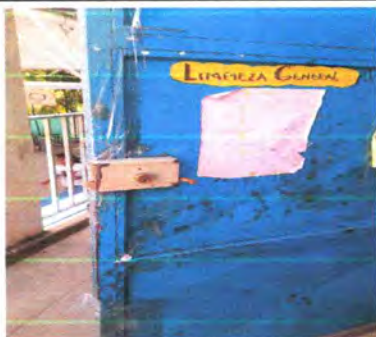
Foto 15: PUERTAS DE METAL, SUSTITUCION DE CHAPAS

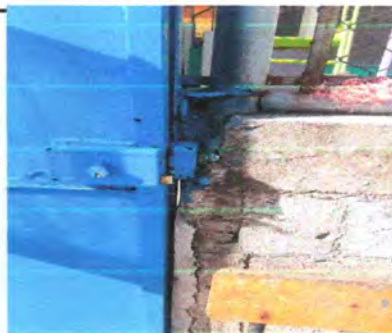
Foto 16: PUERTAS DE METAL, SUSTITUCION DE CHAPAS

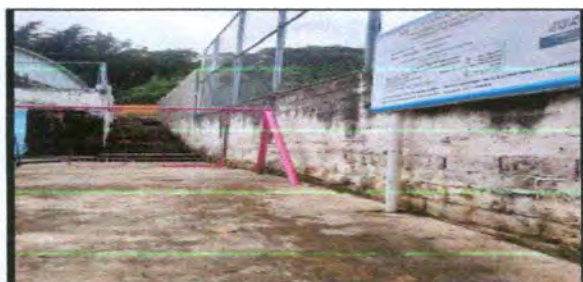
Foto 18: REPARACION DE REPELLO Y CERNIDO DE PAREDES
