SITUACIÓN DEFICIENCIAS DETERMINADAS

| NOMBRE DEL ESTABLECIMIENTO: | EORM | DIRECCIÓN DEL ESTABLECIMIENTO: | Caserío El Durazno, Aldea El Limar. |
| CÓDIGO DEL ESTABLECIMIENTO: | 13-11-0032-43 | FECHA: | 28/11/2024 |

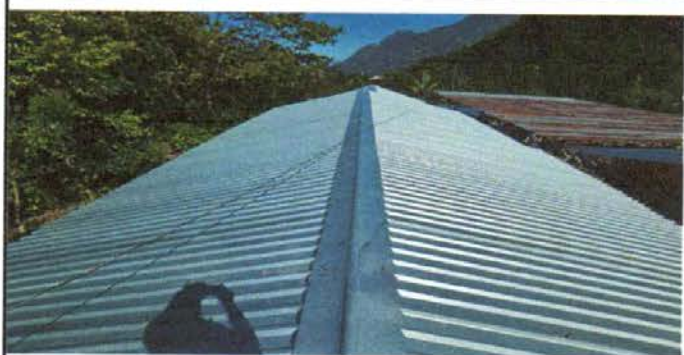
Foto1: Sustrucción de lámina en mal estado.

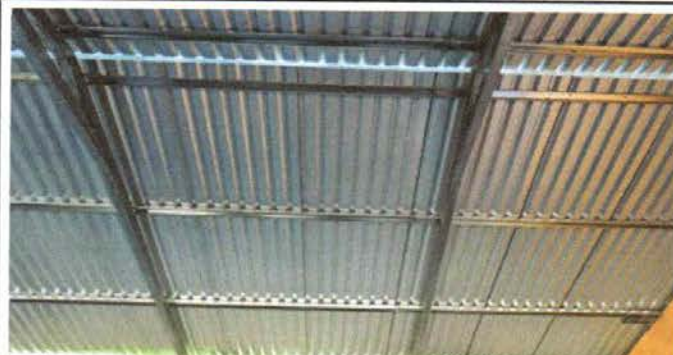
Foto 2: Mejoramiento de estructura de soporte de metal en cocina

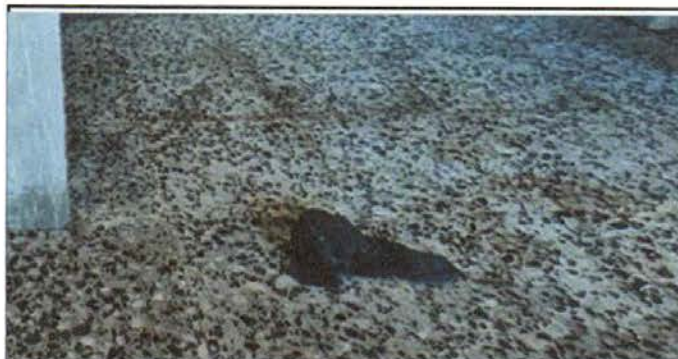
Foto 4: Mejoramiento del piso de granito de la cocina (Cemento)

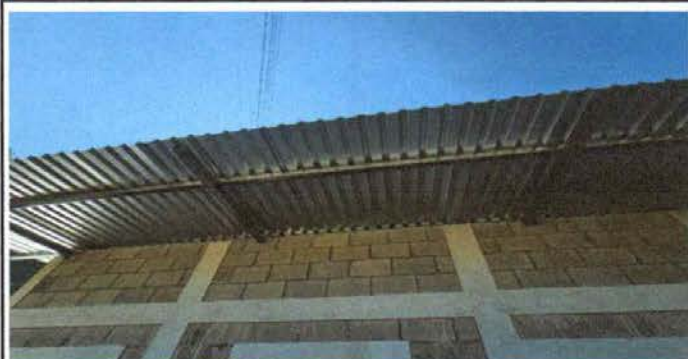
Foto 5: Mejoramiento de paredes de la cocina

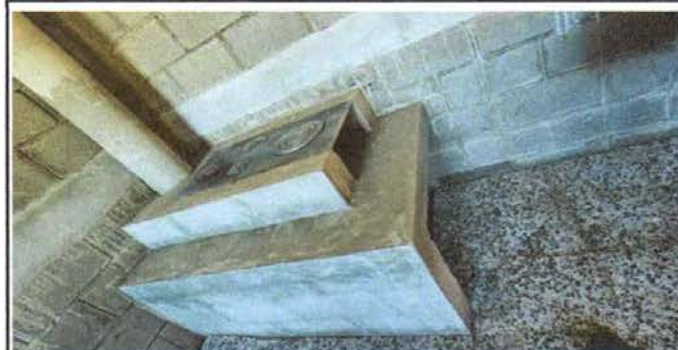
Foto 6: Mejoramiento de estufa rural (completa) block, cemento, incluye chimenea con tubos de cemento y plancha de metal

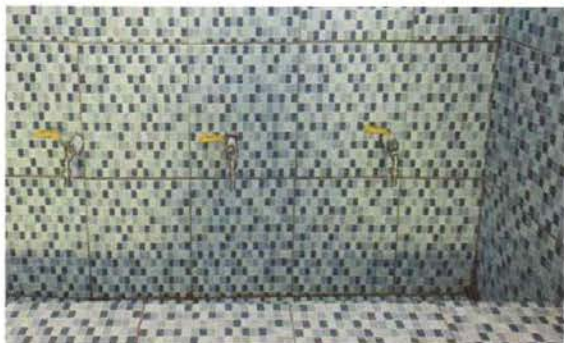
Foto7: Sustrución de accesorios en migitorio y lava manos

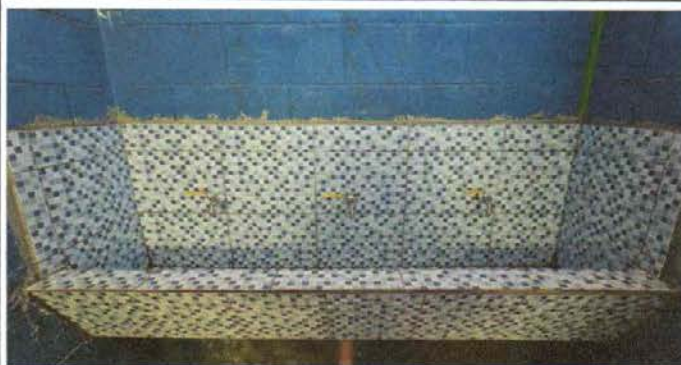
Foto 7.1: Sustrución de azulejo por azulejo

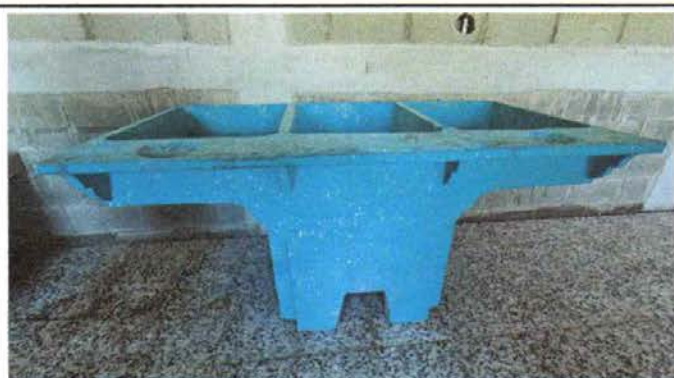
Foto 8: Mejoramiento de pila de dos lavaderos de cemento

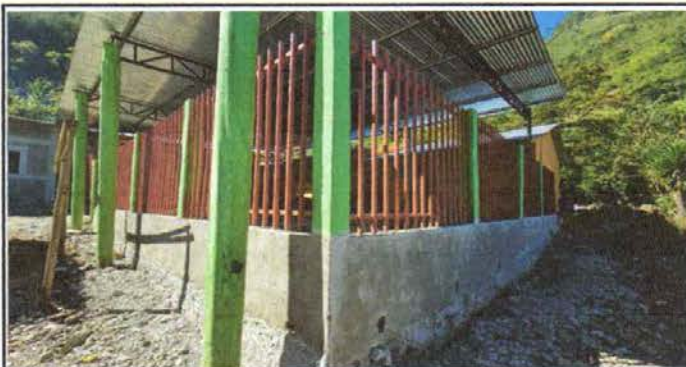
Foto 9: Mejoramiento de muro perimetral repello

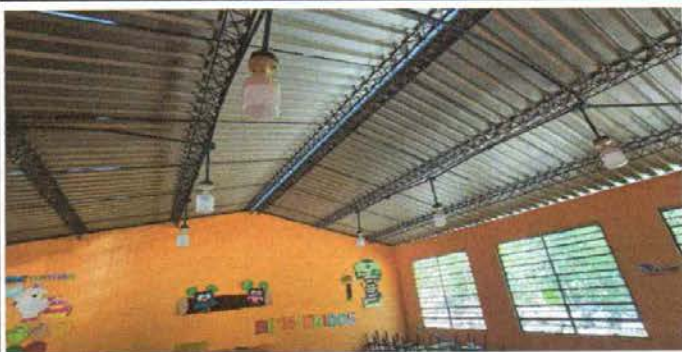
Foto 10: Mejoramiento de lamparas led

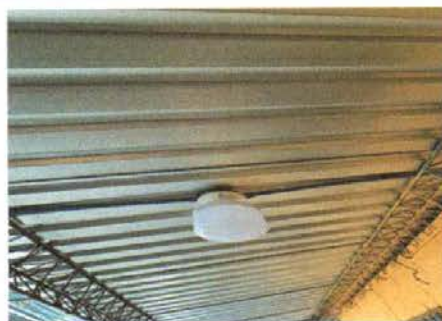
Foto 10.1: Sustrución de plafoneras por plafoneras

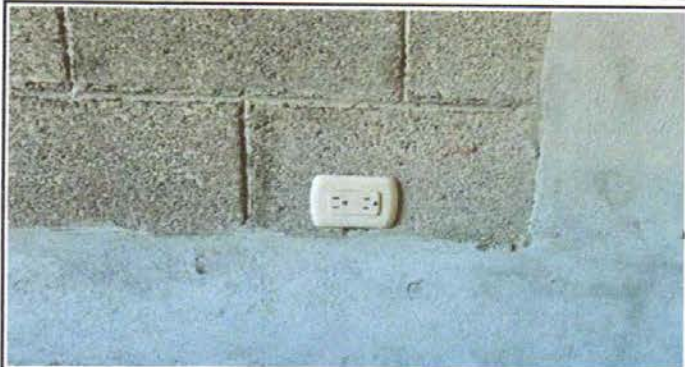
Foto 10.2 : Mejoramiento de toma corrientes

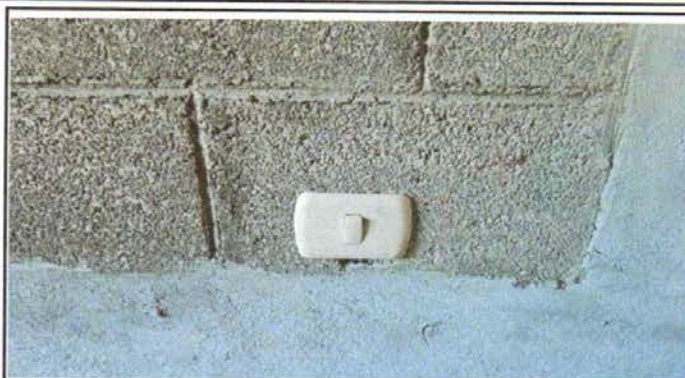
Foto 10.3: Mejoramiento de apagadores

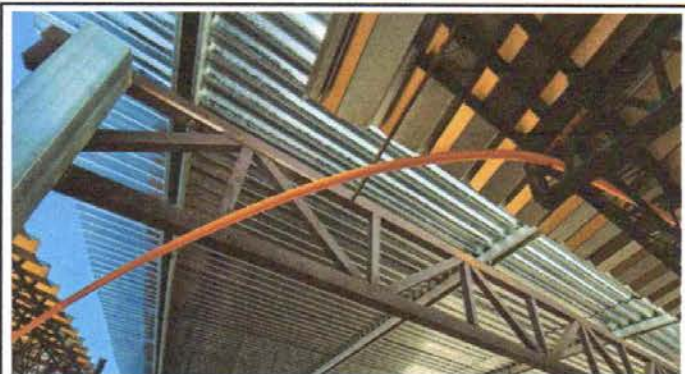
Foto 10.4: Reparación de cableado eléctrico

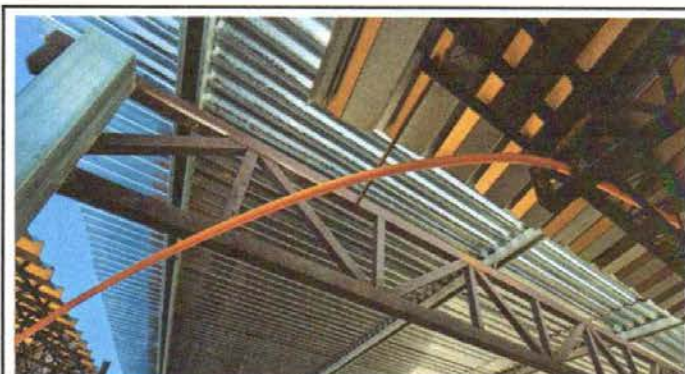
Foto 10.5: Reparación de ducto eléctrico
