SITUACIÓN DEFICIENCIAS DETERMINADAS      PREVIO ☐      DURANTE ☐      POSTERIOR ☒

| DEPARTAMENTO: | HUEHUETENANGO | MUNICIPIO: | LA LIBERTAD |
| NOMBRE DEL ESTABLECIMIENTO: | ESCUELA OFICIAL RURAL MIXTA | DIRECCIÓN DEL ESTABLECIMIENTO: | CASERÍO EL TURBANTE, ALDEA CERRO GRANDE |
| CÓDIGO DEL ESTABLECIMIENTO: | 13-11-0577-43 | FECHA: | 29 DE NOVIEMBRE DE 2024 |

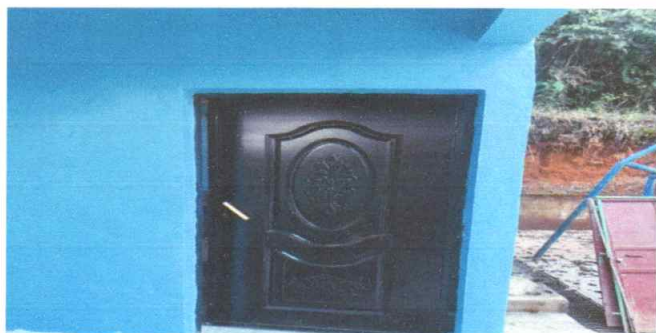
Foto1: SUSTITUCION DE PUERTAS

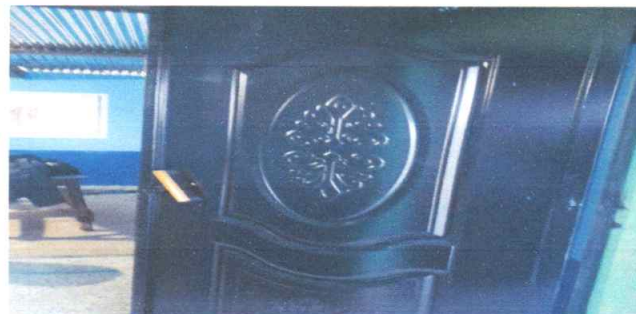
Foto 2: sustitucion de puertas

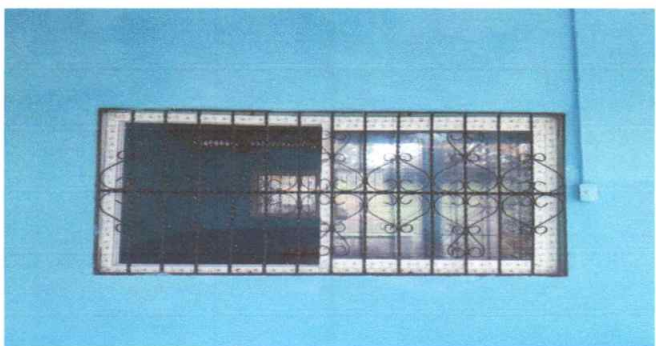
Foto 3: sustitución de ventanales

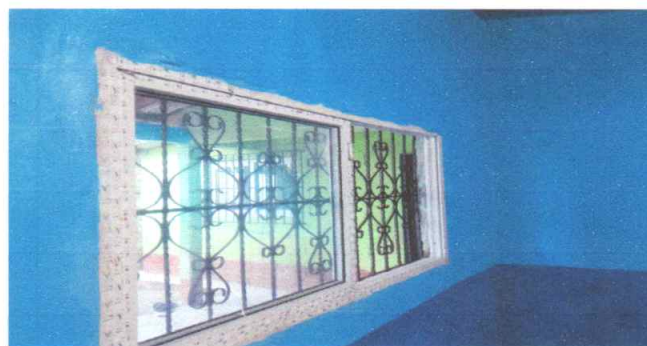
Foto 4: sustitución de ventanales

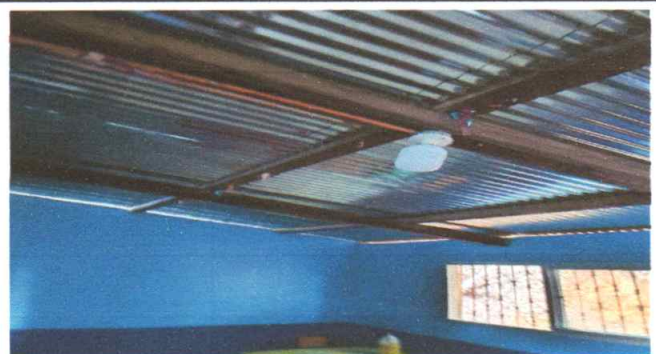
Foto 5: sustitución de cableado electrico

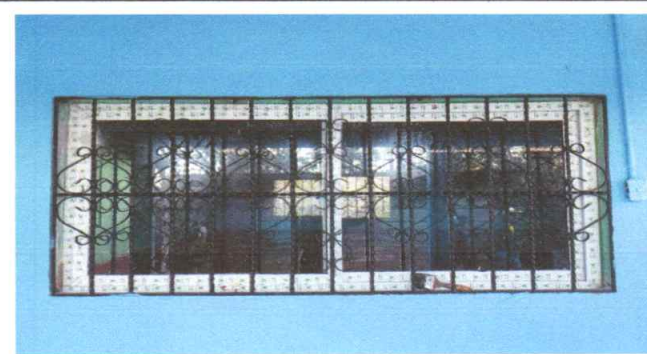
Foto 6: repello en paredes

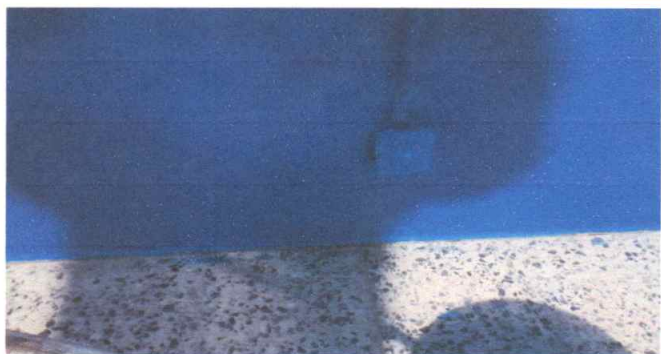
Foto7: sustitución piso de torta de concreto

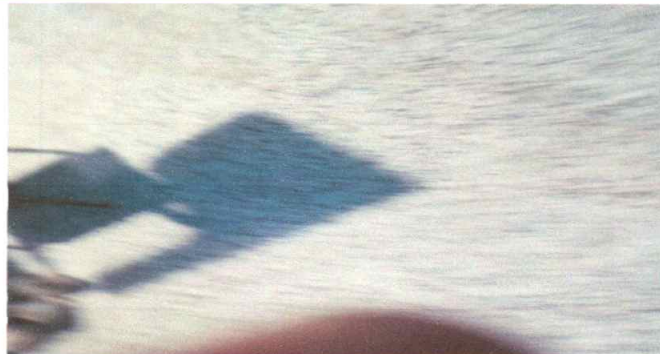
Foto 8: sustitución piso de torta de concreto

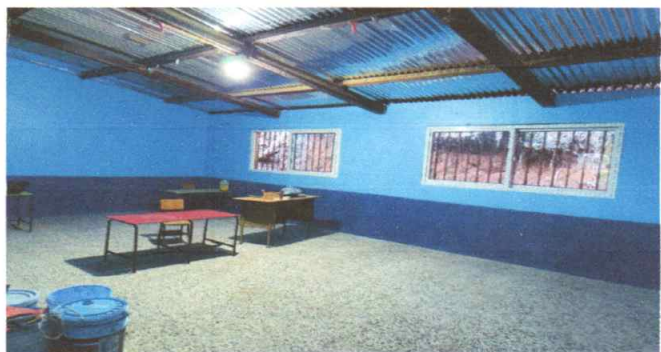
Foto: 9 sustitución piso de granito

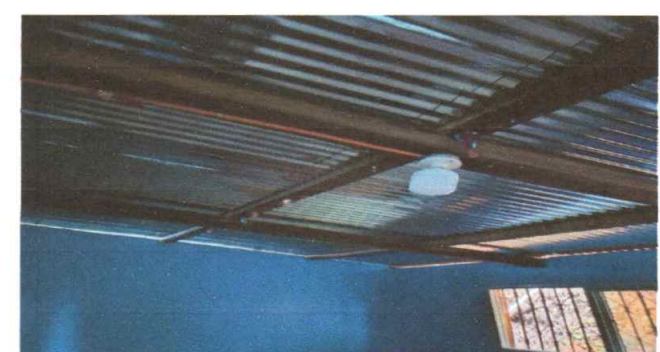
Foto 10: sustitucion de plafoneras

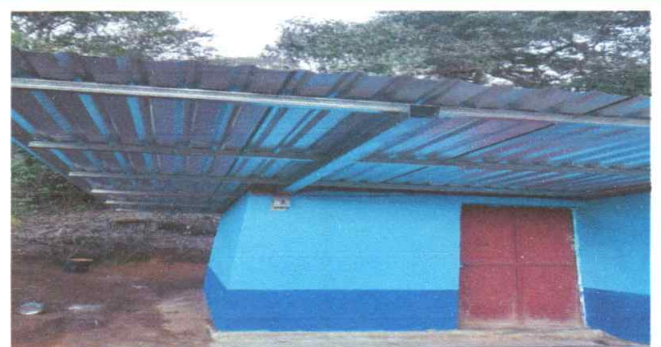
Foto 11: sustitución de flipón

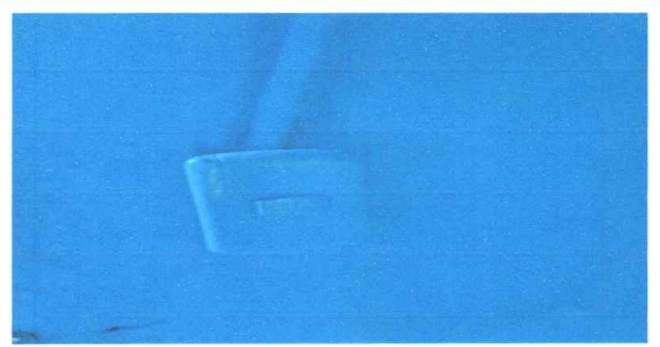
Foto 12: sustitución de apagadores
