SITUACIÓN DEFICIENCIAS DETERMINADAS

PREVIO ☒

| NOMBRE DEL ESTABLECIMIENTO: | ESCUELA OFICIAL RURAL MIXTA CASERÍO EL BAÑADERO | DIRECCIÓN DEL ESTABLECIMIENTO: | CASERÍO EL BAÑADERO, ALDEA PEÑA ROJA |
| CÓDIGO DEL ESTABLECIMIENTO: | 13-11-0578-43 | FECHA: | 29/02/2024 |

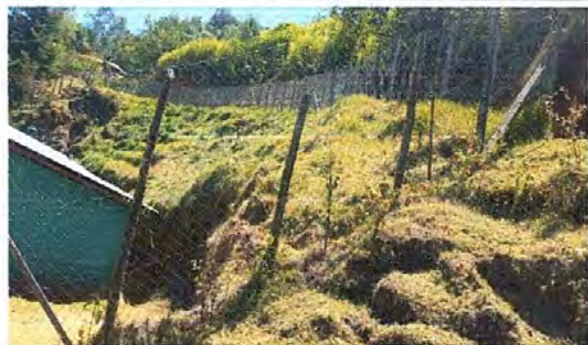
Foto 1: Reparación de muro perimetral

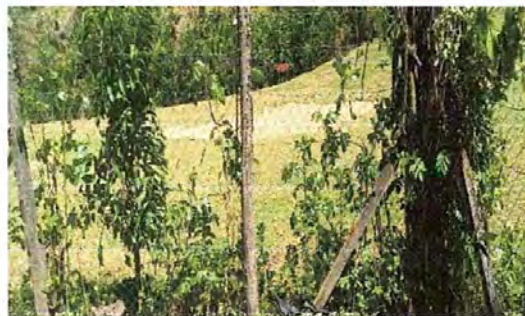
Foto 2: Reparación de muro perimetral

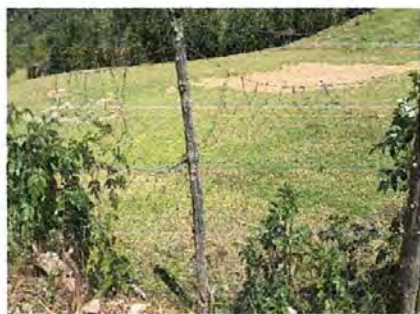
Foto 3: Reparación de muro perimetral

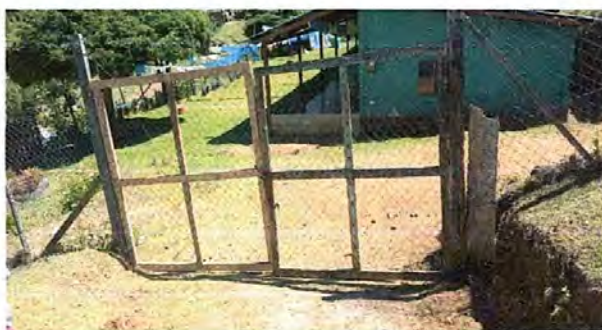
Foto 4: Sustitución de porton principal de la escuela

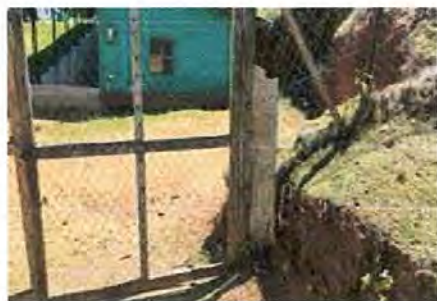
Foto 5: Sustitución de porton principal de la escuela

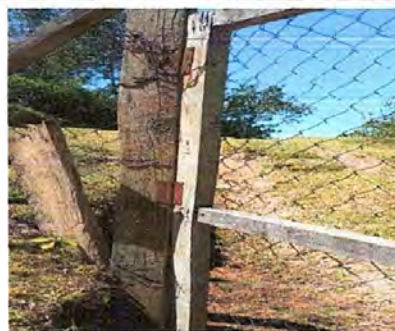
Foto 6: Sustitución de porton principal de la escuela

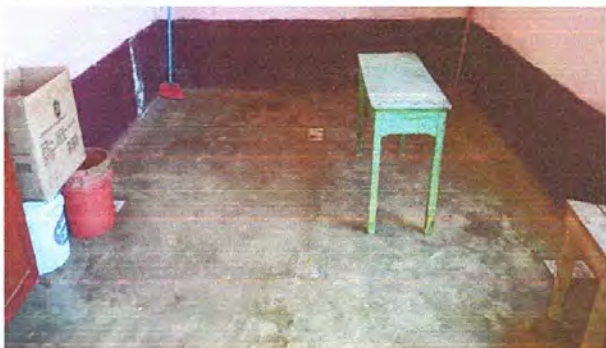
Foto 1: Sustitución de piso de torta de concreto

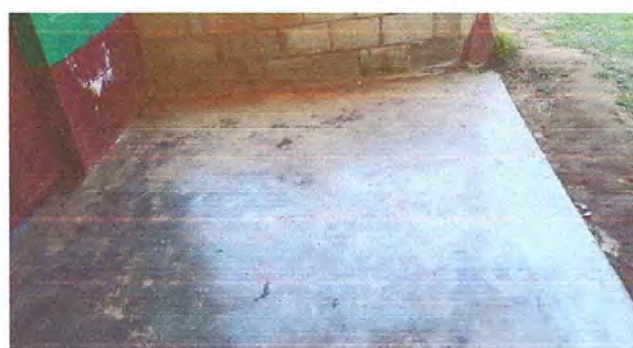
Foto 2: Sustitución de piso de torta de concreto
