SITUACIÓN DEFICIENCIAS DETERMINADAS PREVIO ☐ DURANTE ☒ POSTERIOR ☐

| DEPARTAMENTO: | Huehuetenango | MUNICIPIO: | La Democracia |
| NOMBRE DEL ESTABLECIMIENTO: | Escuela Oficial Rural Mixta | DIRECCIÓN DEL ESTABLECIMIENTO: | Caserío Los Olivos, aldea Valparaíso |
| CÓDIGO DEL ESTABLECIMIENTO: | 13-12-0023-43 | FECHA: | 16/11/2024 |

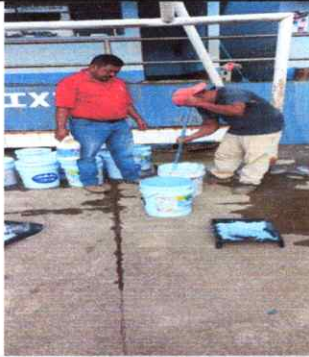
Foto1: Pintura del centro educativo en el exterior

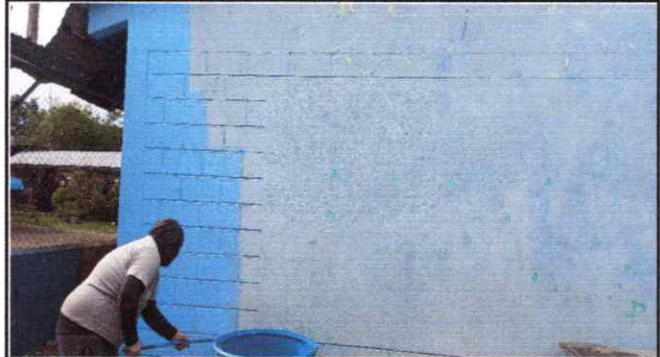
Foto 2: pintura en el centro educativo en el exterior

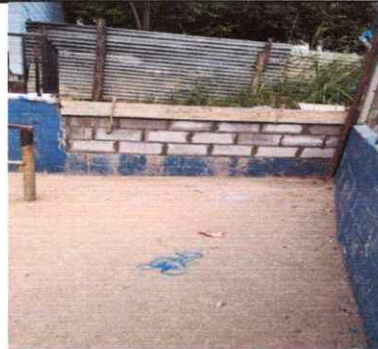
Foto 4: reparación de muro de contención.

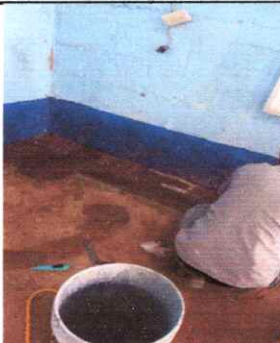
Foto 5: área donde se sustituirá piso cerámico

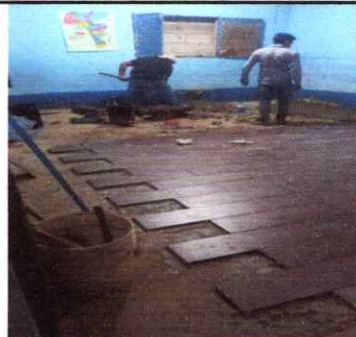
Foto 6: área donde se sustituirá piso cerámico

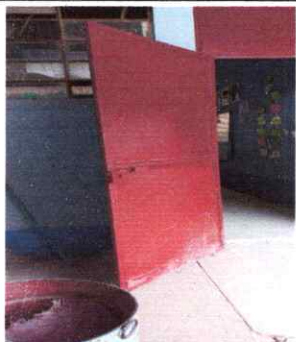
Foto 7: cambio de chapas en las puertas

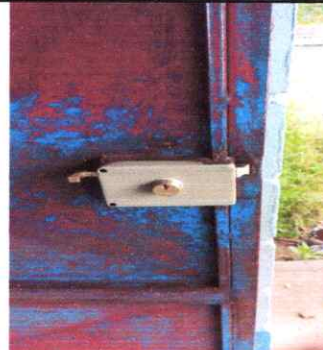
Foto 8: cambio de chapas en las puertas

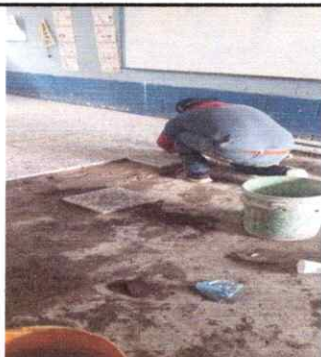
Foto 9: sustitución de torta de concreto por piso de granito.

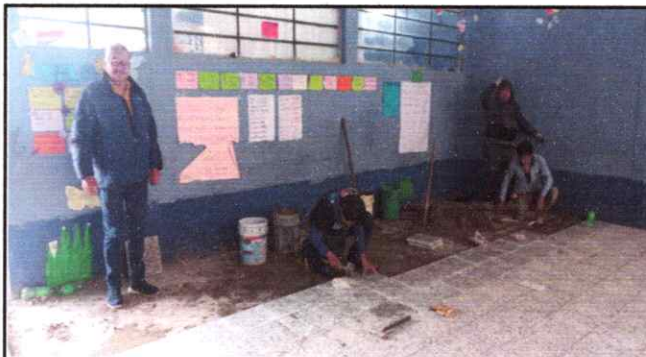
Foto 10: sustitucion de torta de concreto por piso de granito

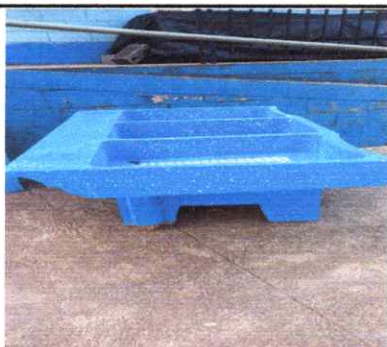
Foto 11: sustitución de pilas

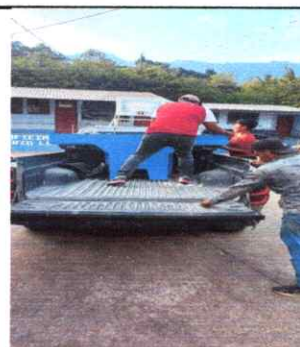
Foto 12: Sustitución de pilas.

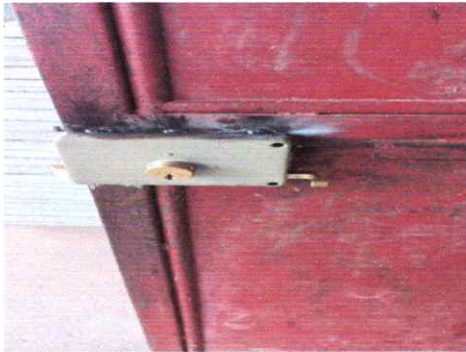
Foto 13: mantenimiento a puerta de metal

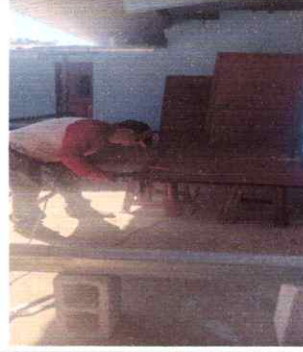
Foto 14: mantenimiento a puerta de metal.

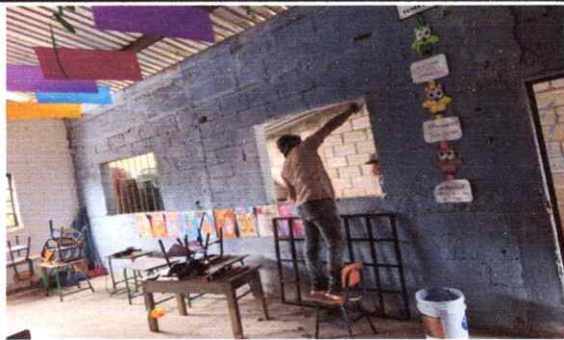
Foto 15: Sustitución de estructura de metal de ventana

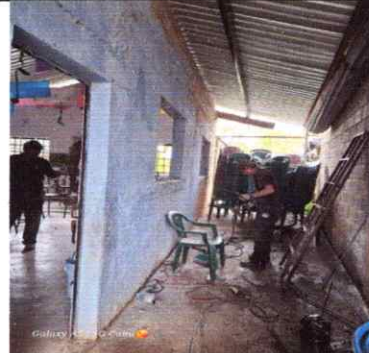
Foto 16: Sustitución de estructura de metal de ventana

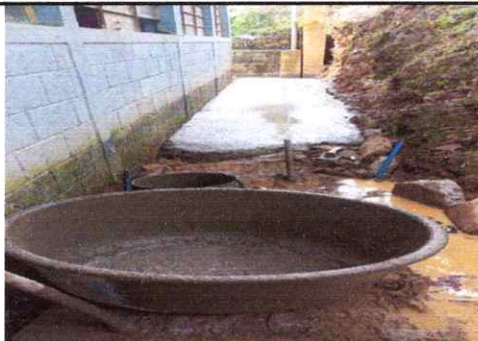
foto 17. Reparación de banquetas de concreto

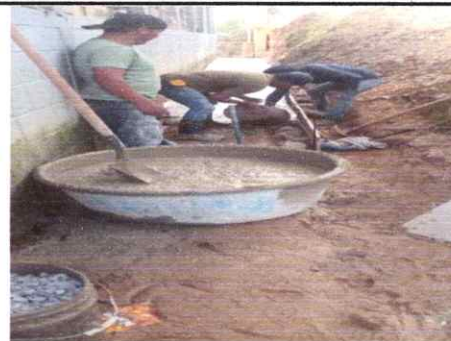
foto 18: Reparación de banquetas de concreto

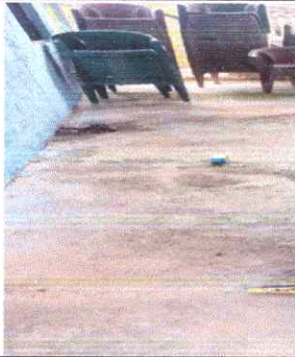
Foto 19: Reparación de piso de torta de concreto

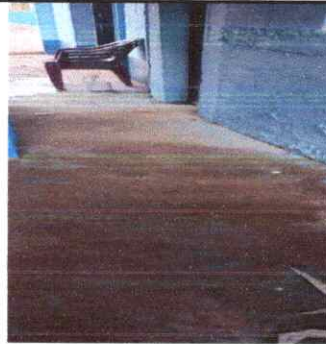
Foto 20: Reparación de piso de torta de concreto

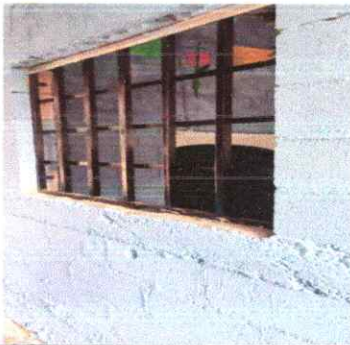
foto 21: Mejoramiento de pared

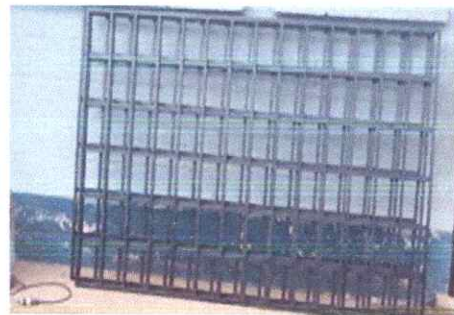
foto 22: mejoramiento de pared

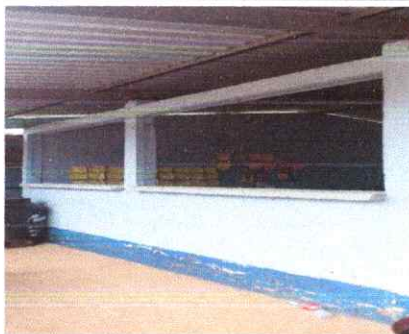
foto 23: Mejoramiento de pared con ventana

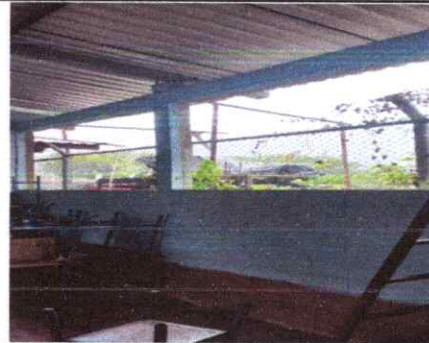
foto 24: Mejoramiento de pared con ventana
