SITUACIÓN DEFICIENCIAS DETERMINADAS PREVIO ☐ DURANTE ☐ POSTERIOR ☒

| DEPARTAMENTO: | Huehuetenango | MUNICIPIO: | La Democracia |
| NOMBRE DEL ESTABLECIMIENTO: | Escuela Oficial Rural Mixta | DIRECCIÓN DEL ESTABLECIMIENTO: | Caserío Los Olivos, aldea Valparaíso |
| CÓDIGO DEL ESTABLECIMIENTO: | 13-12-0023-43 | FECHA: | 28/11/2024 |

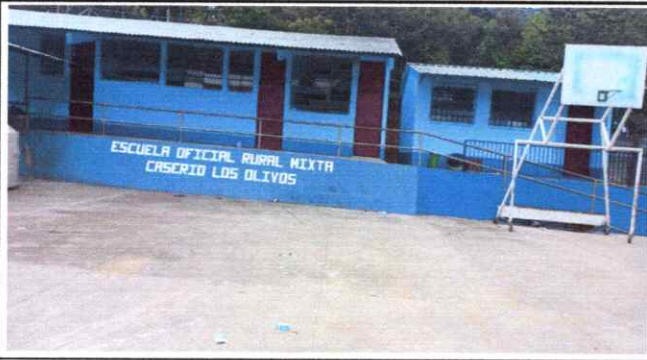
Foto1: Pintura del centro educativo en el exterior

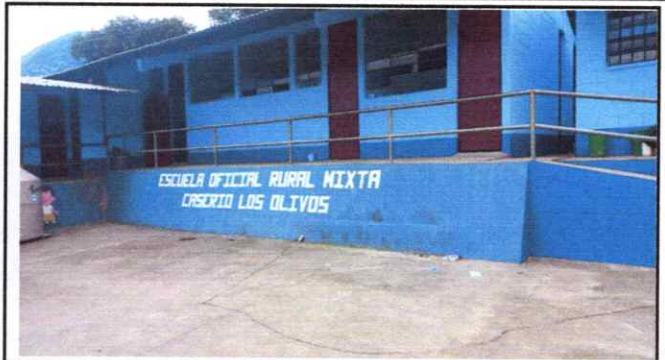
Foto 2: pintura en el centro educativo en el exterior

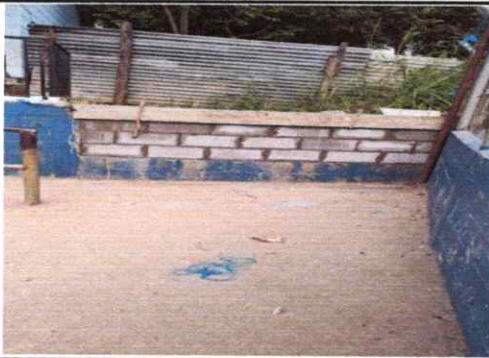
Foto 3: reparación de muro de contención

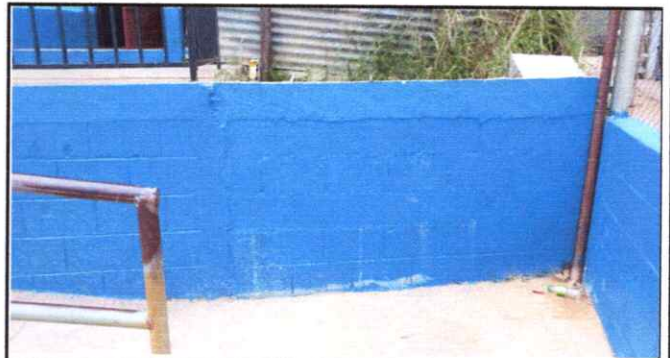
Foto 4: reparación de muro de contención.

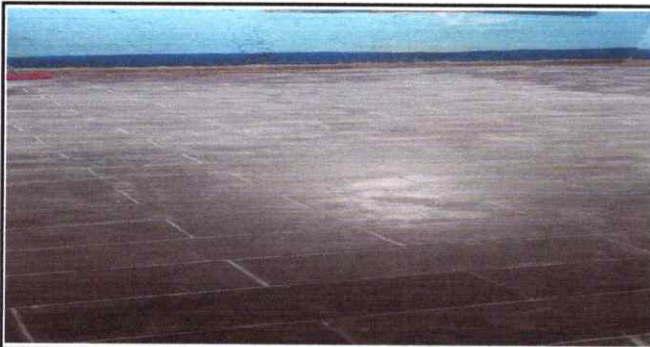
Foto 5: área donde se sustituirá piso cerámico

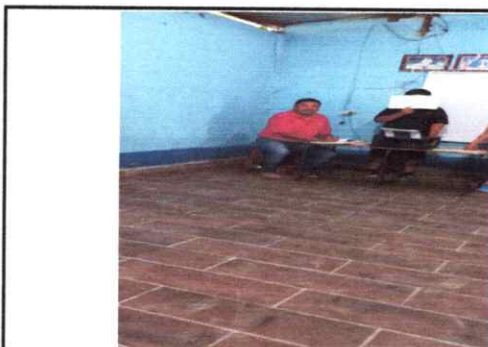
Foto 6: área donde se sustituirá piso cerámico

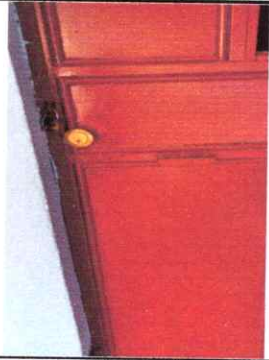
Foto 7: cambio de chapas en las puertas

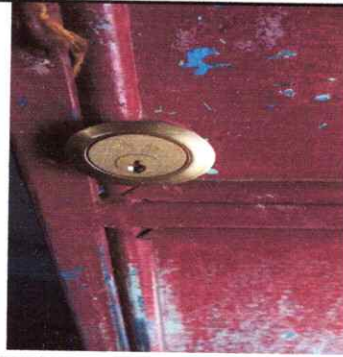
Foto 8: cambio de chapas en las puertas

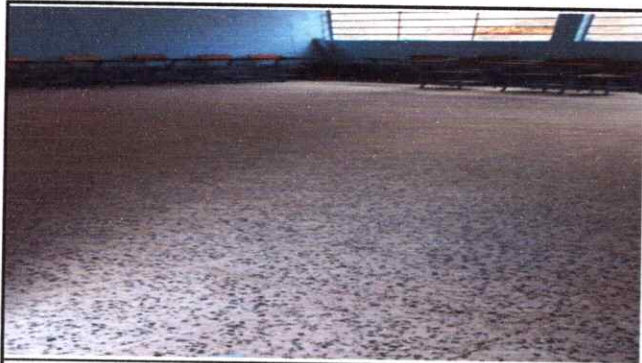
Foto 9: sustitución de torta de concreto por piso de granito.

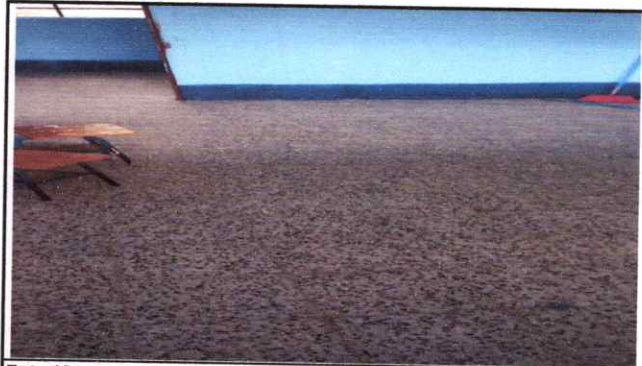
Foto 10: sustitución de torta de concreto por piso de granito

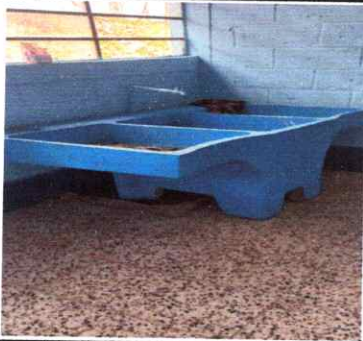
Foto 11: sustitución de pilas

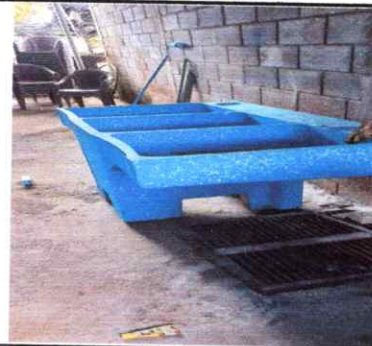
Foto 12: Sustitución de pilas.

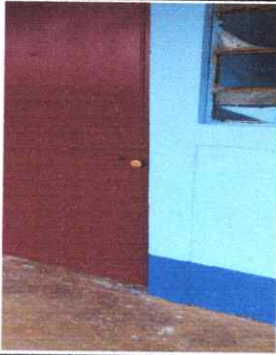
Foto 13: mantenimiento a puerta de metal

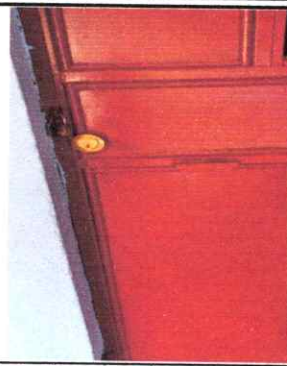
Foto 14: mantenimiento a puerta de metal.

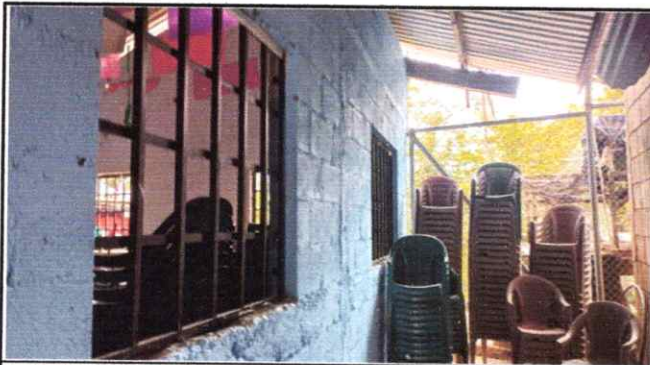
Foto 15: Sustitución de estructura de metal de ventana

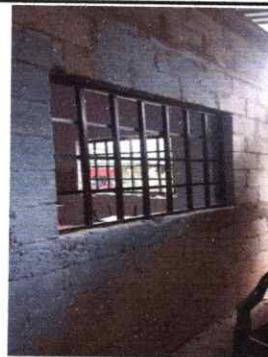
Foto 16: Sustitución de estructura de metal de ventana

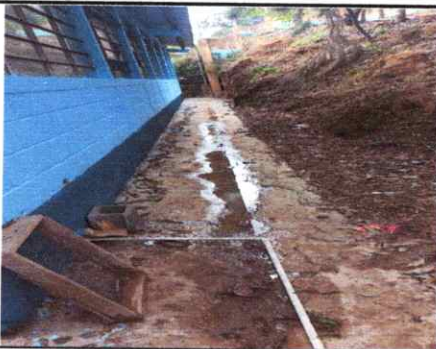
foto 17. Reparación de banquetas de concreto

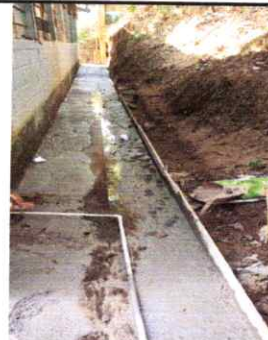
foto 18: Reparación de banquetas de concreto

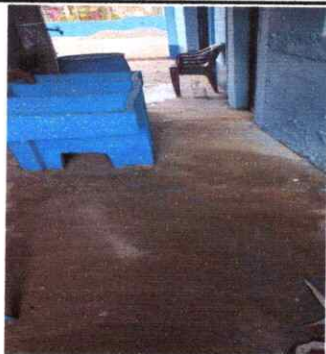
Foto 19: Reparación de piso de torta de concreto

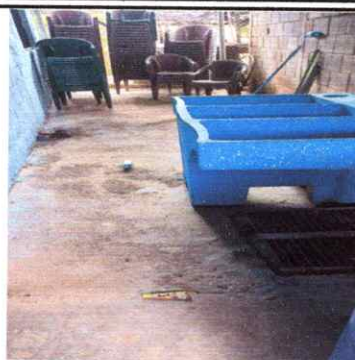
Foto 20: Reparación de piso de torta de concreto

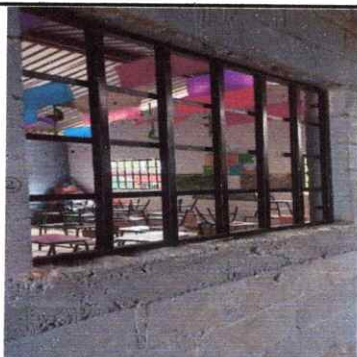
foto 21: Mejoramiento de pared

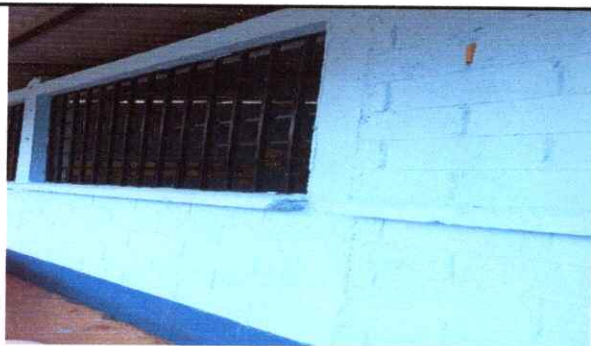
foto 23: Mejoramiento de pared con ventana

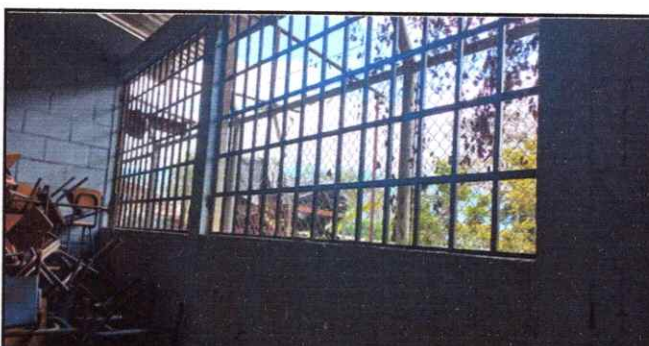
foto 24: Mejoramiento de pared con ventana
