| NOMBRE DEL ESTABLECIMIENTO: | ESCUELA OFICIAL RURAL MIXTA JM 13-12-0024-43 | DIRECCIÓN DEL: | CANTÓN EL MIRADOR, ALDEA BUENOS AIRES HUIXOC |
| | | FECHA: | 29 DE NOVIEMBRE DE 2024 |

REGISTRO FOTOGRÁFICO  
PROGRAMA DE MANTENIMIENTO DE EDIFICIOS ESCOLARES PÚBLICOS

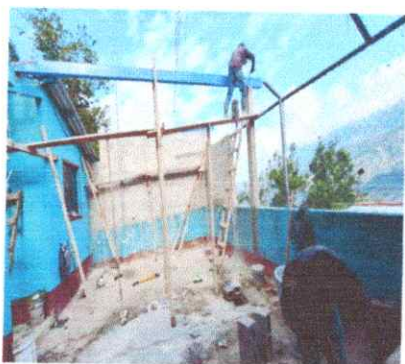
Foto 7: Sustitución de láminas y estructura de soporte

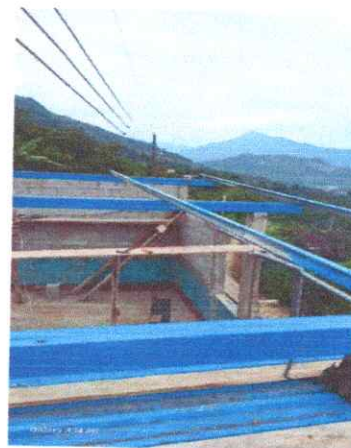
Foto 8: Sustitución de lámina

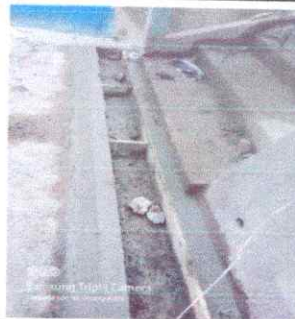
Foto 10: Reparación de cuneta (rejilla)

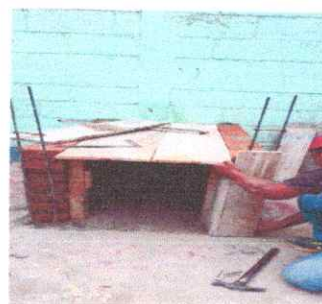
Foto 12: Reparación de estufa rural

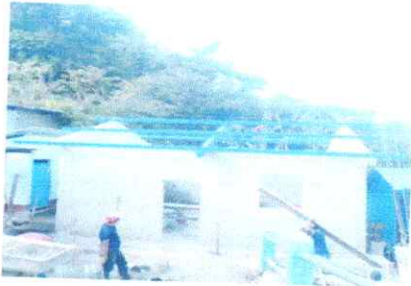
Foto 1: Colocacion de troquelada

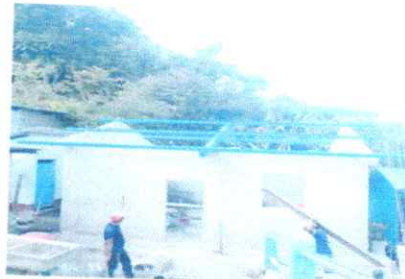
Foto 2: Colocando con la estructura

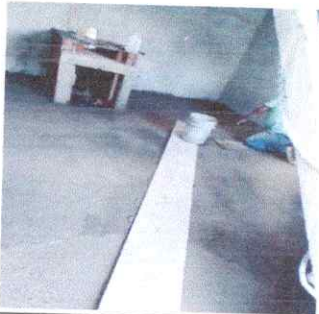
Foto 3: sustitución de piso

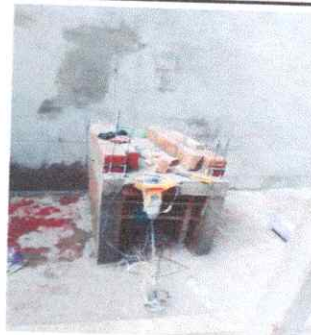
Foto 4: sustitución de estufa artesanal o leña

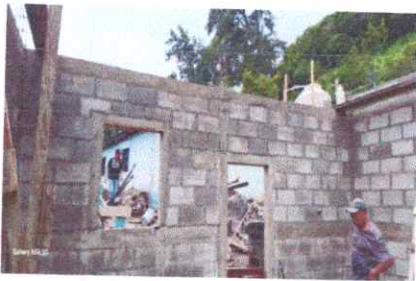
Foto 5: Reparacion de pared

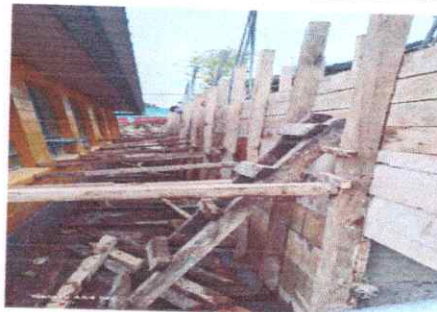
Foto 6: Reparacion de muro de contencion
