SITUACIÓN DEFICIENCIAS DETERMINADAS

| NOMBRE DEL ESTABLECIMIENTO: | ESCUELA OFIAL RURAL MIXTA | DIRECCIÓN DEL ESTABLECIMIENTO: | CASERIO PUENTE QUEMADO, ALDEA CHICHINABAJ. |
| CÓDIGO DEL ESTABLECIMIENTO: | 13-12-0030-43 | FECHA: | 24/11/2024 |

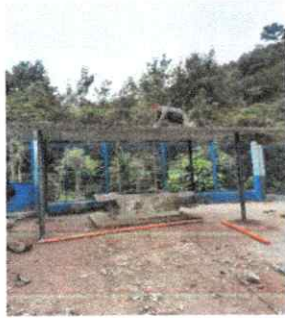
Foto 1: SUSTITUCION CUBIERTA DE LAMINA

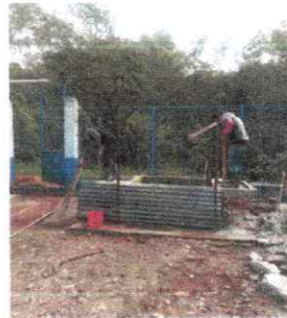
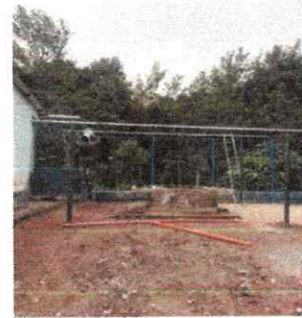
Foto 2: SUSTITUCION DE SOPORTE ESTRUCTURA DE TECHO

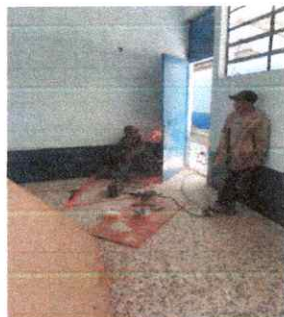
Foto 3: SUSTITUCION CHAPAS EN MAL ESTADO. SUSTITUCION PISO.

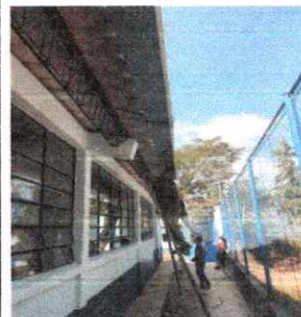
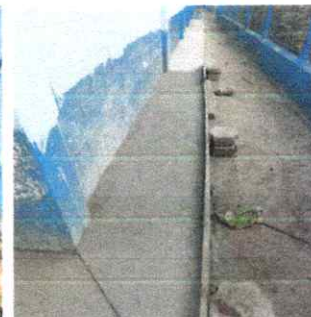
Foto 4: SUSTITUCION DE CANALES. SUSTITUCION BANQUETA.

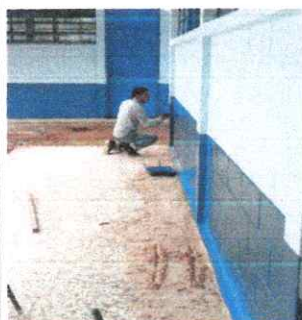
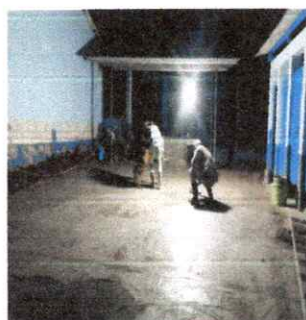
Foto 5: SUSTITUCION DE PINTURA Y CIRCULACION. SUSTITUCION DE PLANCHA DE CONCRETO DE PATIO

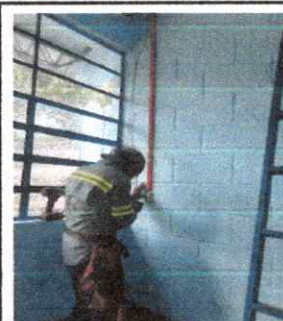
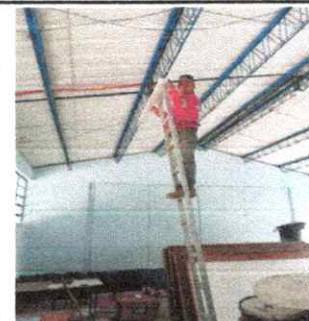
Foto 6: SUSTITUCION DE CABLEADO ELECTRICO
