SITUACIÓN DEFICIENCIAS DETERMINADAS

| NOMBRE DEL ESTABLECIMIENTO: | ESCUELA OFIAL RURAL MIXTA | DIRECCIÓN DEL ESTABLECIMIENTO: | CASERIO PUENTE QUEMADO, ALDEA CHICHINABAJ. |
| CÓDIGO DEL ESTABLECIMIENTO: | 13-12-0030-43 | FECHA: | 2/12/2024 |

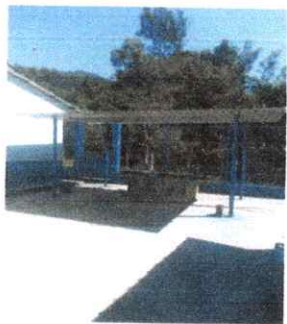
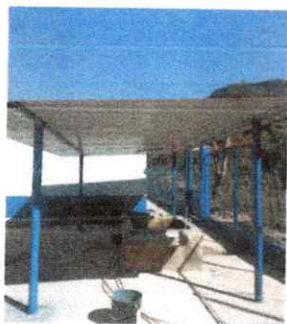
Foto 1: SUSTITUCION CUBIERTA DE LAMINA

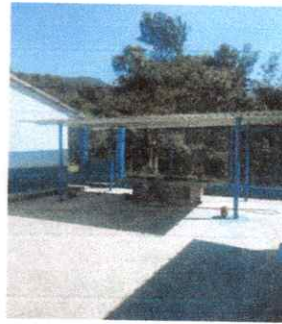
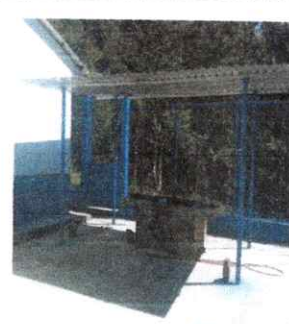
Foto 2: SUSTITUCION DE SOPORTE ESTRUCTURA DE TECHO

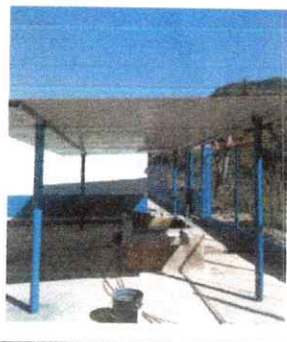
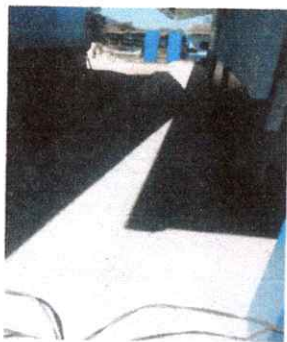
Foto 3: SUSTITUCION CHAPAS EN MAL ESTADO. SUSTITUCION PISO.

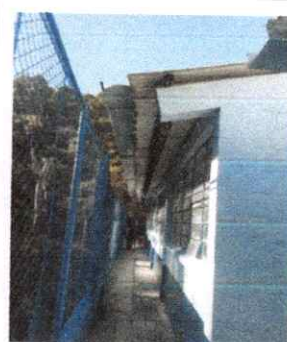
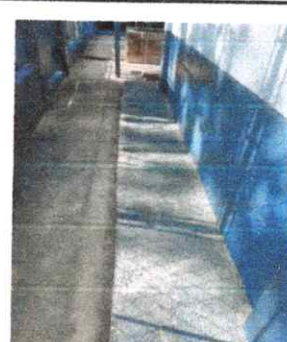
Foto 4: SUSTITUCION DE CANALES. SUSTITUCION BANQUETA.

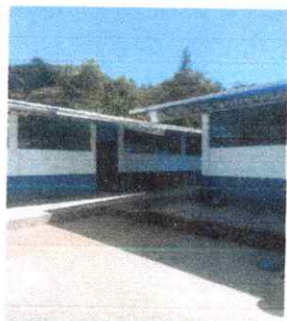
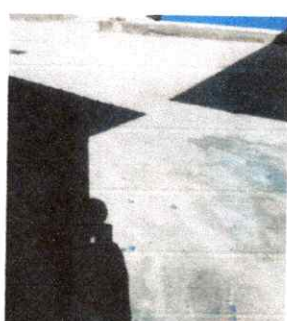
Foto 5: SUSTITUCION DE PINTURA Y CIRCULACION. SUSTITUCION DE PLANCHA DE CONCRETO DE PATIO

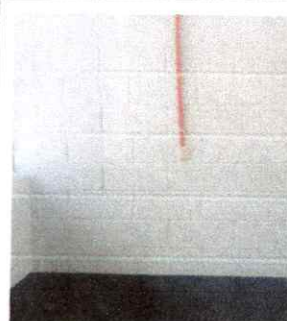
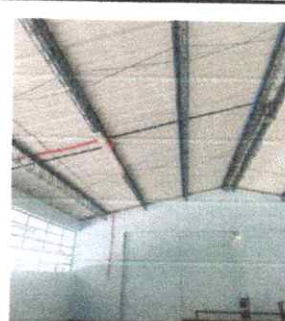
Foto 6: SUSTITUCION DE CABLEADO ELECTRICO
