SITUACIÓN DEFICIENCIAS DETERMINADAS

| NOMBRE DEL ESTABLECIMIENTO: | ESCUELA OFICIAL RURAL MIXTA | DIRECCIÓN DEL ESTABLECIMIENTO: | CASERIO EL PALMAR, ALDEA EL JOBAL |
| CÓDIGO DEL ESTABLECIMIENTO: | 13-12-0633-43 | FECHA: | 20 DE MAYO DE 2024 |

**REGISTRO FOTOGRÁFICO**  
**PROGRAMA DE MANTENIMIENTO DE EDIFICIOS ESCOLARES PÚBLICOS**

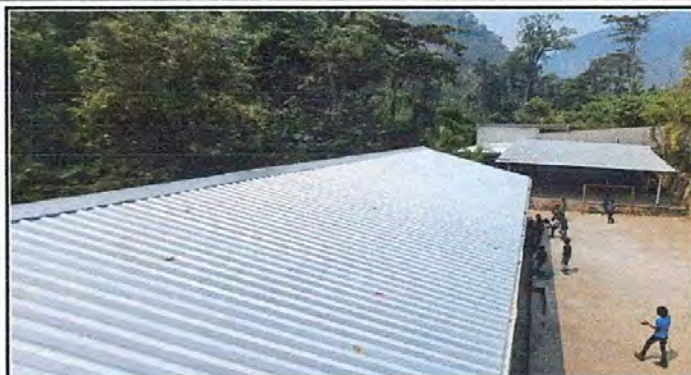
Foto 1: Instalación terminada de techo de lámina en ambiente de dirección y aulas.

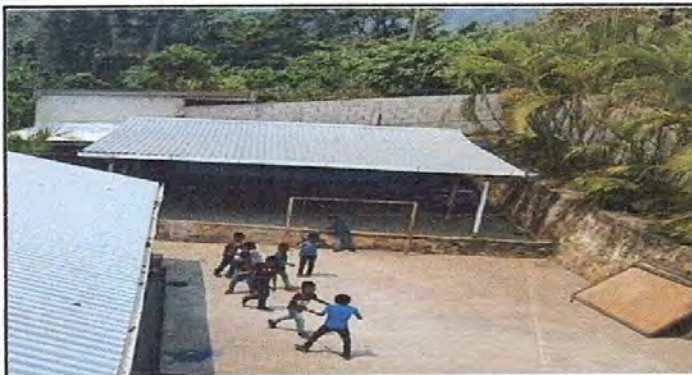
Foto 2: Instalación terminada de techo de lámina en ambiente de cocina y escenario.

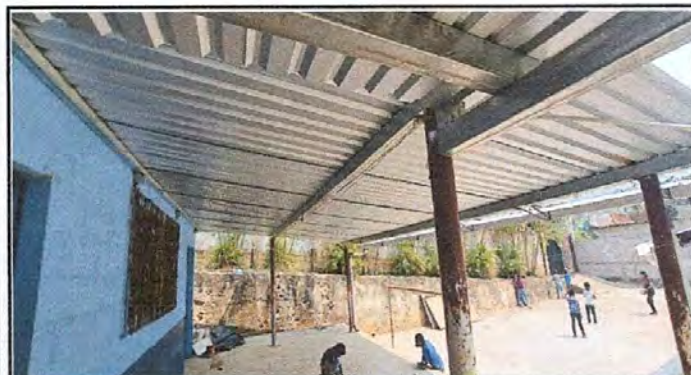
Foto 3: Instalación terminada de lámina y tubos de metal en ambiente de escenario.

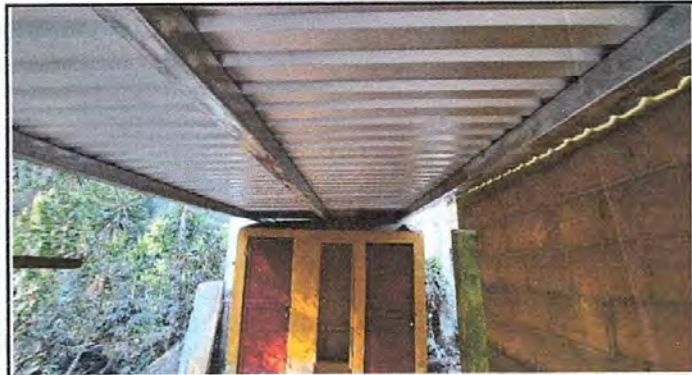
Foto 4: Instalación terminada de lámina y tubos de metal en ambiente de pila y baños.

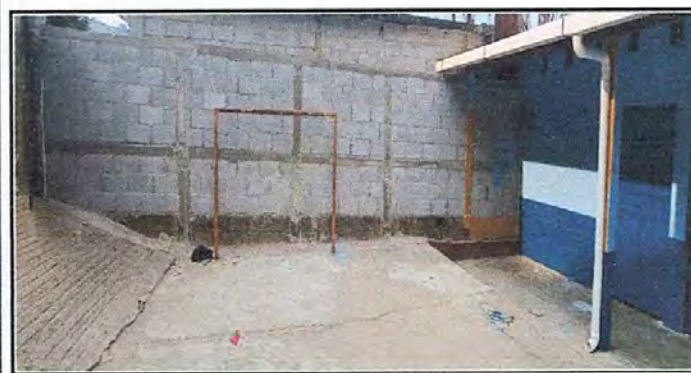
Foto 5: Muro perimetral con material de block, hierro y cemento, reparación de columnas en mal estado. TERMINADO.

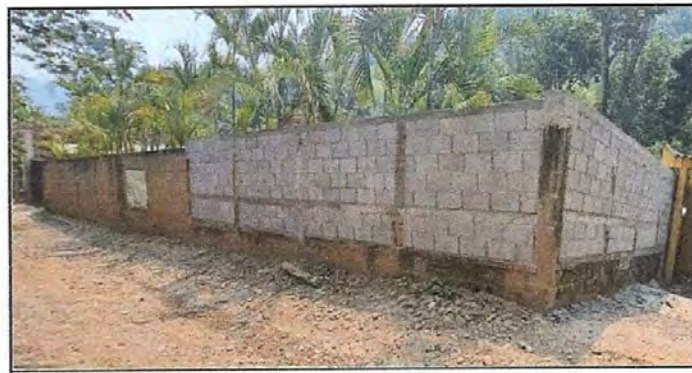
Foto 6: Muro perimetral con material de block, hierro y cemento, reparación de columnas en mal estado. TERMINADO.

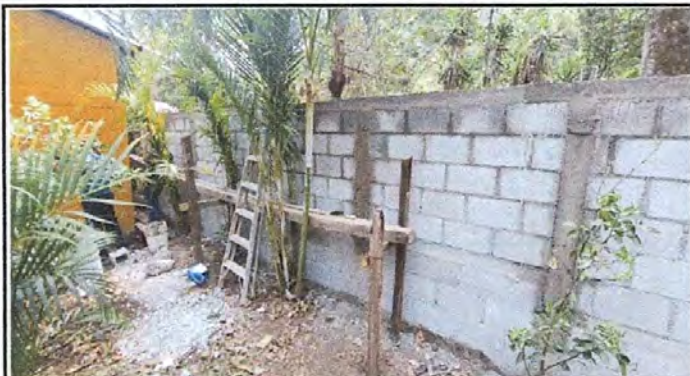
Foto 7: Muro perimetral con material de block, hierro y cemento, reparación de columnas en mal estado. **TERMINADO.**

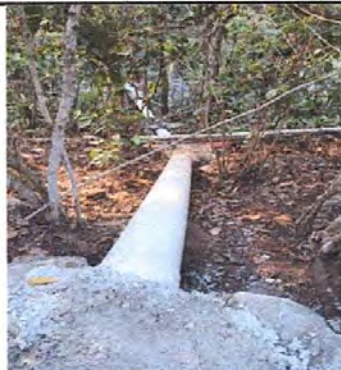
Foto 8: Instalación terminada de Tubería PVC línea principal de aguas pluviales.

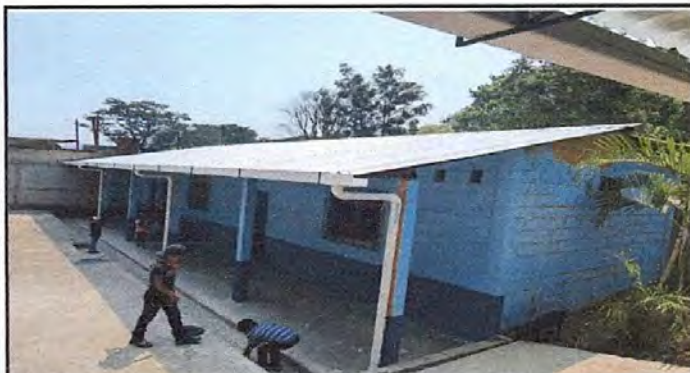
Foto 9: Instalación terminada de canales de alto caudal y tubos de PVC para bajada de aguas pluviales ambiente de dirección y aulas. Pintura terminada.

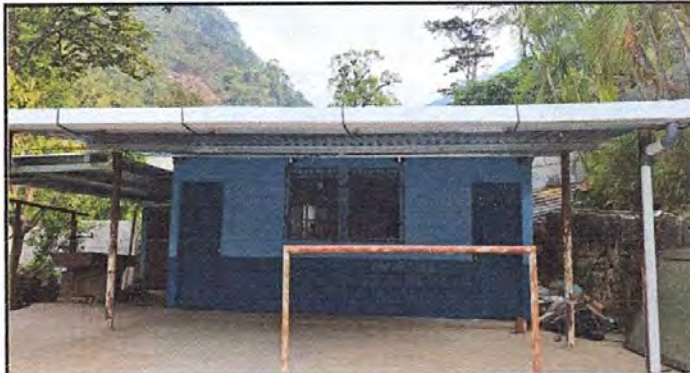
Foto 10: Instalación terminada de canales de alto caudal y tubos de PVC para bajada de aguas pluviales ambiente de cocina, bodegas y escenario. Pintura terminada.

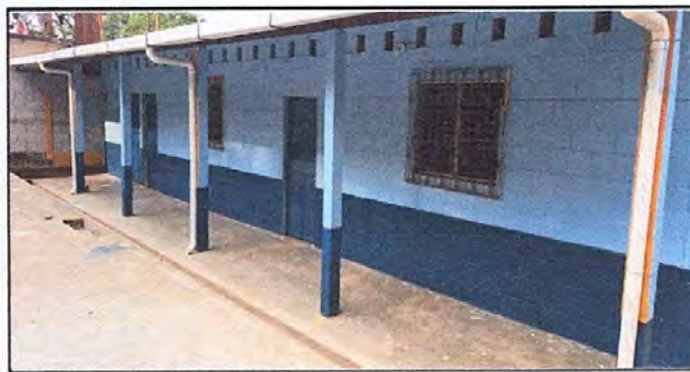
Foto 11: Instalación terminada de 3 puertas de metal en ambiente de dirección y aulas.

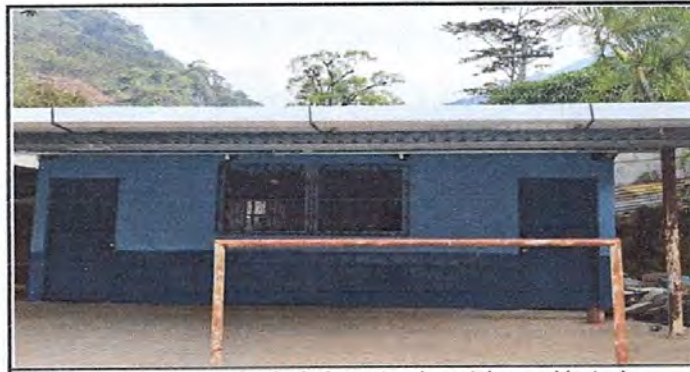
Foto 12: Instalación terminada de 2 puertas de metal en ambiente de cocina y bodega.
