REGISTRO FOTOGRÁFICO  
PROGRAMA DE MANTENIMIENTO DE EDIFICIOS ESCOLARES PÚBLICOS

| NOMBRE DEL ESTABLECIMIENTO | Escuela Oficial Rural Mixta Cantón Tuzlaj, Aldea Ixlahuitz | DIRECCIÓN DEL ESTABLECIMIENTO: | Cantón Tuzlaj, Aldea Ixlahuitz Coyá |
| CÓDIGO DEL ESTABLECIMIENTO | 13-13-0012-43 | FECHA: | 29/02/2024 |

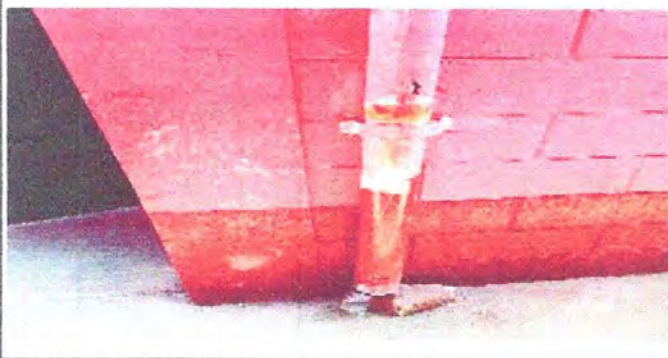
Foto No. 7. Sustitución de canal de PVC y bajada de agua

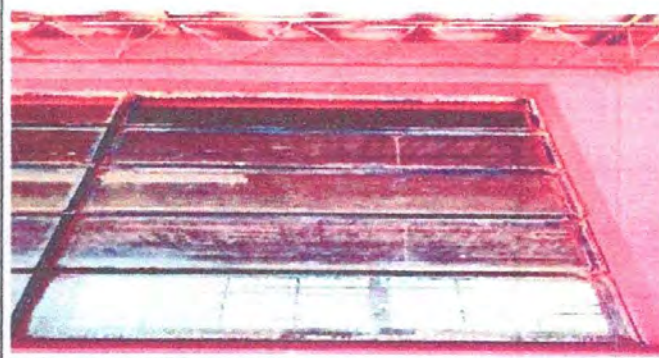
Foto No. 8. Sustitución de vidrios

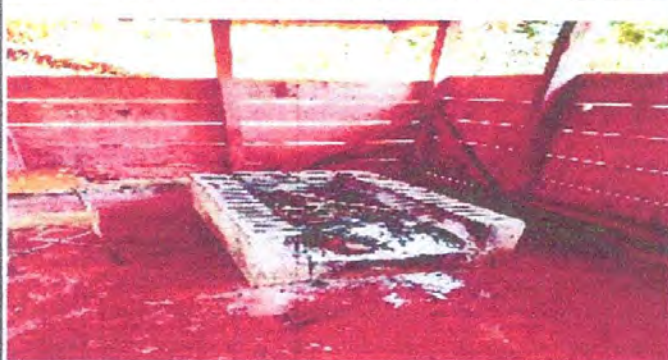
Foto No. 9. Sustitución de estufa rural (completa) incluye chimenea y plancha de metal, sustitución de madera por lamina troquelada aluzin calibre 26 y sustitución de madera por costanera.

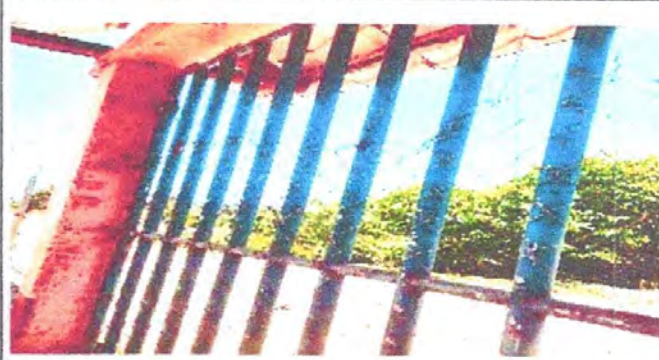
Foto No. 10. Mantenimiento a portones de metal pintado y colocación de mayagalvanizada.

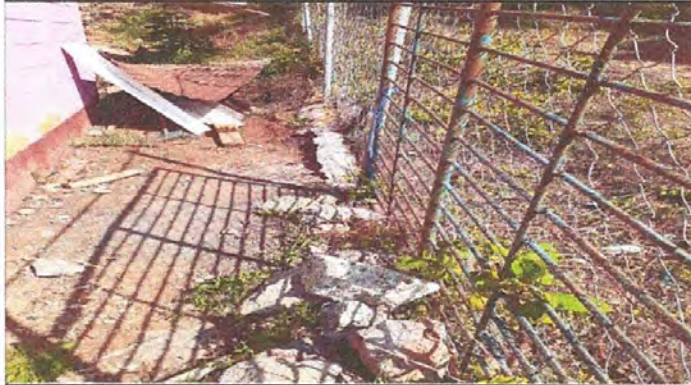
Foto 7: Muro perimetral. Mantenimiento de muro perimetral con cemento y concreto.

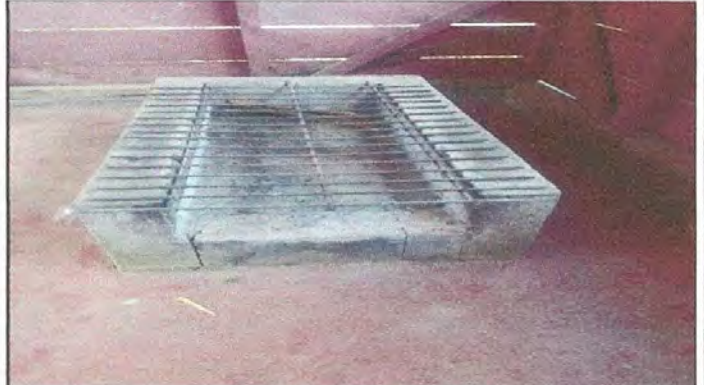
Foto 8: Estufas rurales. Sustitución de estufa rural (completa) incluye chimenea y plancha de metal.

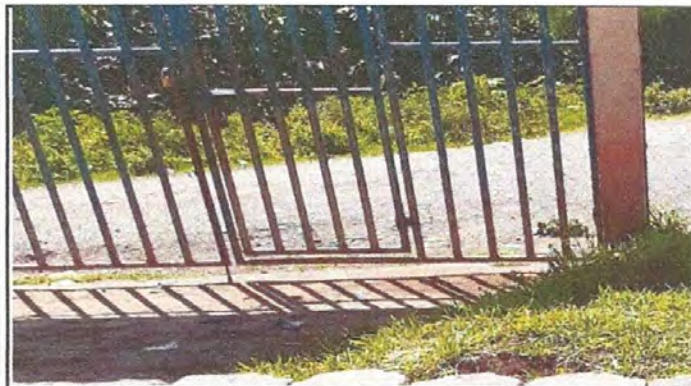
Foto 9: Portón. Mantenimiento a portones de metal pintado y colocación de maya galvanizada.

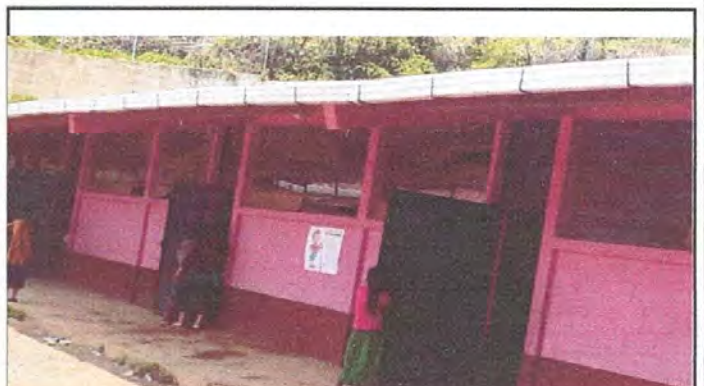
Foto 10: vidrios. Sustitución de vidrio de ventana de las aulas.

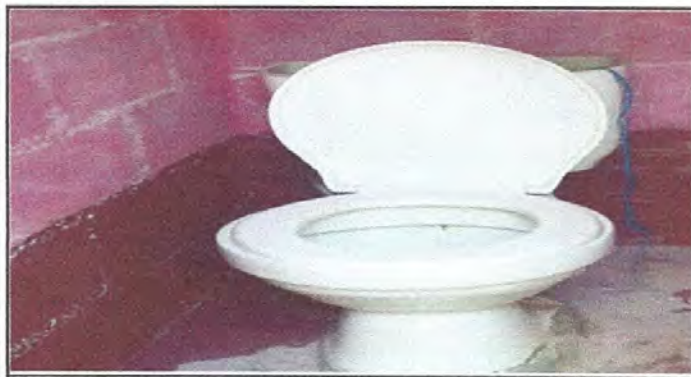
Foto 11: Taza baño. Sustitución de tazas de los baños de uso en el centro educativo.

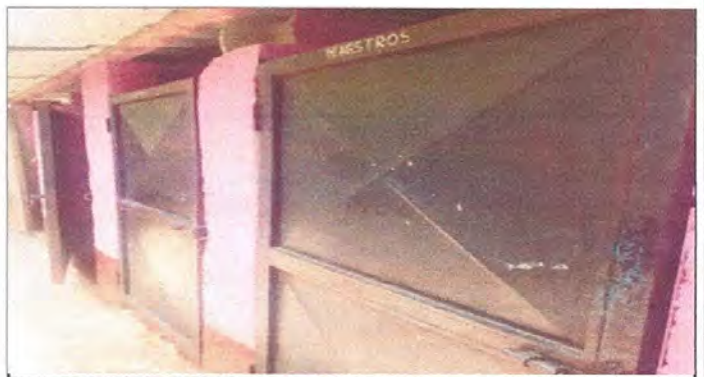
Foto 12: Puerta de baños. Mantenimiento de las puertas de los baños pintado y cambio de las chapas.

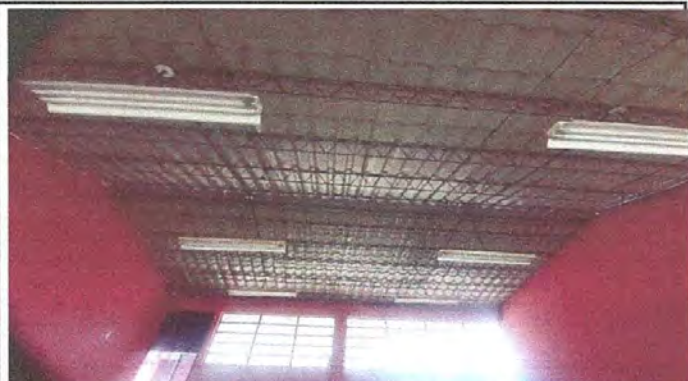
Foto1: Energía: Sustución de lamparas, plafoneras y tomacorrientes.

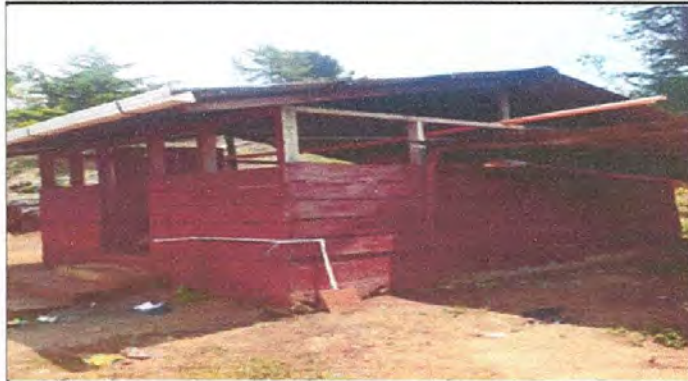
Foto 2: cocina: Sustitución de estufa rural incluyye chimenea y plancha de metal , sustitución de madera por lamina troquelada aluzin calibre 26 y sustitución de madera por costanera.

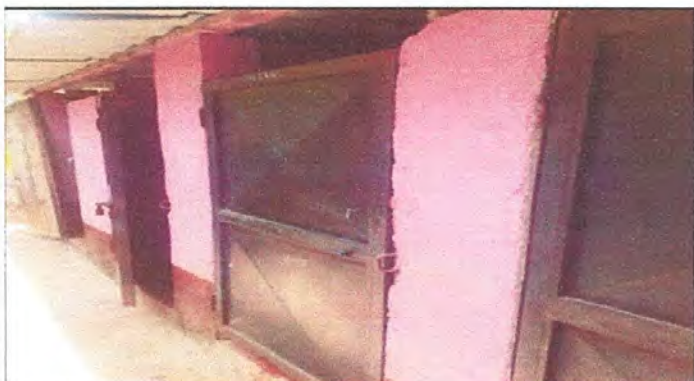
Foto 3: Baños. Mantenimientos de estructura (lijado, cepillado,sijeción, aplicación de pintura.

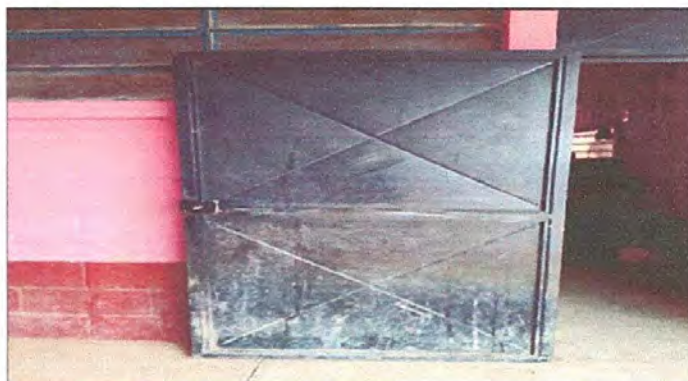
Foto 4: Puerta de las aulas. Sustitución de chapas de las aulas 1,2,3,4,5, dirección y bodega

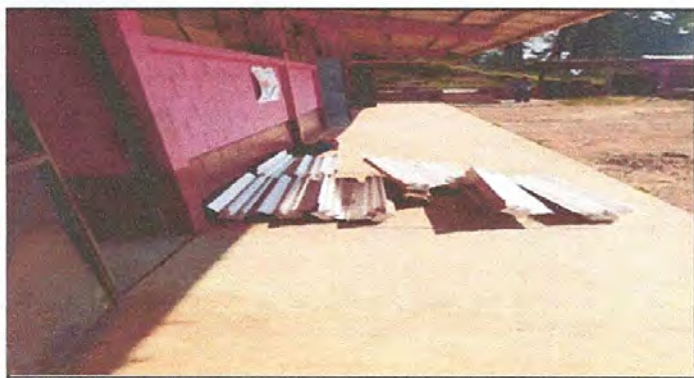
Foto 5: Escuela. Pintado del exterior del todo el centro educativo.

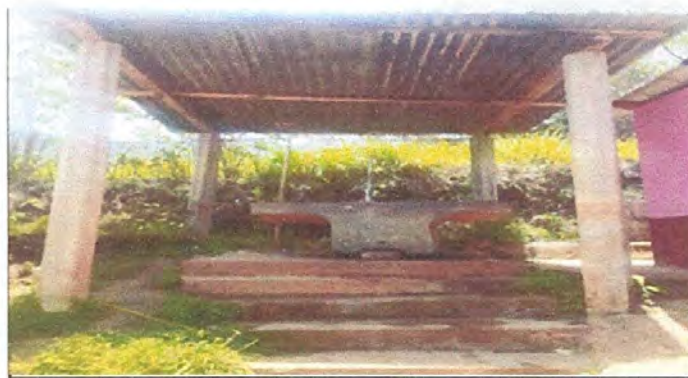
Foto 6: Pila. Sustitución de lámina troquelada aluzin calibre 26 para techo de pila y cocina, sustitución de pila de dos lavaderos
