SITUACIÓN DEFICIENCIAS DETERMINADAS:

| DEPARTAMENTO: | HUEHUETENANGO | MUNICIPIO: | SAN MIGUEL ACATÁN |
| NOMBRE DEL ESTABLECIMIENTO: | EORM | DIRECCIÓN DEL ESTABLECIMIENTO: | CASERÍO NUEVO SANTO TOMÁS, SAN MIGUEL ACATÁN |
| CÓDIGO DEL ESTABLECIMIENTO: | 13-13-0013-43 | FECHA: | 6 DE SEPTIEMBRE DE 2024 |

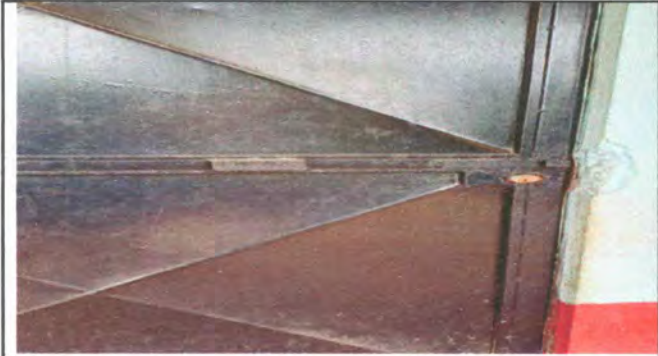
FOTO 1 :Las dos puertas de las dos aulas,cuentan con óxido y se encuentran desniveladas

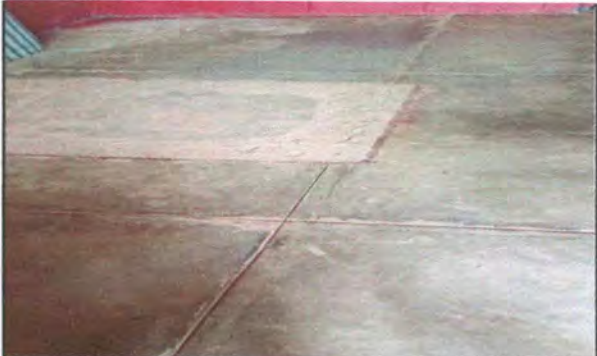
FOTO 2:El piso de cemento se está deteriorando y es necesario cambiarlo.

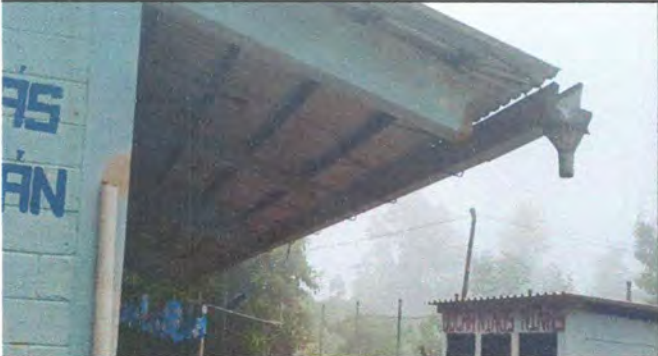
FOTO 3: Los canales están quebrados y los conos para recibir el agua están oxidados y otros ya se arruinaron completamente.

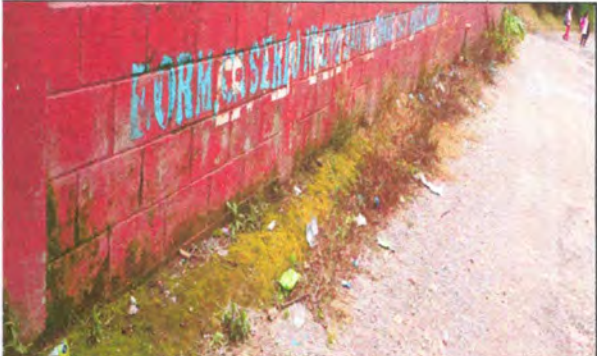
FOTO 4: daño por la humedad, se pretende aplicación de pintura

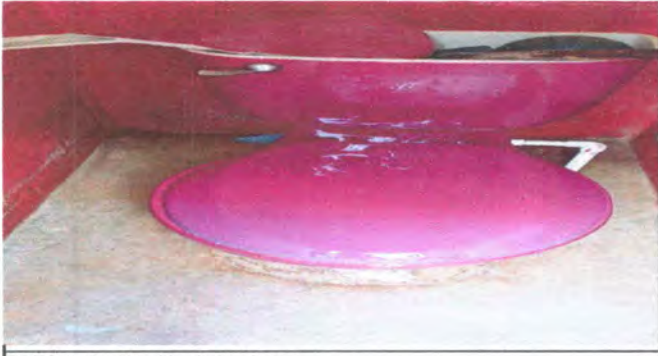
FOTO 5: Sustitución de inodoros

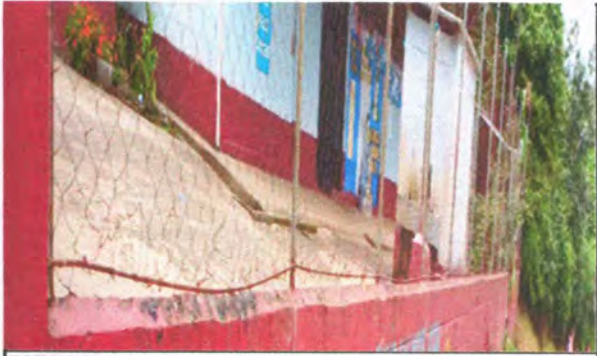
FOTO 6:Malla de muro perimetral en malas condicione

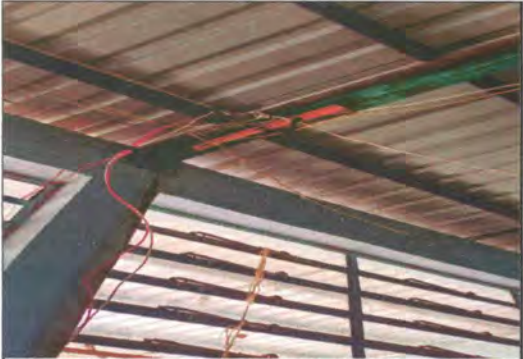
Foto 8: El cableado eléctrico se encuentra expuesto

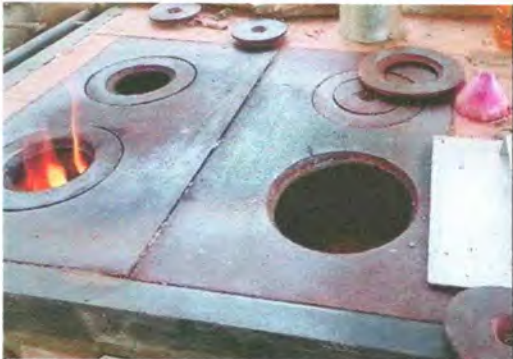
FOTO 8:La plancha está oxidada y tiene partes agrietadas

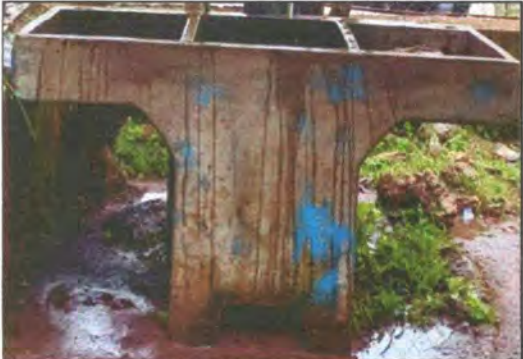
FOTO 9: La pila está deteriorada .
