SITUACIÓN DEFICIENCIAS DETERMINADAS:      PREVIO ☐      DURANTE ☒      POSTERIOR ☐

| NOMBRE DEL ESTABLECIMIENTO: | EORM | DIRECCIÓN DEL ESTABLECIMIENTO: | CASERÍO NUEVO SANTO TOMÁS, SAN MIGUEL ACATÁN |
| CÓDIGO DEL ESTABLECIMIENTO: | 13-13-0013-43 | FECHA: | 20 DE NOVIEMBRE DE 2024 |

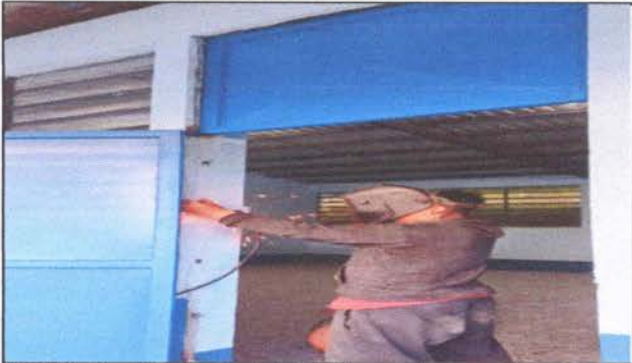
FOTO 1: Se está soldando al instalar las puertas.

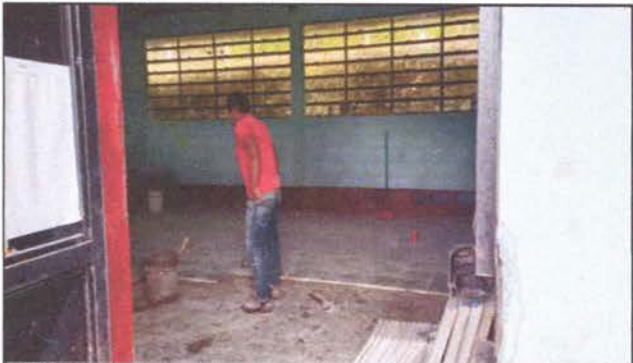
FOTO 2: Instalando el piso de granito, en el segundo aula.

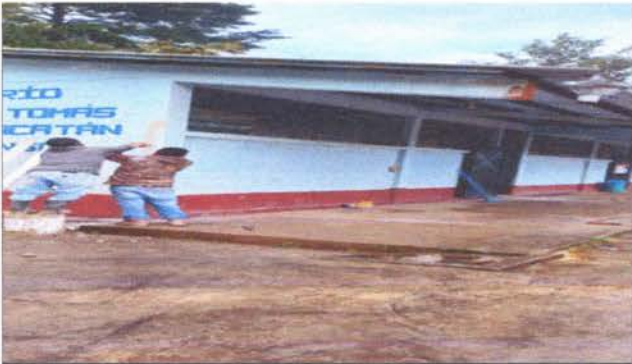
FOTO 3: Instalando el nuevo canal de agua pluvial.

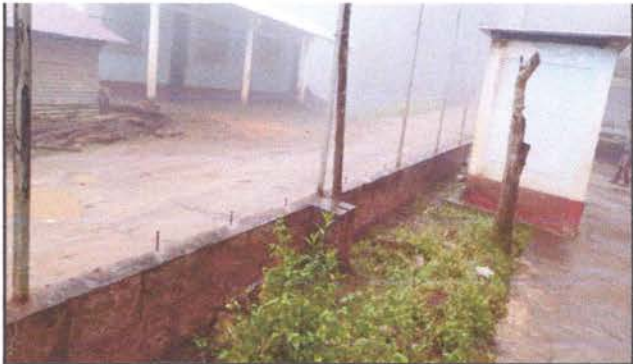
FOTO 4: Fundición de hierros que servirán para sostener la mallan

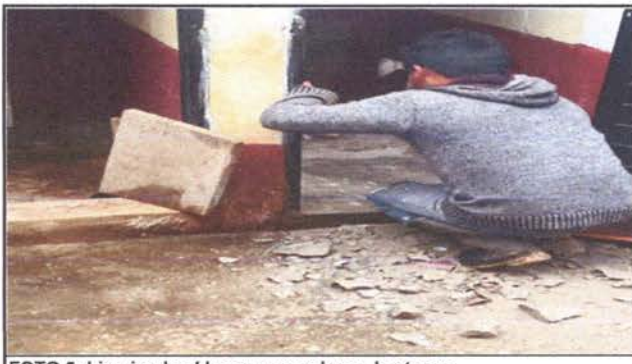
FOTO 5: Limpiando el lugar para colocar las tazas.

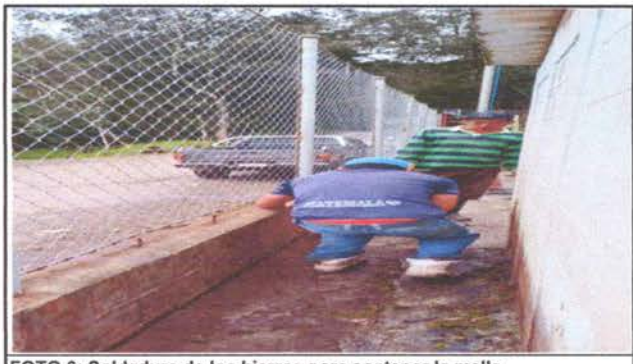
FOTO 6: Soldadura de los hierros para sostener la malla.

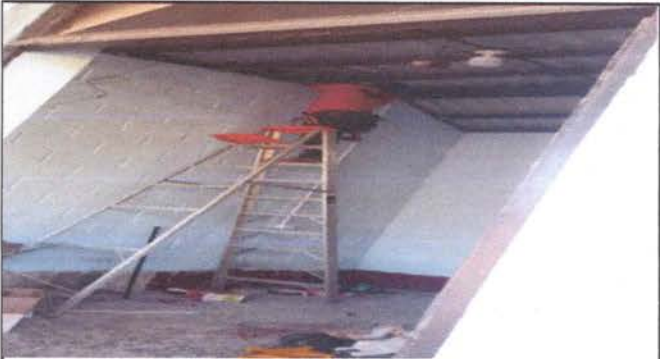
FOTO 7: Instalando el cableado eléctrico.

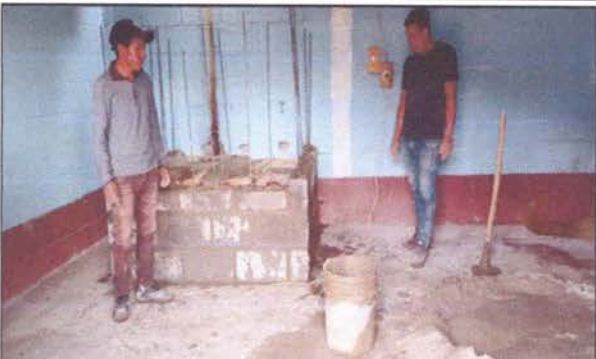
FOTO 8: Iniciando la fundición para la elaboración de la estufa rural.

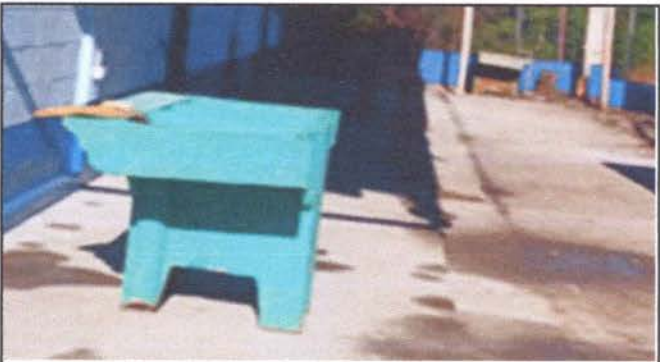
FOTO 9: Entrega de la pila.
