REGISTRO FOTOGRÁFICO  
PROGRAMA DE MANTENIMIENTO DE EDIFICIOS ESCOLARES PÚBLICOS

PRA-FOR-123  
Versión 1

| NOMBRE DEL ESTABLECIMIENTO: | Escuela Oficial Rural Mixta Aldea Bute | DIRECCIÓN DEL ESTABLECIMIENTO: | Aldea Bute |
| CÓDIGO DEL ESTABLECIMIENTO: | 13-13-0015-43 | FECHA: | 30 de mayo de 2024 |

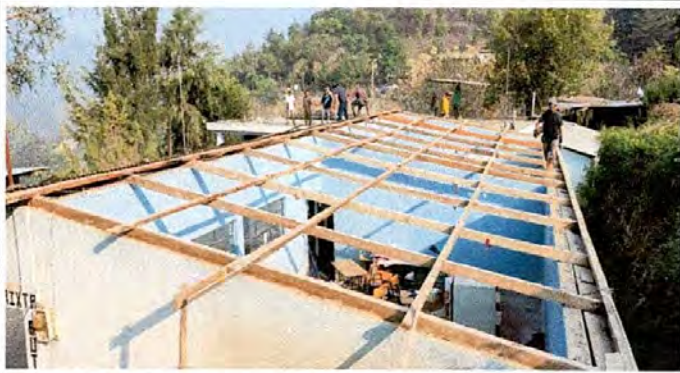
Foto 1: Sustitución de soporte de madera a remozar en el centro educativo

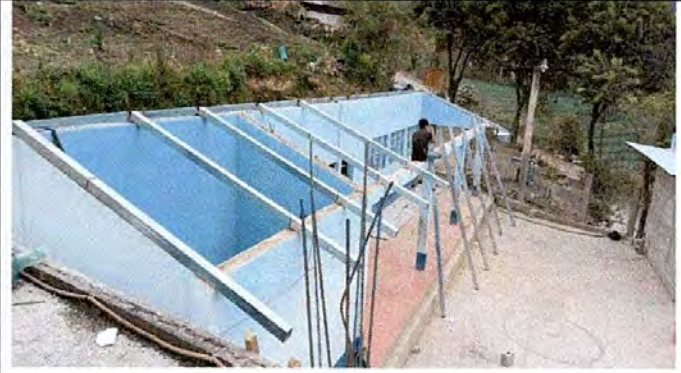
Foto 2: Estructura de vigas de soporte de metal de en proceso de remozamiento en el centro educativo

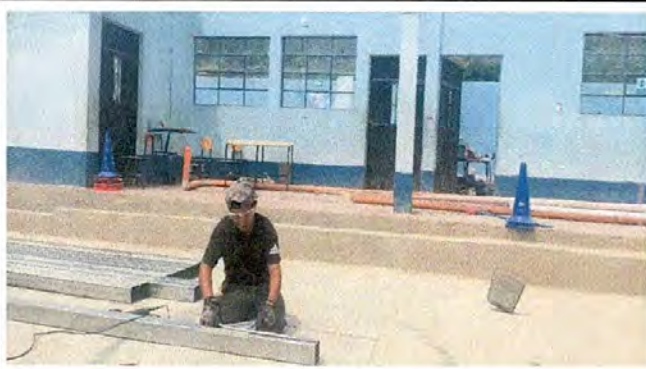
Foto 3: Evidencia fotográfica del especialista en estructuras metálicas

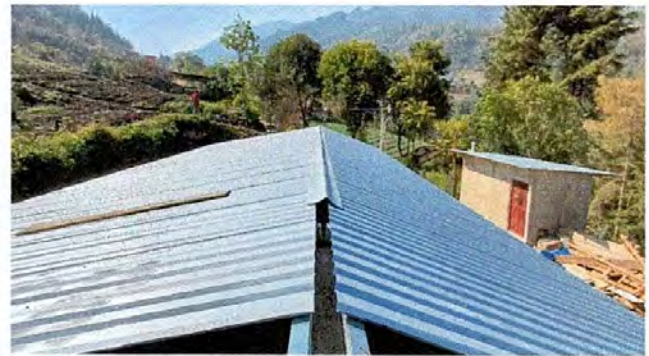
Foto 4: Sustitución de capotes de lámina troquelada en proceso de remozamiento

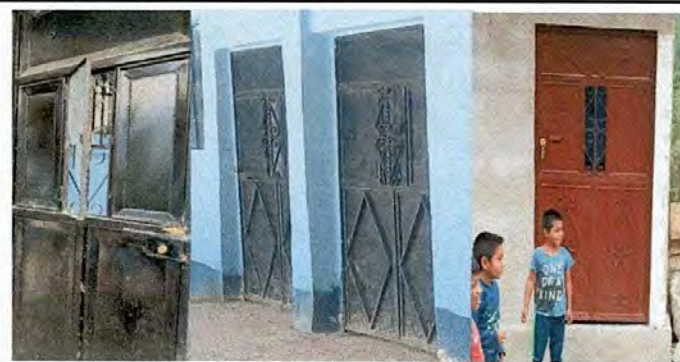
Foto 5: mantenimiento a puertas de metal (lijado, cepillado y aplicación de pintura) en proceso a remozar

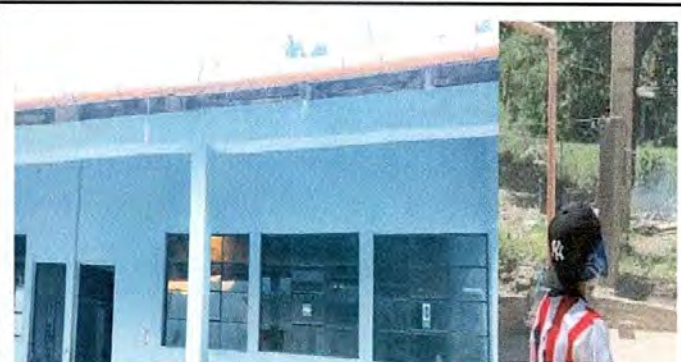
Foto 6: Sustitución de canal y bajadas de agua pluvial a remozar

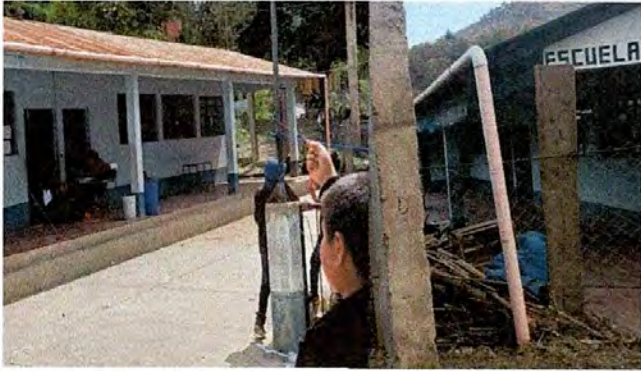
Foto 7: Sustitución de canales y bajadas de agua pluvial del centro educativo

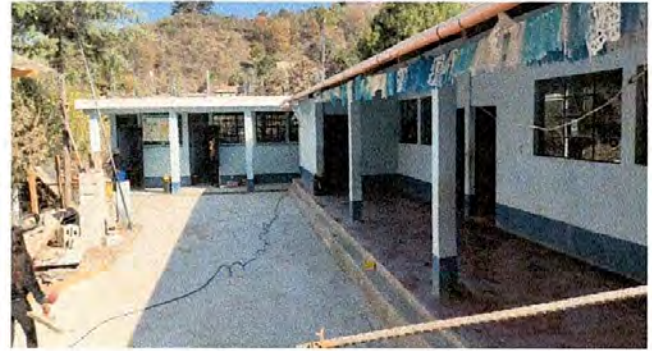
Foto 8: Evidencia fotográfica de canales de agua pluvial a remozar del establecimiento a remozar

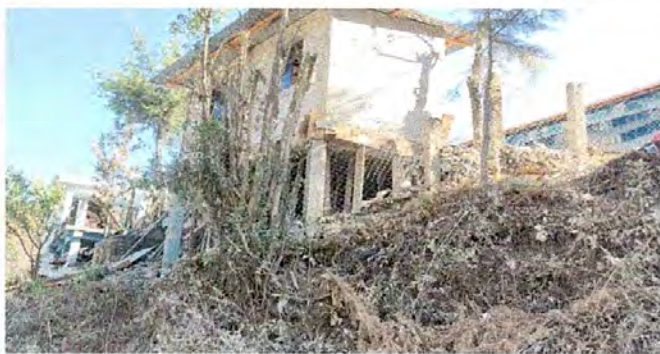
Foto 9: Muros exteriores a remozar del centro educativo

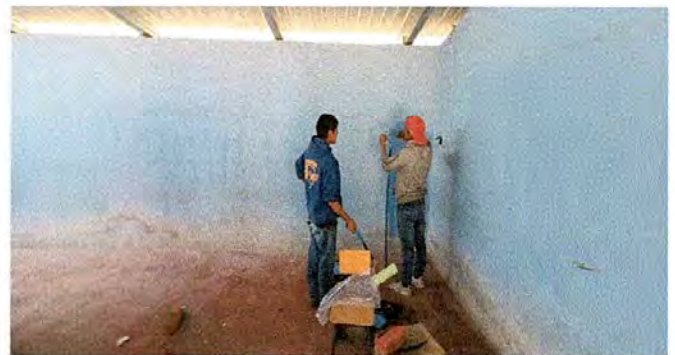
Foto 10: mantenimiento a muros interiores del centro educativo

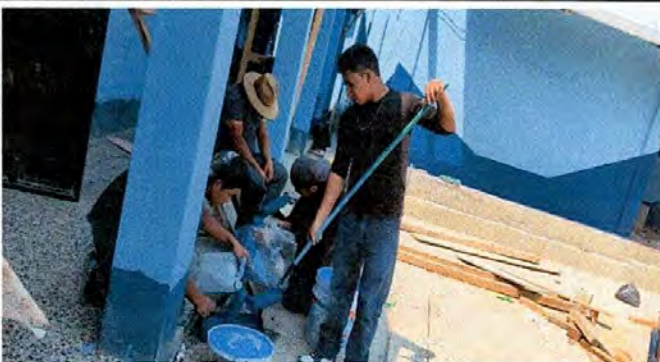
Foto 11: mantenimiento a muros exteriores, mano de obra de la comunidad educativa

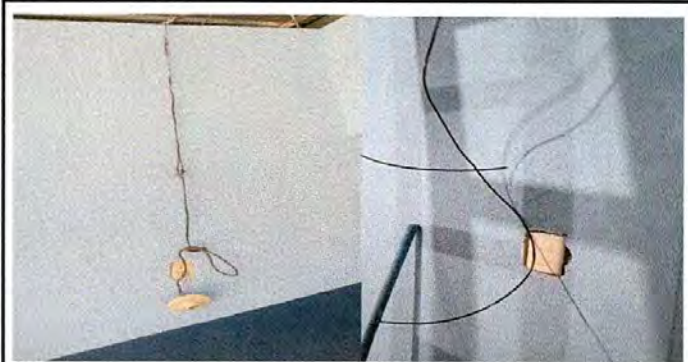
Foto 12: reparación del sistema eléctrico en proceso de remozamiento

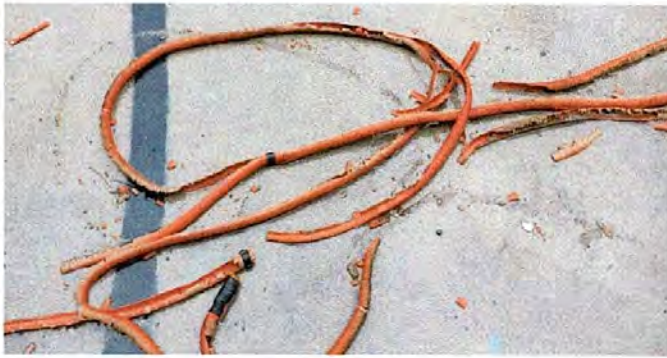
Foto 13: Evidencia fotográfica de sustitución de ducto eléctrico + accesorios a remozar

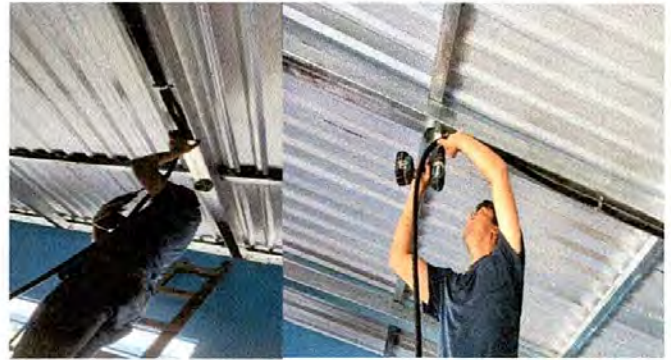
Foto 14: Evidencia fotográfica de trabajo de reparación del sistema eléctrico en proceso de remozar

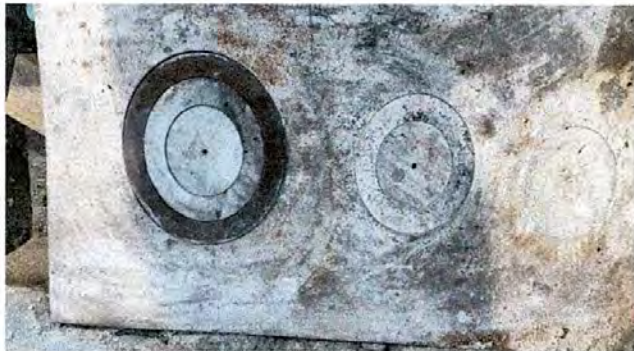
Foto 15: Evidencia fotográfica de la sustitución de planchas de la cocina del establecimiento

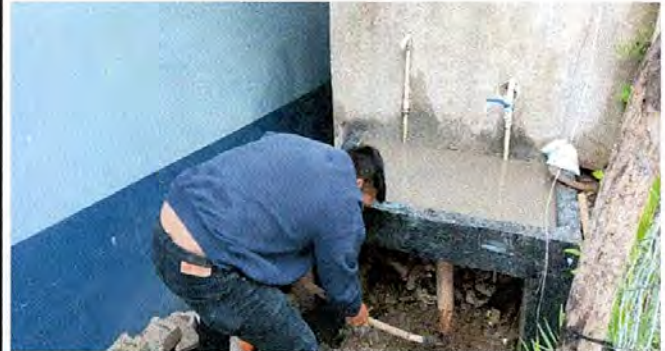
Foto 16: reparación de red de drenaje del centro educativo en proceso a remozar

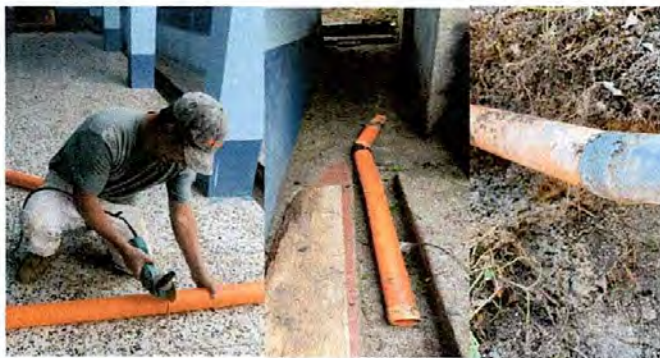
Foto 17: trabajo de reparación de drenaje del centro educativo

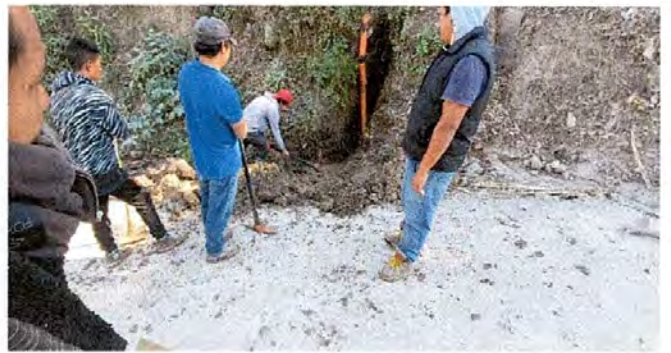
Foto 18: mano de obra por parte de los padres de familia del centro educativo

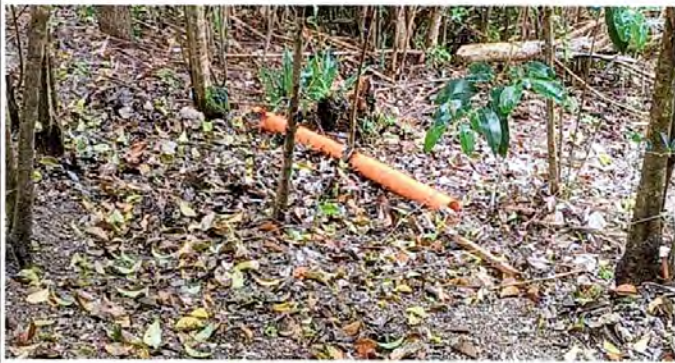
Foto 19: Reparación de todos los tubos de drenaje aguas negras en proceso del centro educativo

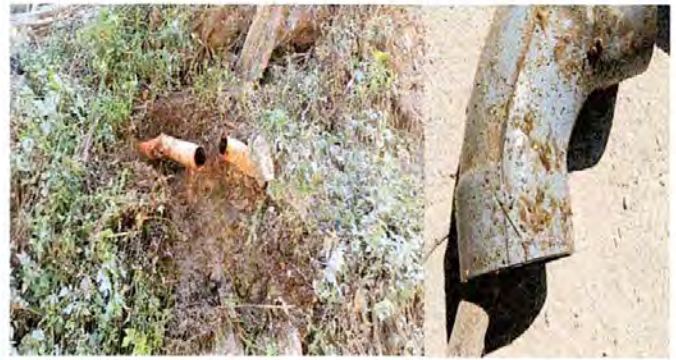
Foto 20: Reparación de tubos de drenaje tapado por desechos y estos impedían el paso de aguas negras

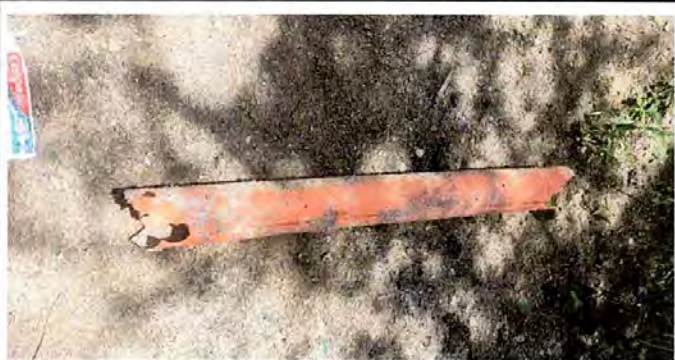
Foto 21: Sustitución de tubos deteriorados con diversas fugas de aguas negras

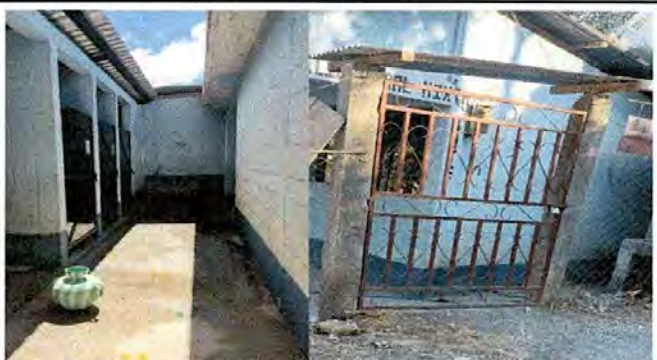
Foto 22: Pintado de muros exteriores enfrente y pasillos de los baños del centro educativo

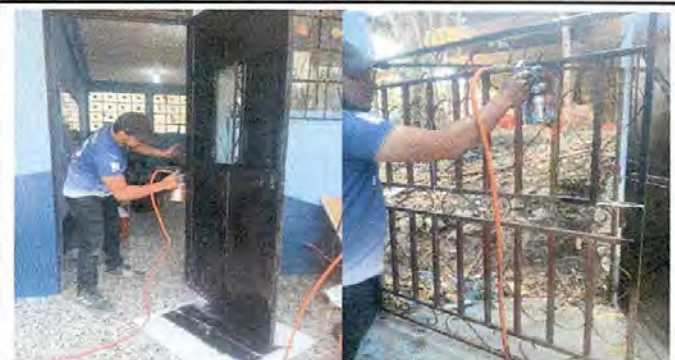
Foto 23: Mantenimiento de puertas y portones en proceso de remozamiento del centro educativo

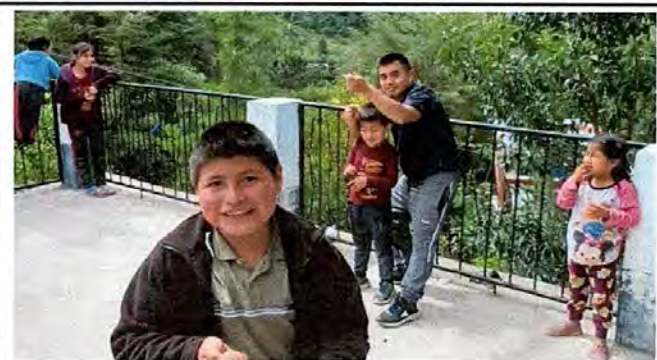
Foto 24: mantenimiento a barandas del centro educativo
