SITUACIÓN DEFICIENCIAS DETERMINADAS

| DEPARTAMENTO: | HUEHUETENANGO | MUNICIPIO: | SAN MIGUEL ACATÁN |
| NOMBRE DEL ESTABLECIMIENTO: | EORM | DIRECCIÓN DEL ESTABLECIMIENTO: | CASERÍO LOMA BONITA, ALDEA POZA |
| CÓDIGO DEL ESTABLECIMIENTO: | 13-13-0019-43 | FECHA: | 22/11/2024 |

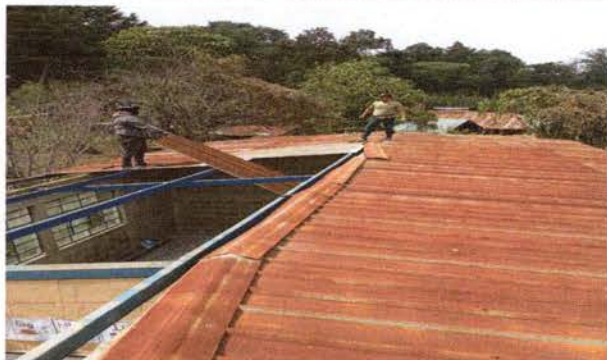
Foto1: sustitucion de cubierta de lamina, como se puede apreciar enpesaron a quitar la lamina vieja y oxidada

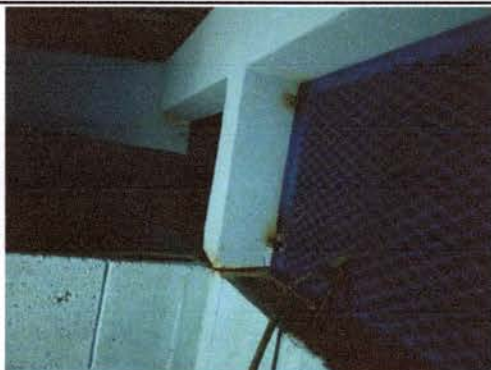
Foto 3: mantenimiento de ventanas, en este region porque fue trabajado fuera del predio escolar ya solo la puesta

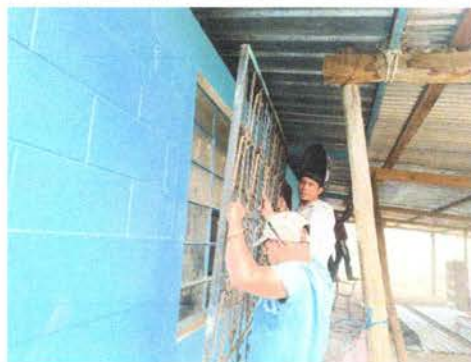
Foto 4: mantenimiento de balcones para este trabajo se tuvo que quitar los balcones

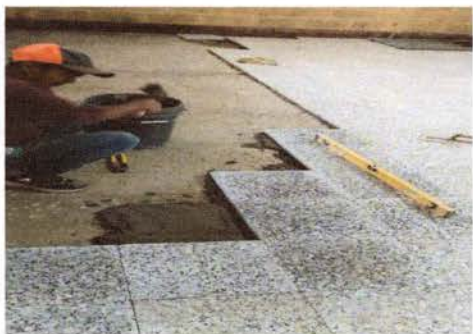
Foto 5: Sustitución de piso de torta de concreto se puede apreciar como fueron colocando el piso de granito

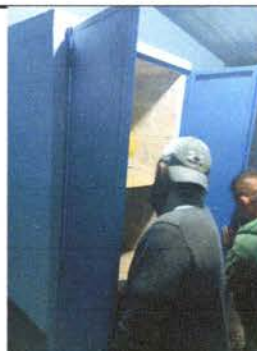
Foto 6: Sustitucion de puerta, en este region porque fue trabajado fuera del predio escolar ya solo fue la instalacion de la puesta

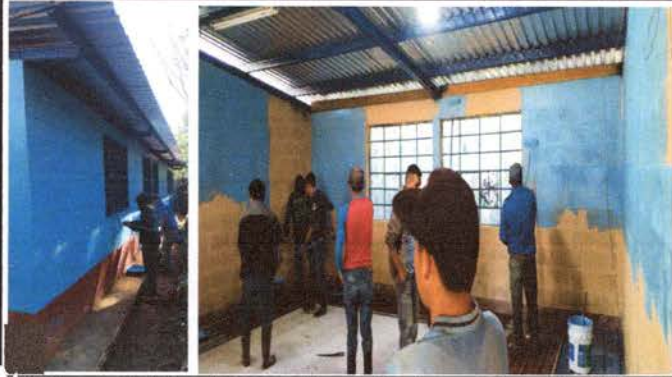
Foto7: en esta fotografía se puede apreciar el apoyo de padres de familia en el pintado de exterior e interior del Centro Educativo
