SITUACIÓN DEFICIENCIAS DETERMINADAS

| DEPARTAMENTO: | Huehuetenango | MUNICIPIO: | San Miguel Acatán |
| NOMBRE DEL ESTABLECIMIENTO: | EORM | DIRECCIÓN DEL ESTABLECIMIENTO: | Caserio Iss-Poy, Aldea Paiconop Grande |
| CÓDIGO DEL ESTABLECIMIENTO: | 13-13-0022-43 | FECHA: | 23/09/2024 |

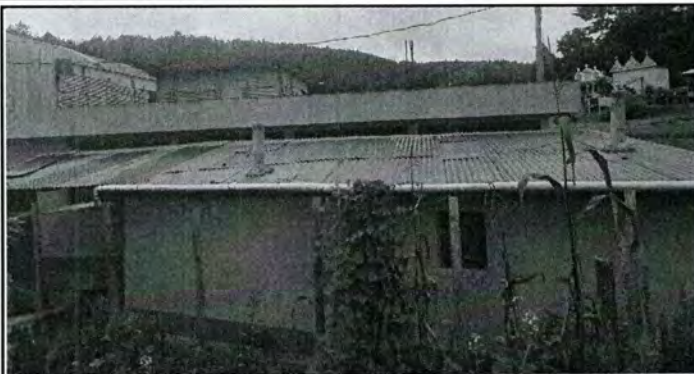
Foto 1: Sustitución de lámina por lámina troquelada aluzinc

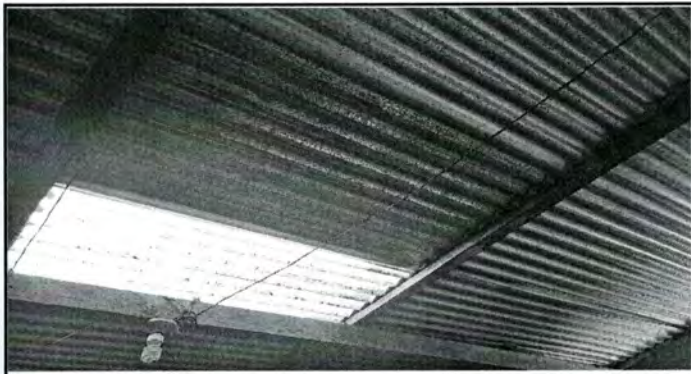
Foto 2: Sustitución de estructura de soporte de madera, por metal

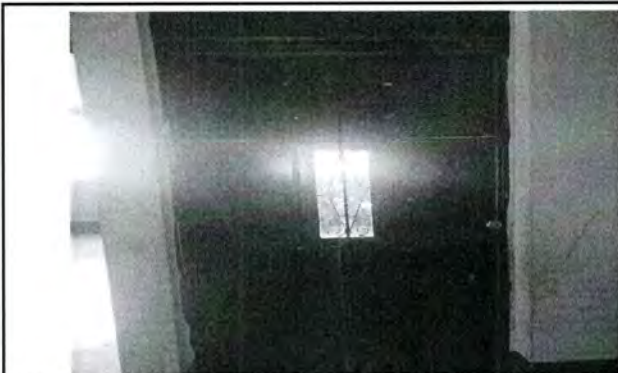
Foto 3: Mantenimiento a estructura, aplicación de pintura

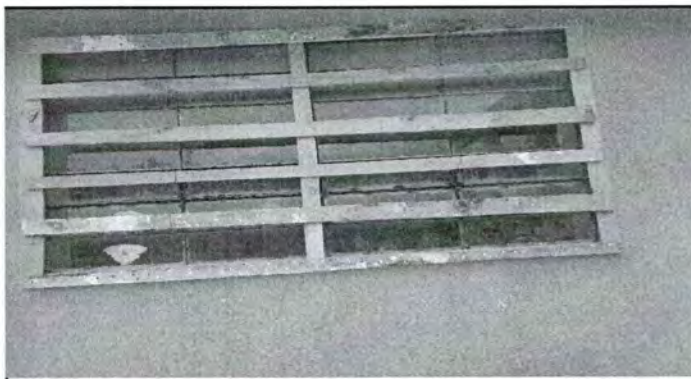
Foto 4: Sustitución de balcones de madera por metal

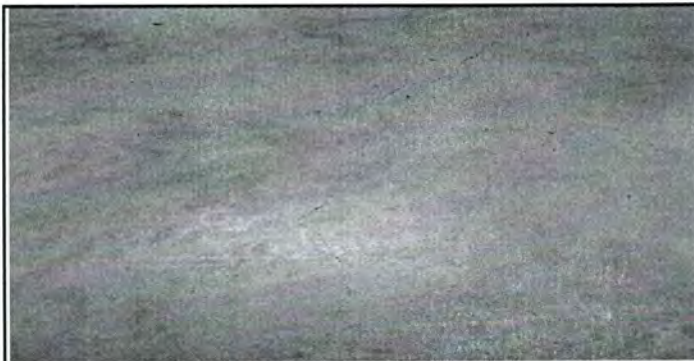
Foto 5: Sustitución de piso de torta de concreto, por cerámica

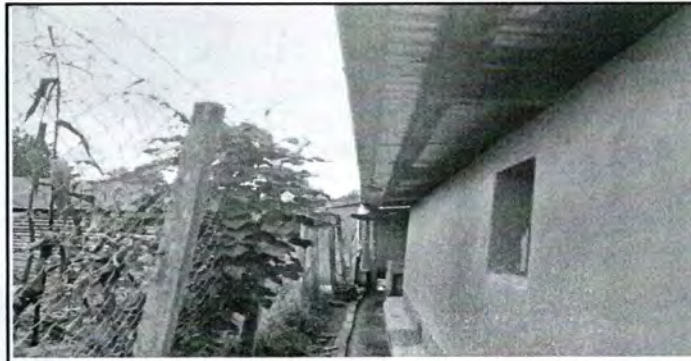
Foto 6: Sustitución de canaleta

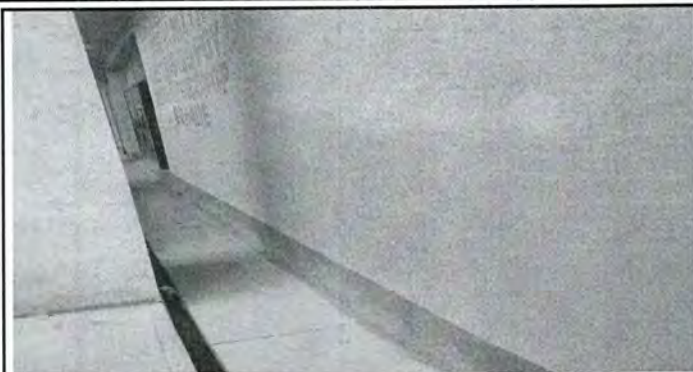
Foto 7: Pintura en muros exteriores e interiores

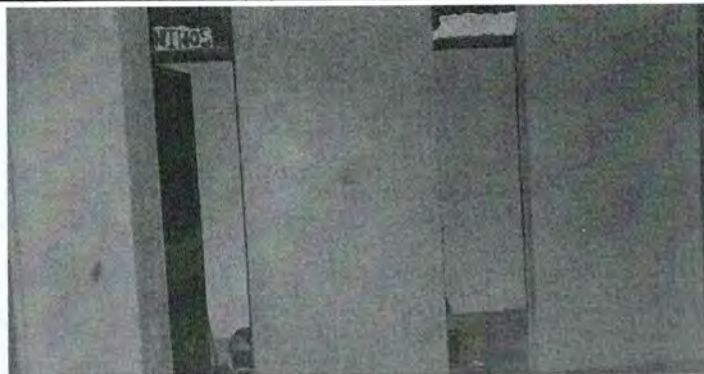
Foto 8: Mantenimiento a estructura, aplicación de pintura en puertas

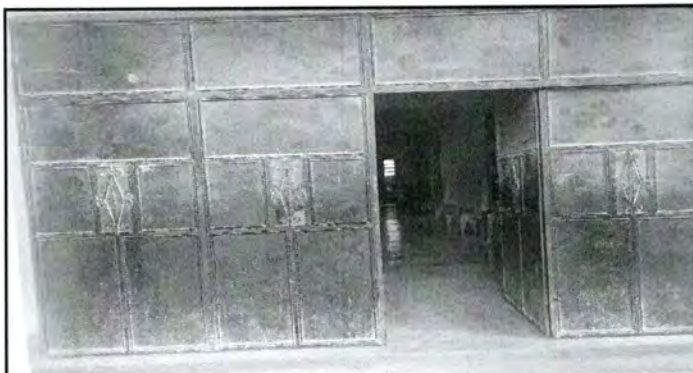
Foto 9: mantenimiento a porton de metal

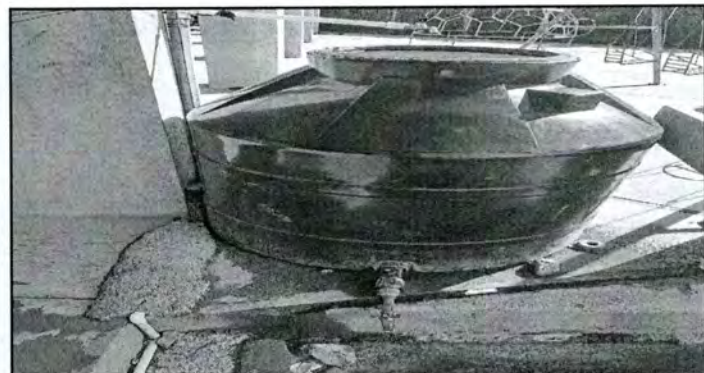
Foto 10: Sustitución de deposito de agua de 1100 lt

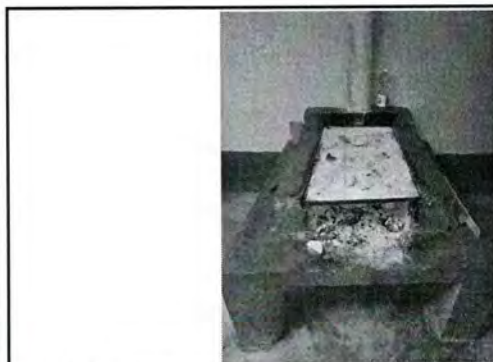
Foto 11: Sustitución de estufa artesanal + chimenea + plancha
