SITUACIÓN DEFICIENCIAS DETERMINADAS

| NOMBRE DEL ESTABLECIMIENTO: | Escuela Oficial Rural Mixta | DIRECCIÓN DEL ESTABLECIMIENTO: | Aldea Chermalito |
| CÓDIGO DEL ESTABLECIMIENTO: | 13-13-0673-43 | FECHA: | 31 de julio de 2024 |

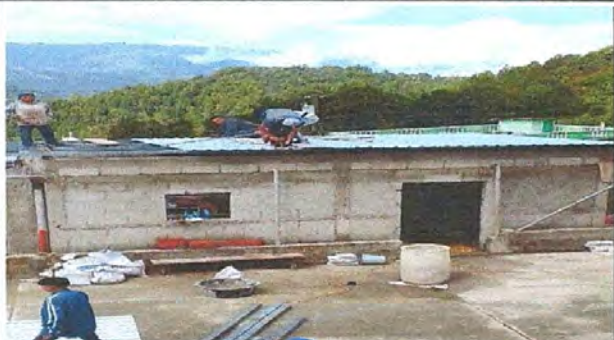
Foto 1: RENGÓN No. 1. CUBIERTA DE LÁMINA, Sustitución de lámina, por lámina troquelada aluzinc calibre 26. (Techo de la cocina)

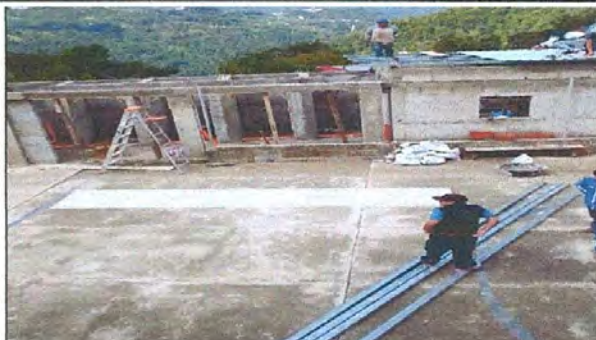
Foto 2: RENGÓN No. 1. CUBIERTA DE LÁMINA, Sustitución de lámina, por lámina troquelada aluzinc calibre 26. (Techos de los baños)

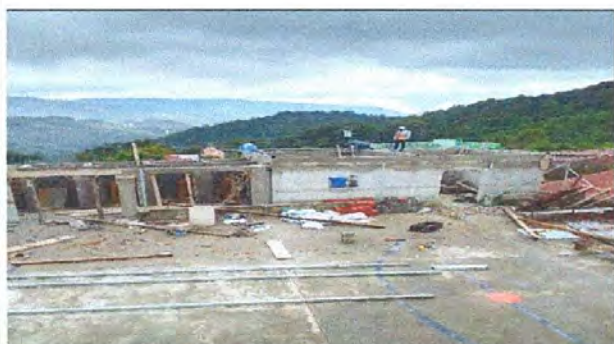
Foto 3: RENGÓN No. 2. ESTRUCTURA DE TECHO, Sustitución de estructura de soporte de madera, por metal (Estructura de soporte del techo de la cocina)

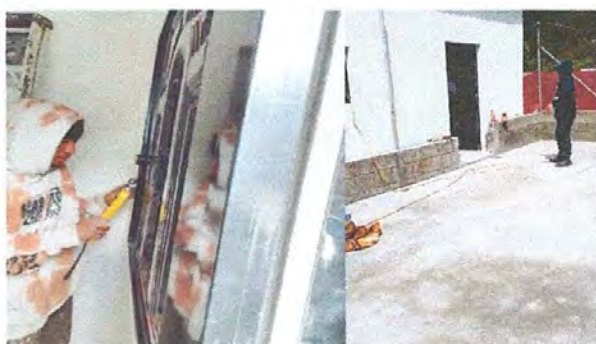
Foto 4: RENGÓN No. 3. PUERTAS DE METAL, Sustitución de puerta (Puerta de la cocina)

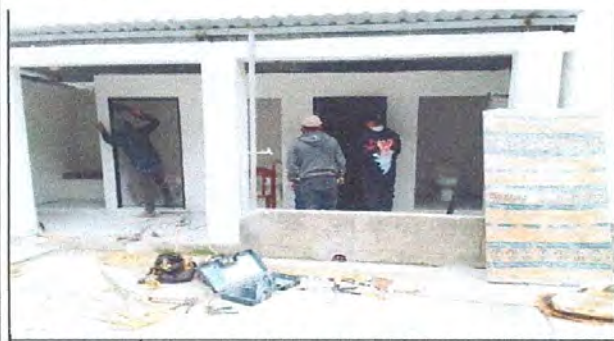
Foto 5: RENGÓN No. 3. PUERTAS DE METAL, Sustitución de puerta en servicio sanitario (Puertas de los baños)

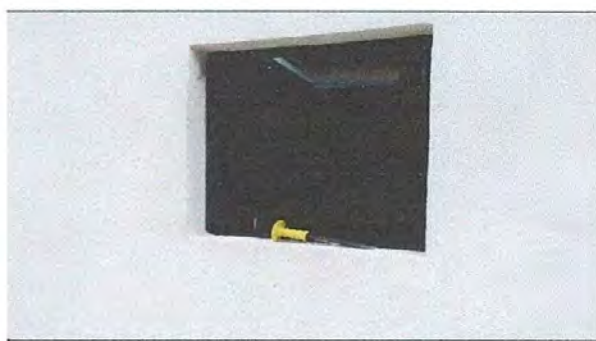
Foto 6: RENGÓN No. 5. VENTANAS, Sustitución de ventanas de madera por metal más vidrio (Ventanas de la cocina)

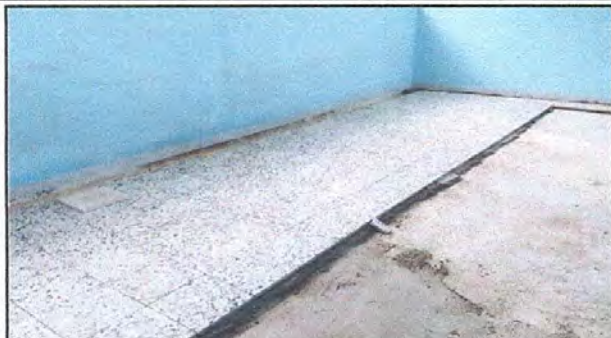
Foto 7: Renglón No. 6. PISO, Sustitución de piso de granito (Pisos de las aulas)

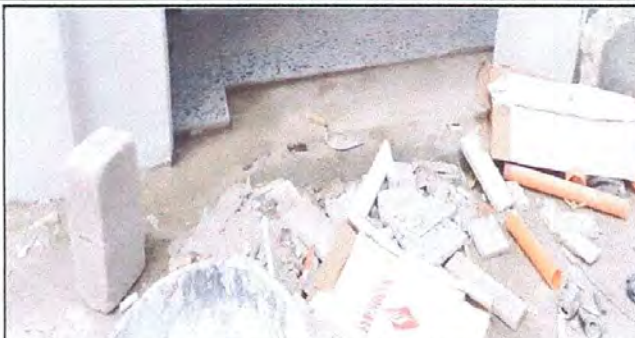
Foto 8: Renglón No. 6. PISO, Sustitución de piso de granito (Piso de la cocina)

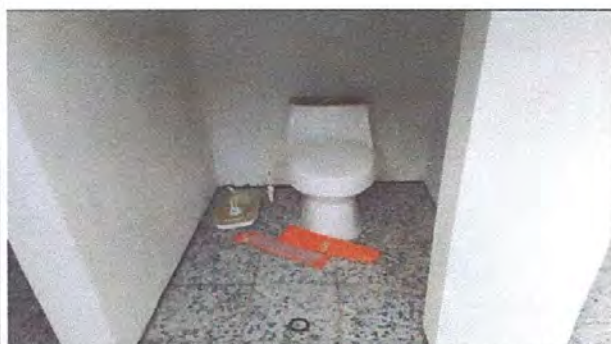
Foto 9: Renglón No. 7. SERVICIO SANITARIO Y SUS ACCESORIOS, Sustitución inodoro (Inodoros de los baños)

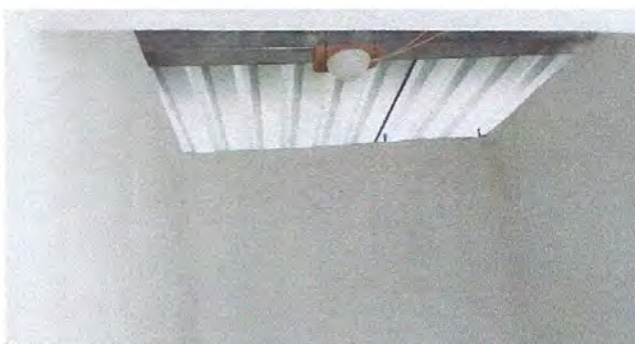
Foto 10: Renglón No. 8. REPARACIÓN DE SISTEMA ELÉCTRICO, Sustitución de Focos ahorradores, plafoneras, interruptores y tomacorrientes (Sistema eléctrico de la cocina)

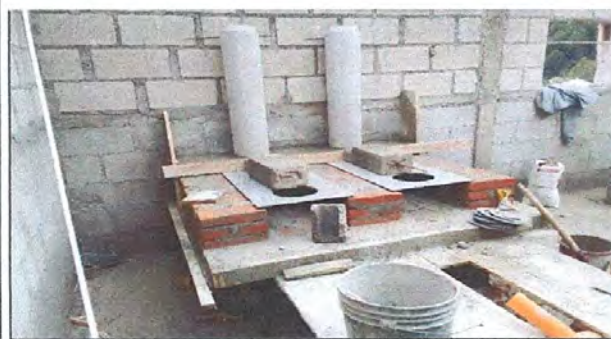
Foto 11: Renglón No. 10. REPARACIÓN DE LA COCINA, Sustitución de estufa rural (completa) incluye chimenea y plancha de metal (Estufa rural de la cocina)

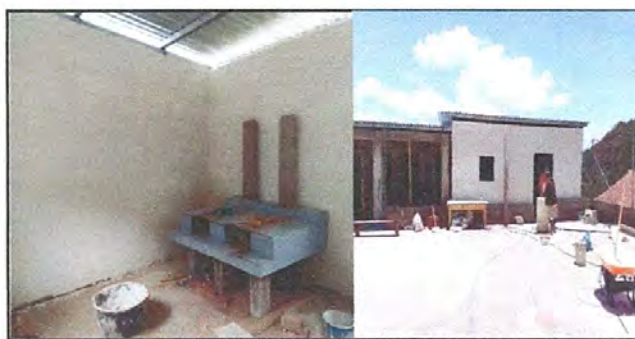
Foto 12: Renglón No. 11. REPARACIÓN DE REPELLO Y CERNIDO DE PAREDES, Mejoramiento repello en pared (Repello de interior y exterior de la cocina)
