SITUACIÓN DEFICIENCIAS DETERMINADAS

POSTERIOR ☒

| NOMBRE DEL ESTABLECIMIENTO: | Escuela Oficial Rural Mixta | DIRECCIÓN DEL ESTABLECIMIENTO: | Aldea Chemalito |
| CÓDIGO DEL ESTABLECIMIENTO: | 13-13-0673-43 | FECHA: | 20 de agosto 2024 |

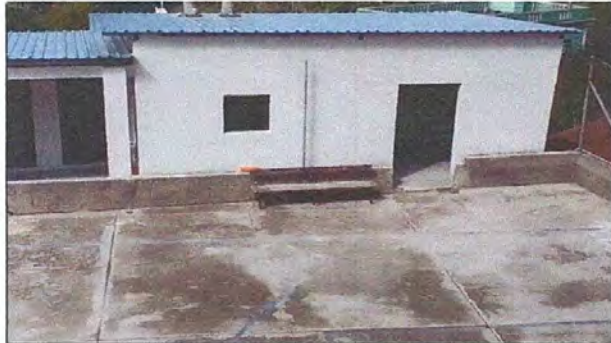
Foto1: RENGLÓN No. 1. CUBIERTA DE LÁMINA, Sustitución de lámina, por lámina troquelada aluzinc calibre 26. (Techo de la cocina)

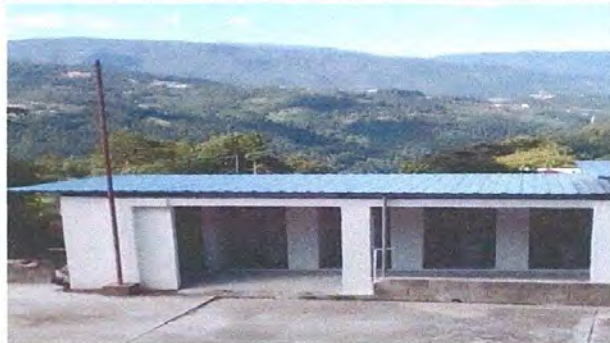
Foto 2: RENGLÓN No. 1. CUBIERTA DE LÁMINA, Sustitución de lámina, por lámina troquelada aluzinc calibre 26. (Techos de los baños)

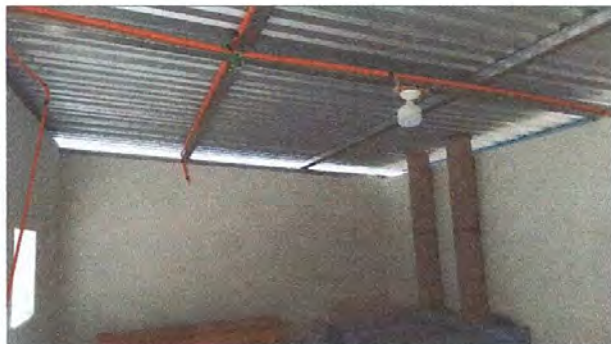
Foto 3: RENGLÓN No. 2. ESTRUCTURA DE TECHO, Sustitución de estructura de soporte de madera, por metal (Estructura de soporte del techo de la cocina)

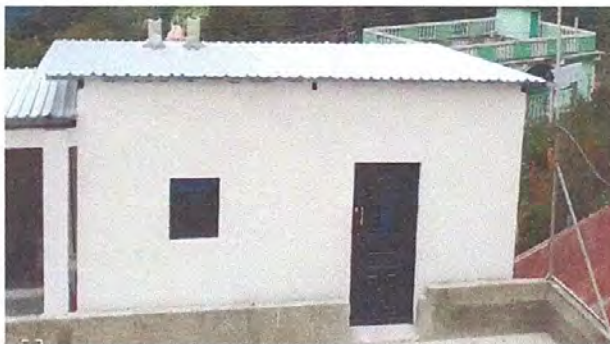
Foto 4: RENGLÓN No. 3. PUERTAS DE METAL, Sustitución de puerta (Puerta de la cocina)

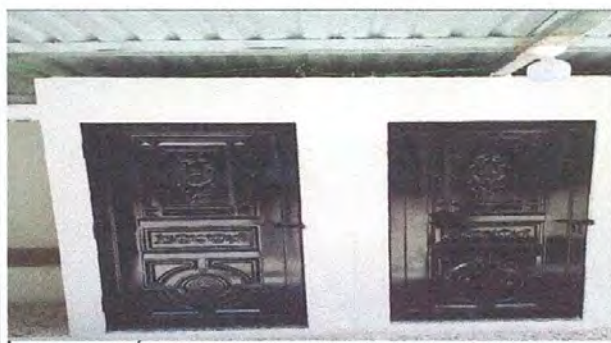
Foto 5: RENGLÓN No. 3. PUERTAS DE METAL, Sustitución de puerta en servicio sanitario (Puertas de los baños)

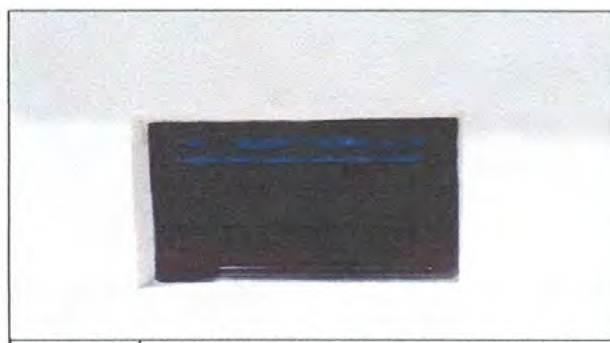
Foto 6: RENGLÓN No. 5. VENTANAS, Sustitución de ventanas de madera por metal más vidrio (Ventanas dela cocina)

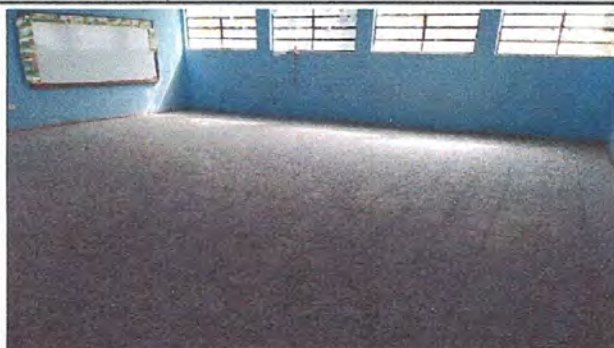
Foto 7: RENGLOÑ No. 6. PISO, Sustitución de piso de granito (Pisos de las aulas)

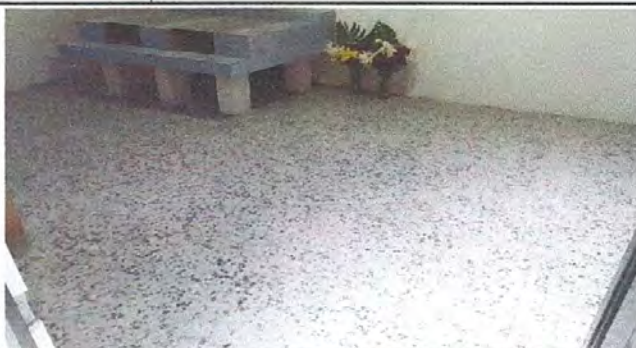
Foto 8: RENGLOÑ No. 6. PISO, Sustitución de piso de granito (Piso de la cocina)

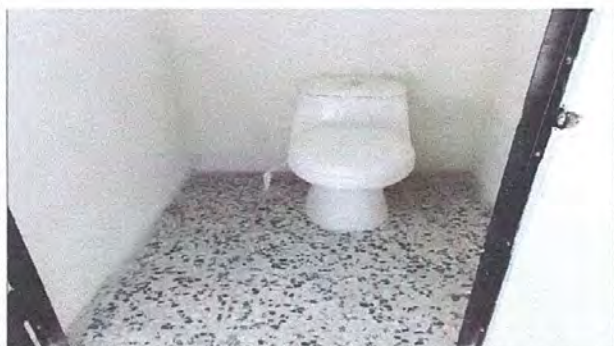
Foto 9: RENGLOÑ No. 7. SERVICIO SANITARIO Y SUS ACCESORIOS, Sustitución inodoro (Inodoros de los baños)

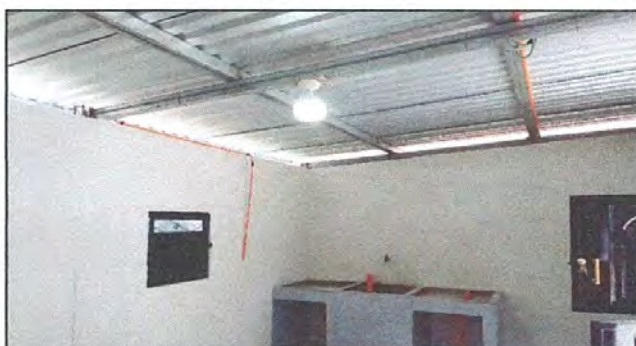
Foto 10: RENGLOÑ No. 8. REPARACIÓN DE SISTEMA ELÉCTRICO, Sustitución de Focos ahorradores, plafoneras, interruptores y tomacorrientes (Sistema eléctrico de la cocina)

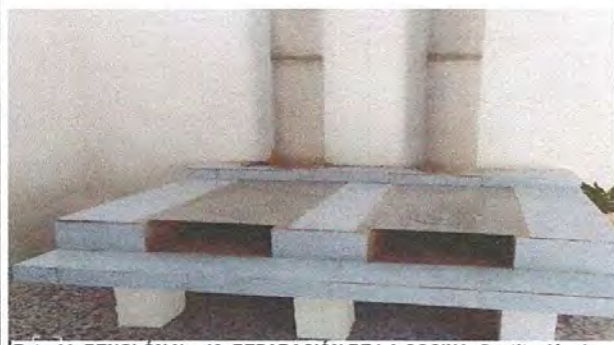
Foto 11: RENGLOÑ No. 10. REPARACIÓN DE LA COCINA, Sustitución de estufa rural (completa) incluye chimenea y plancha de metal (Estufa rural de la cocina)

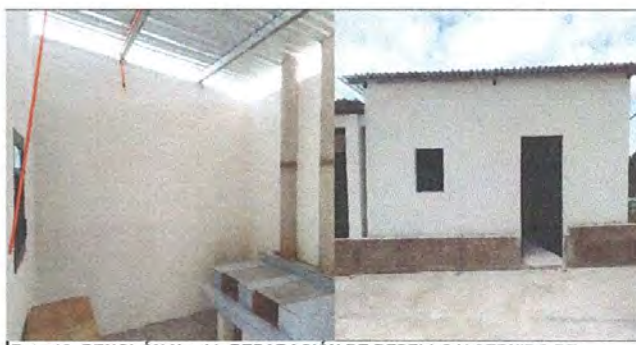
Foto 12: RENGLOÑ No. 11. REPARACIÓN DE REPELLO Y CERNIDO DE PAREDES, Mejoramiento repello en pared (Repello de interior y exterior de la cocina)
