SITUACIÓN DEFICIENCIAS DETERMINADAS

| NOMBRE DEL ESTABLECIMIENTO: | Escuela Oficial Rural Mixta | DIRECCIÓN DEL ESTABLECIMIENTO: | Caserío Quixic |
| CÓDIGO DEL ESTABLECIMIENTO: | 13-13-0677-43 | FECHA: | 3/06/2024 |

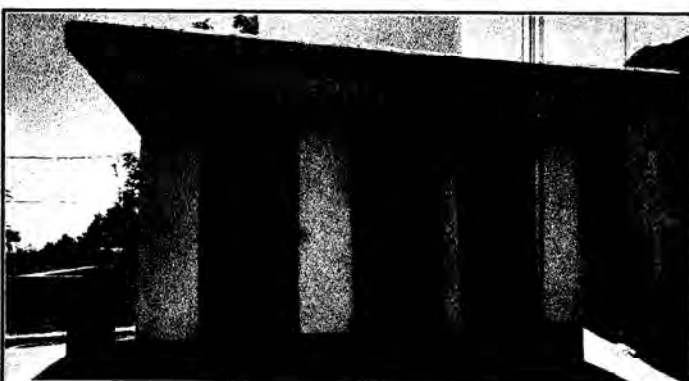
Foto 4: Mejoramiento de las puertas

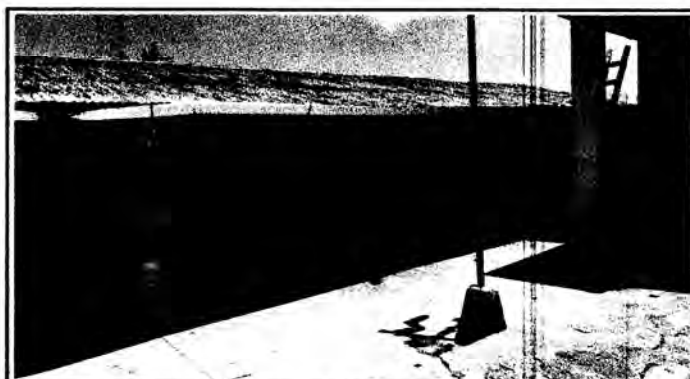
Foto 4: Cambio de techo edificio #2

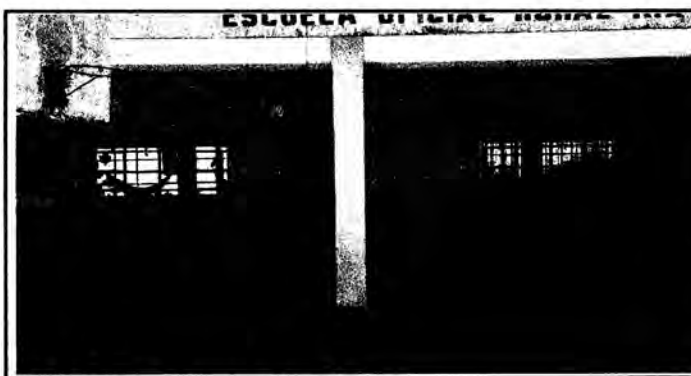
Foto 5: Pintado del centro educativo

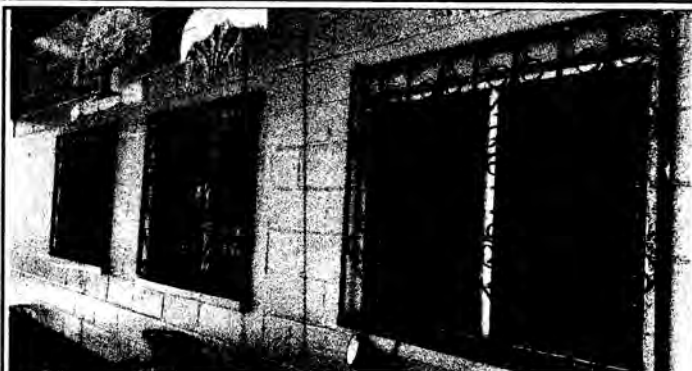
Foto 1: Sustrucción de vidrios rotos

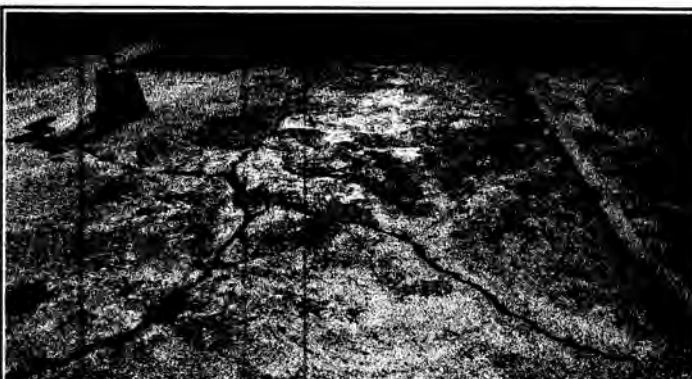
Foto 3: Mejoramiento del piso

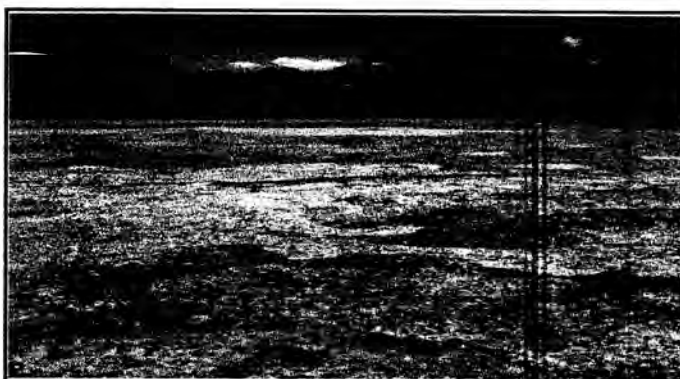
Foto 4: Mejoramiento de la cancha
