SITUACIÓN DEFICIENCIAS DETERMINADAS

| NOMBRE DEL ESTABLECIMIENTO: | EORM | DIRECCIÓN DEL ESTABLECIMIENTO: | Caserío Quixic |
| CÓDIGO DEL ESTABLECIMIENTO: | 13-13-0677-43 | FECHA: | 15/08/2024 |

REGISTRO FOTOGRÁFICO  
PROGRAMA DE MANTENIMIENTO DE EDIFICIOS ESCOLARES PÚBLICOS

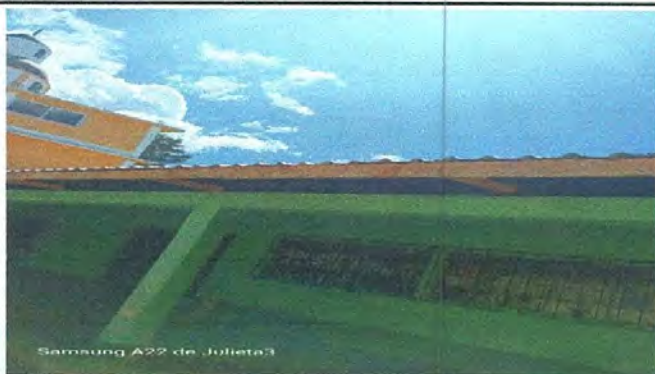
Foto 1: 1.1 Sustrucción de láminas por láminas troqueladas

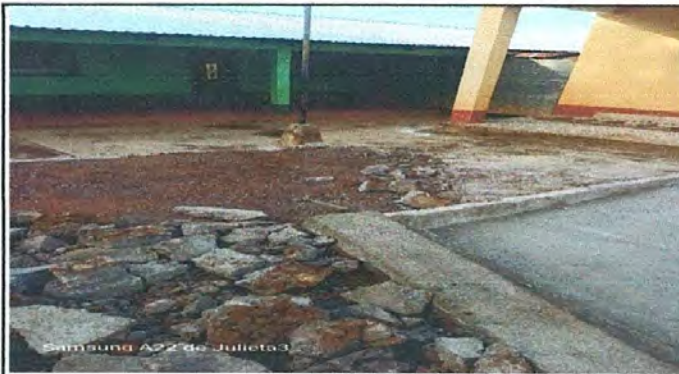
Foto 2: 2.1 Sustrucción de piso de torta de concreto

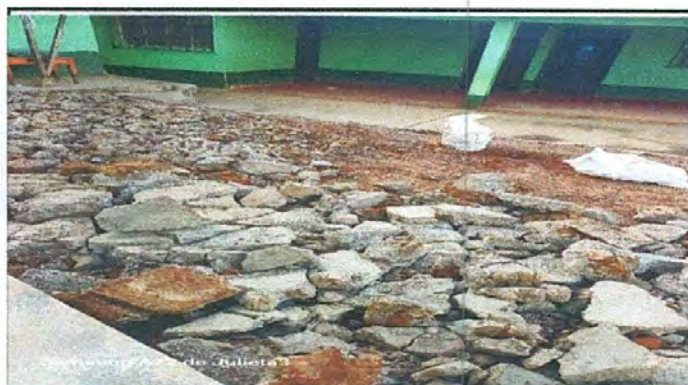
Foto 3: 2.1 Sustrucción de piso de torta de concreto

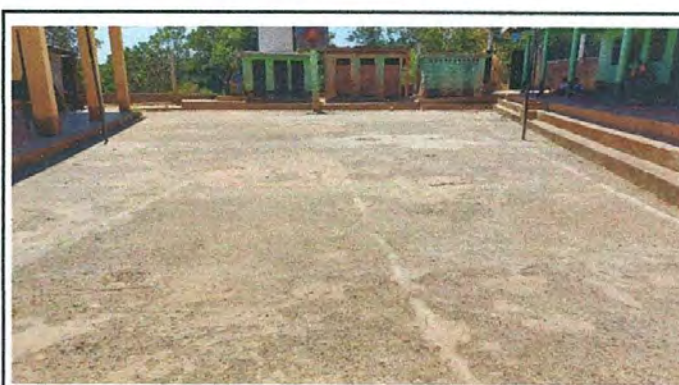
Foto 4: 2.1 Sustrucción de piso de torta de concreto

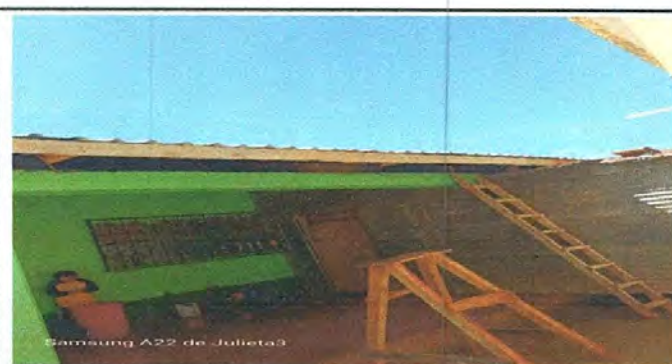
Foto 5: 3.2 Sustrucción de bajada de agua pluvial por tubo PVC

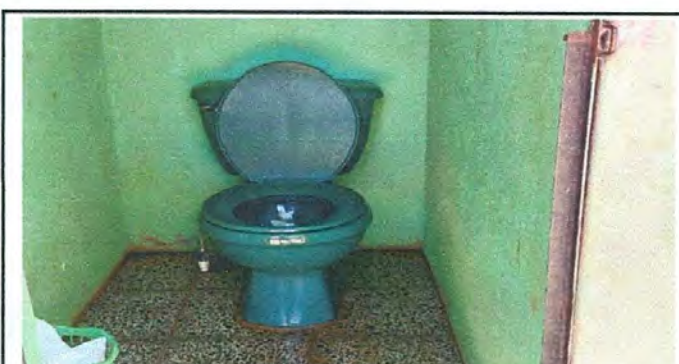
Foto 6: 4.1 Sustrucción de inodoros

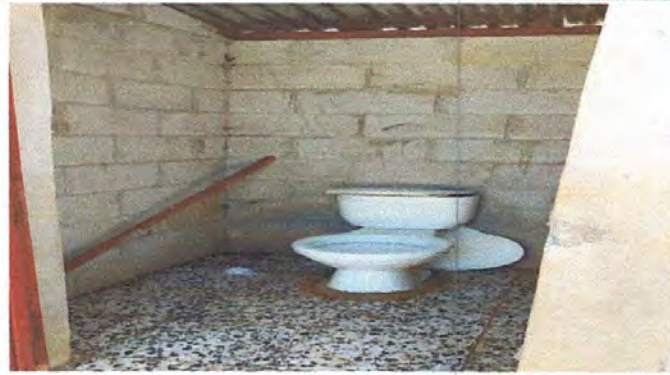
Foto 7: 4.1 Sustitución de inodoros

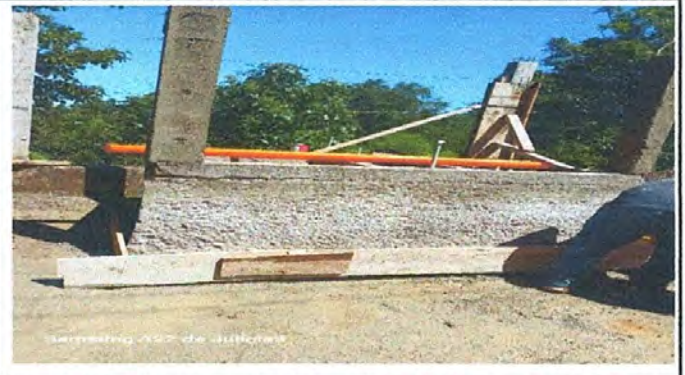
Foto 8: 5.1 Sustitución de pila de cemento de dos lavaderos

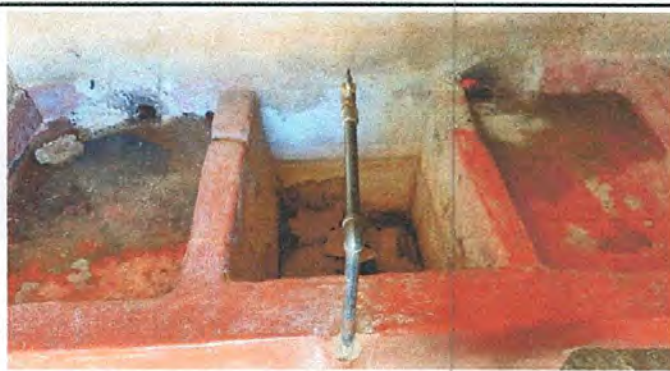
Foto 9: 5.1 Sustitución de pila de cemento de dos lavaderos

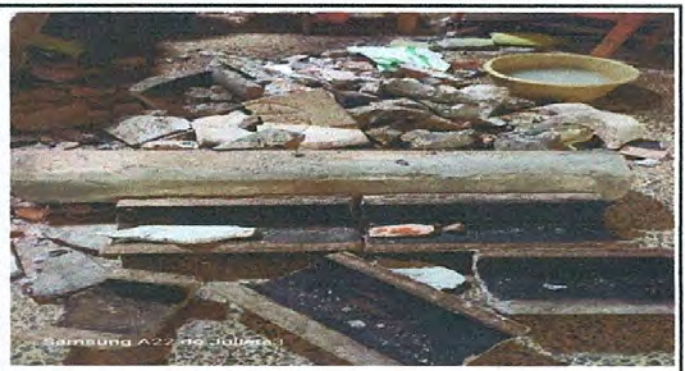
Foto 10: 5.2 Sustitución de plancha de metal

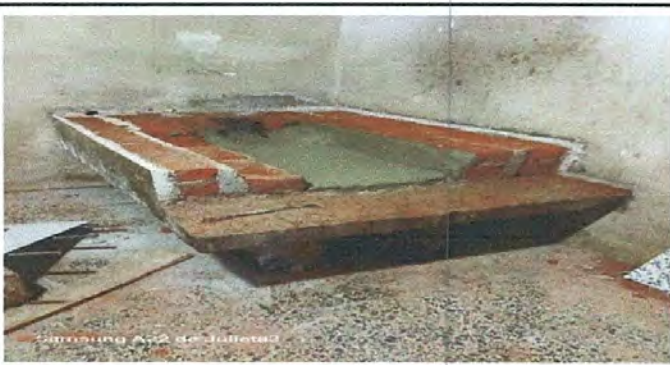
Foto 11: 5.2 Sustitución de plancha de metal

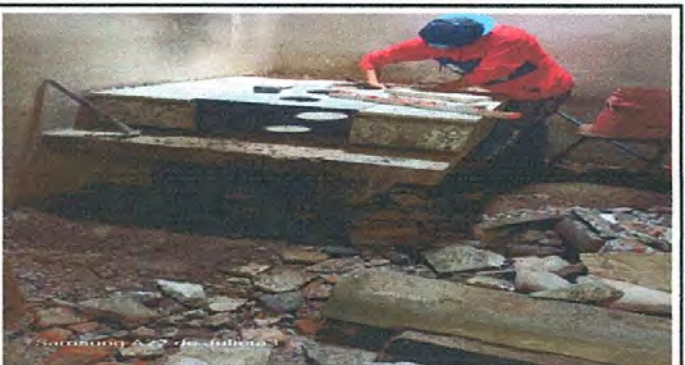
Foto 12: 5.2 Sustitución de plancha de metal
