SITUACIÓN DEFICIENCIAS DETERMINADAS

PREVIO ☒

| NOMBRE DEL ESTABLECIMIENTO: | Escuela Oficial Rural Mixta | DIRECCIÓN DEL ESTABLECIMIENTO: | Aldea Incop |
| CÓDIGO DEL ESTABLECIMIENTO: | 13-13-0681-43 | FECHA: | 01/03/2024 |

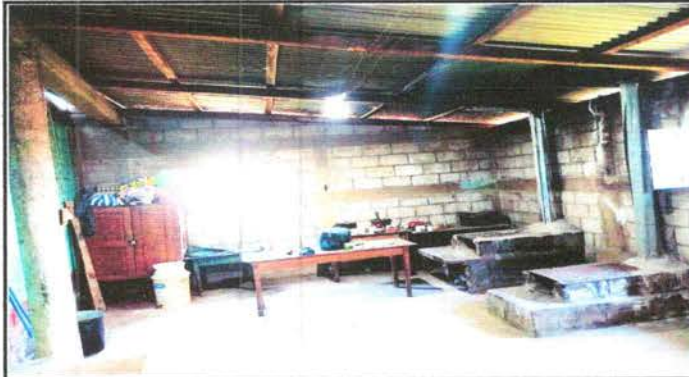
Foto1: Sustitución de lámina troquelada aluzin calibre 26.

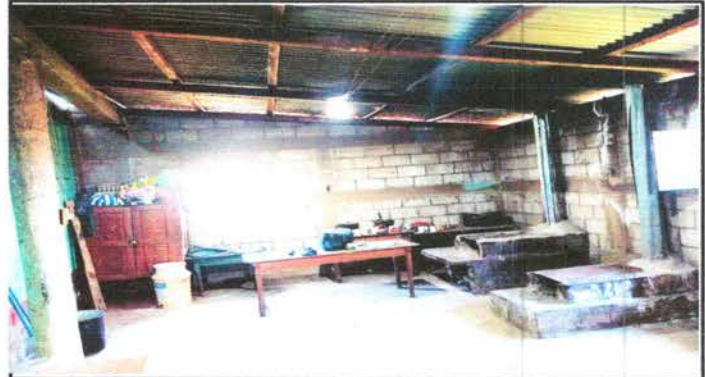
Foto 2: Sustitución de estructura de madera por costanera de 6"2.

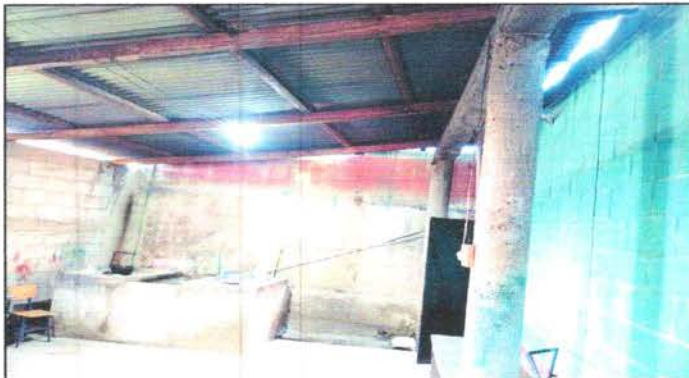
Foto 3: Sustitución de estructura de madera por costanera de 4"2.

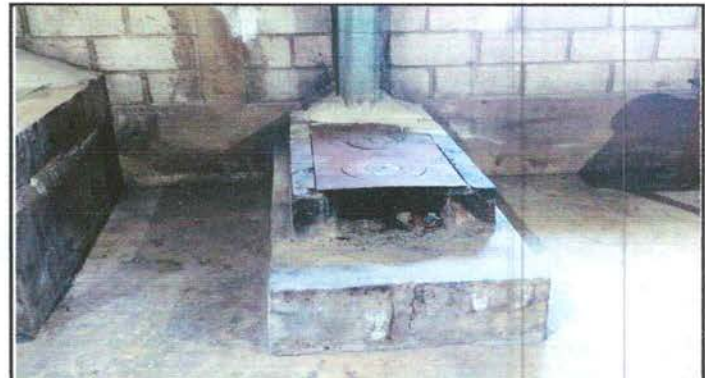
Foto 4: Sustitución de plancha de metal de tres hornillas.

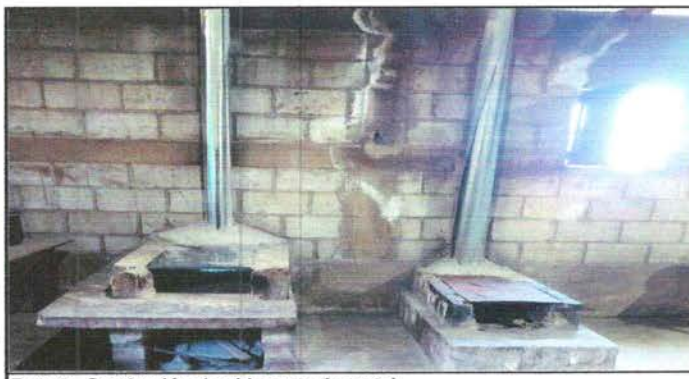
Foto 5: Sustitución de chimenea de metal.

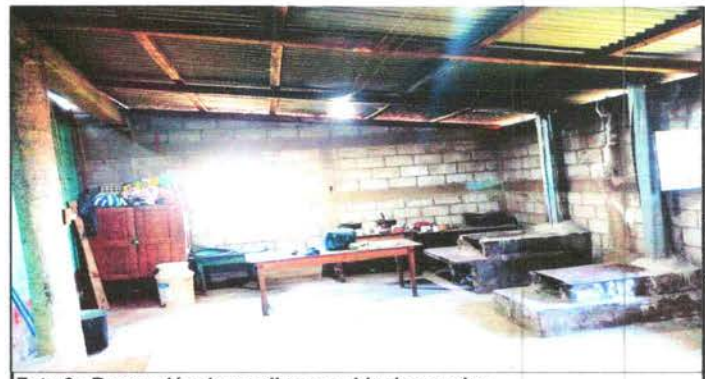
Foto 6: Reparación de repello y cernido de paredes.

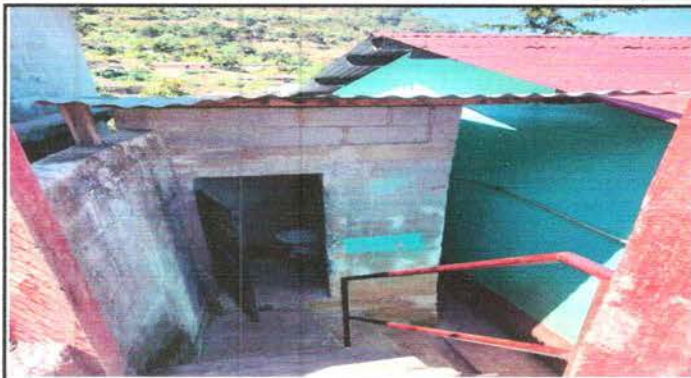
Foto 1: Sustitución de lámina troquelada aluzin calibre 26 de techo de baño.

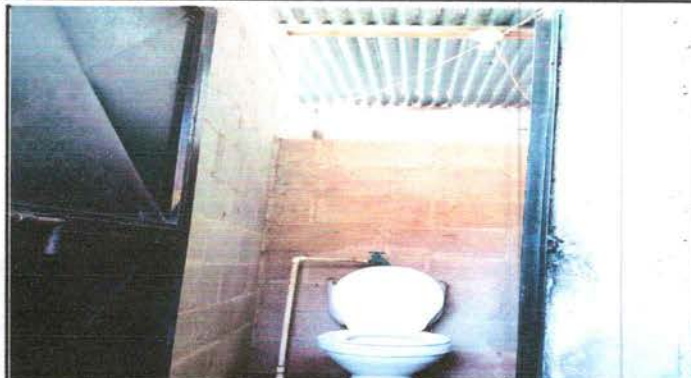
Foto 2: Sustitución de estructura de madera costanera de baño 4\*2.

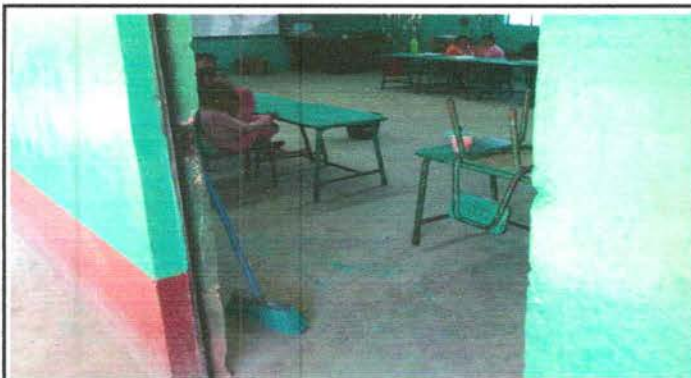
Foto 3: Sustitución de piso de concreto por piso de granito.

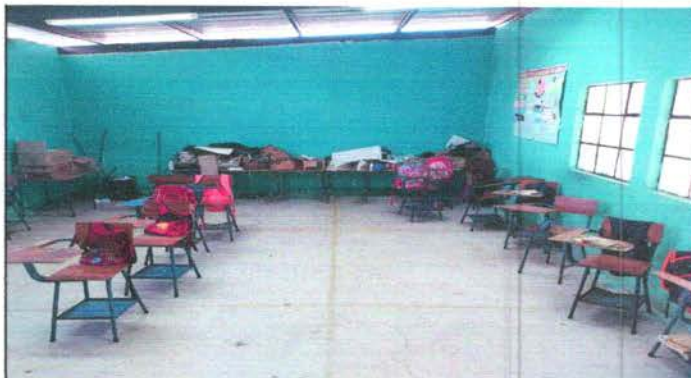
Foto 4: Sustitución de piso de concreto por piso de granito.
