SITUACIÓN DEFICIENCIAS DETERMINADAS

| NOMBRE DEL ESTABLECIMIENTO: | Escuela Oficial Rural Mixta Aldea Taquiná | DIRECCIÓN DEL ESTABLECIMIENTO: | Aldea Taquiná |
| CÓDIGO DEL ESTABLECIMIENTO: | 13-13-0686-43 | FECHA: | 15/05/2024 |

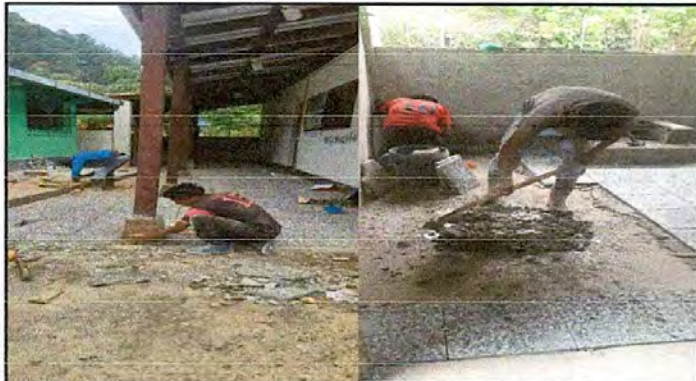
Foto 1. Se puede observar el proceso de ejecución de la sustitución de piso de concreto a piso de granito en área de cocina y corredor de aula 3 y 4. De igual manera se puede observar el remozamiento de socalo y pilares

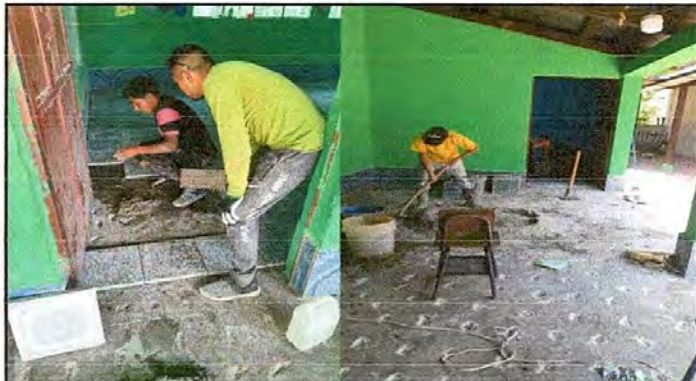
Foto 2. Se puede observar el proceso de ejecución de la sustitución de piso de concreto a piso de granito en el área de Aula 1 y 2. De la misma manera en el área del corredor

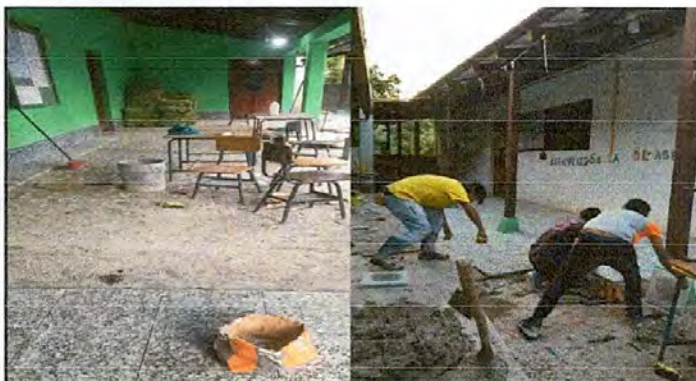
Foto 3. Se puede observar los trabajos de ejecución durante el cambio de piso de concreto a piso de granito en área de corredor de aula 1,2,3 y 4.

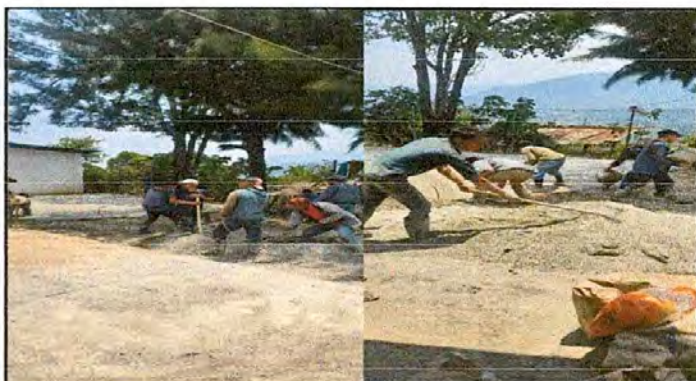
Foto 4. Se puede observar la mano de obra de padres de familia para la implementación de una parte de piso de concreto la cual con aporte económico se pudo adquirir y complementar algunos materiales

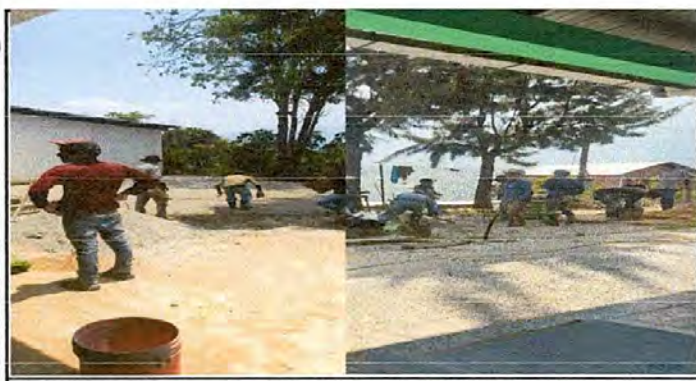
Foto 5. Se puede observar mano de obra de padres de familia para la implementación de pequeña parte de piso de concreto para mejorar el ambiente escolar.

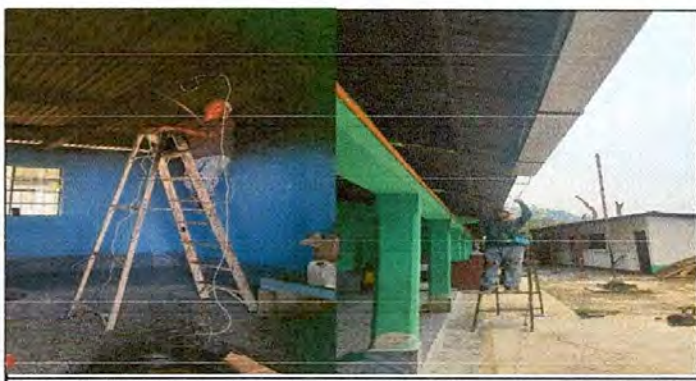
Foto 6. Se puede observar la ejecución en los trabajos de sustitución de instalaciones eléctricas y sustitución de canaletas de metal para baja de agua en el centro educativo

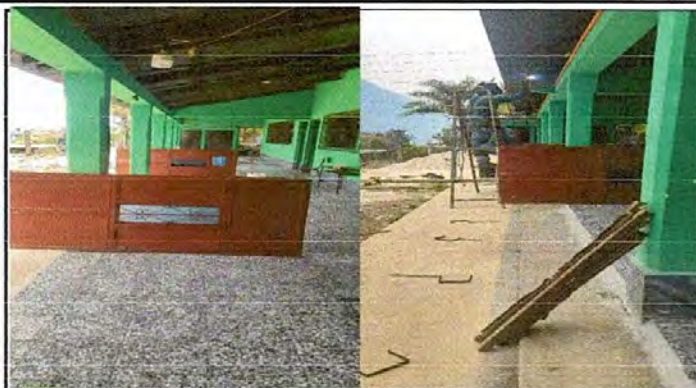
Foto 7. Se puede observar las puertas a punto de ser tratadas y ser remozadas mediante su mantenimiento respectivo.

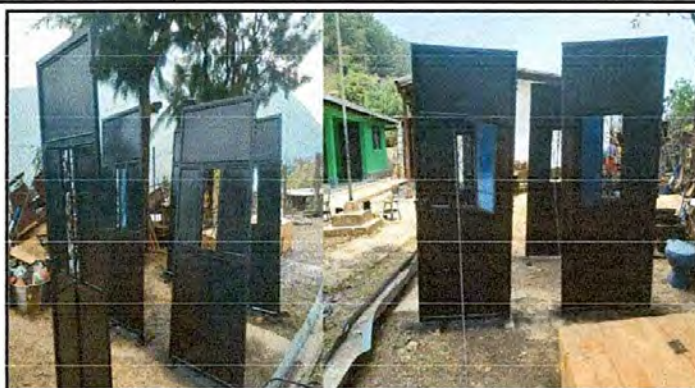
Foto 8. Se puede observar las puertas con nueva pintura con su debido mantenimiento

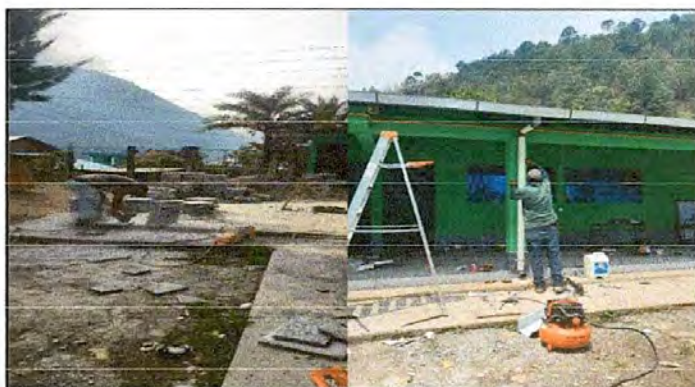
Foto 10. Se puede observar Los diferentes encargados de trabajo ejecutando los diferentes modulos remozados en el centro educativo.

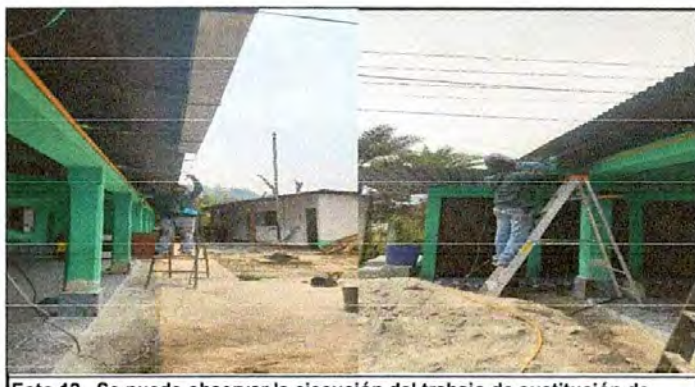
Foto 12. Se puede observar la ejecución del trabajo de sustitución de canaletas de metal para bajada de agua.
