SITUACIÓN DEFICIENCIAS DETERMINADAS

| DEPARTAMENTO: | HUEHUETENANGO | MUNICIPIO: | SAN MIGUEL ACTAN |
| NOMBRE DEL ESTABLECIMIENTO: | ESCUELA OFICIAL RURAL MIXTA | DIRECCIÓN DEL ESTABLECIMIENTO: | ALDEA COPA |
| CÓDIGO DEL ESTABLECIMIENTO: | 13-13-00691-43 | FECHA: | 20 DE MAYO DE 2024 |

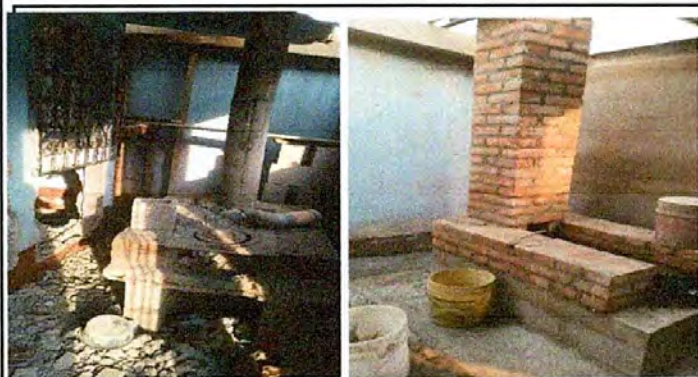
Foto1: Proceso del mejoramiento de ambiente de la cocina

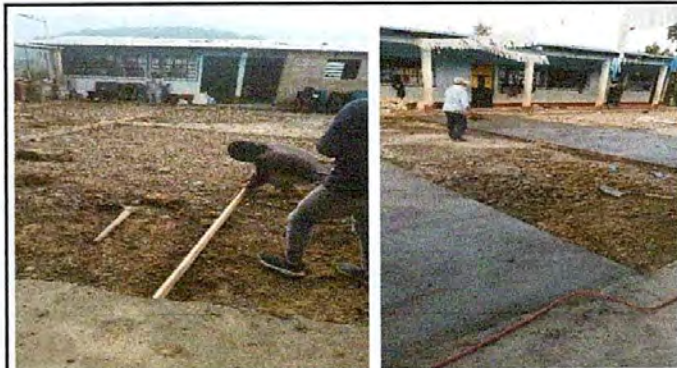
Foto 2: Proceso de reaparacion de planchas de concreto de patio

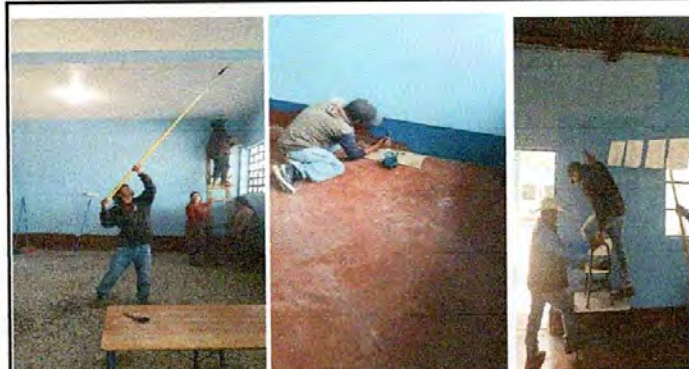
Foto 3: Proceso de pintado del edificio escolar exterior e interior

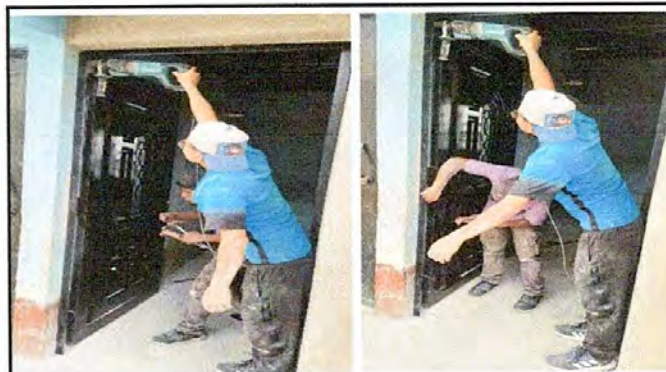
Foto 4: Proceso de la susticion de puertas

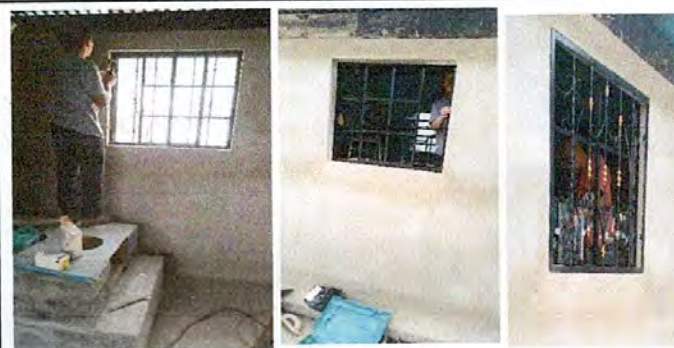
Foto 5: proceso de sustitucion de ventanas y balcon

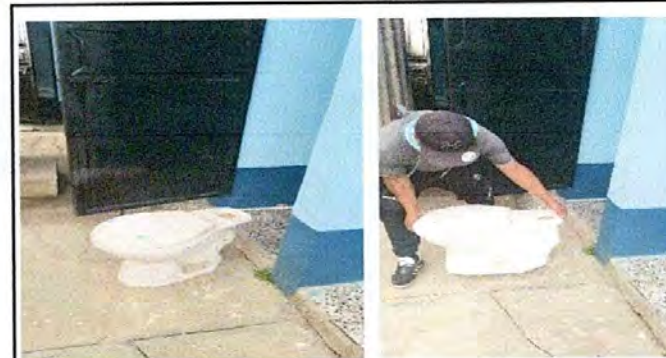
Foto 6: proceso de sustitucion de inodoro

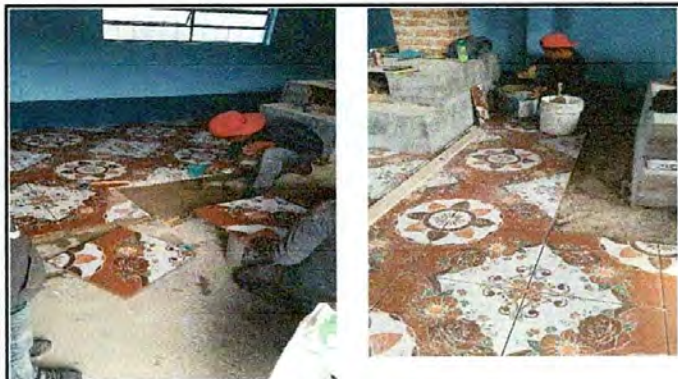
Foto1: Proceso de sustitucion de piso ceramico en la cocina

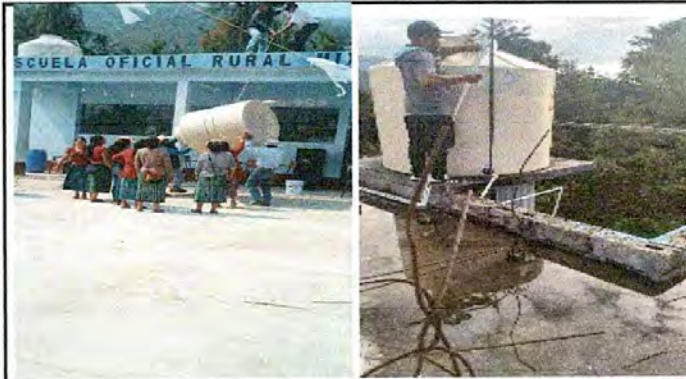
Foto 2: proceso de sustitucion de deposito de agua

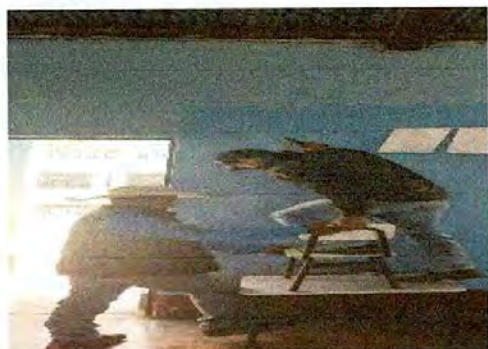
Foto 3: Proceso de la pintada de las puertas de la escuela
