SITUACIÓN DEFICIENCIAS DETERMINADAS

POSTERIOR

| NOMBRE DEL ESTABLECIMIENTO: | ESCUELA OFICIAL RURAL MIXTA | DIRECCIÓN DEL ESTABLECIMIENTO: | ALDEA COPA |
| CÓDIGO DEL ESTABLECIMIENTO: | 13-13-00691-43 | FECHA: | 17 DE JUNIO DE 2024 |

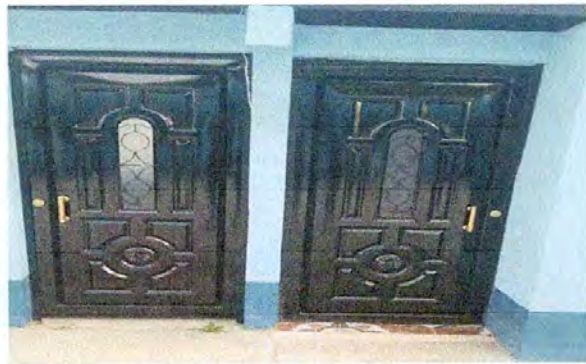
Foto1: Asi se finalizo el modulo 4 PUERTAS DE METAL, sustitucion de dos puertas de metal

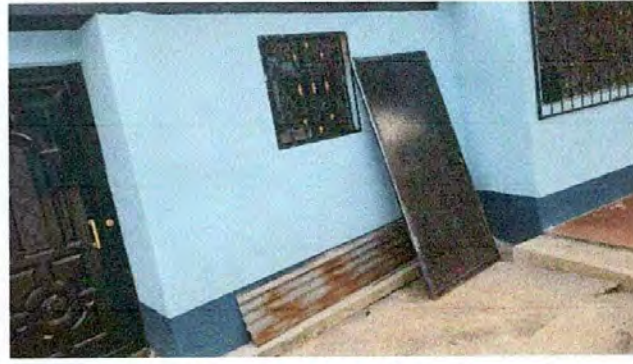
Foto 2: Asi se finalizo el modulo 5 VENTANA, sustitucion de ventana con balcon.

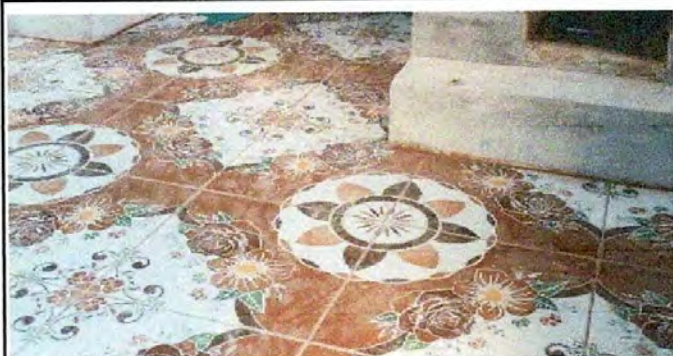
Foto 3: Asi se finalizo el modulo 6 de reparacion de piso ceramico

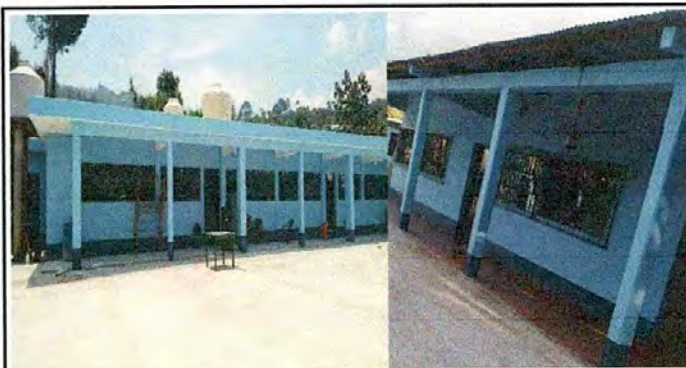
Foto 4: Asi se finalizo el modulo 9 PINTURA EN MUROS EXTERIORES E INTERIORES del edificio escolar

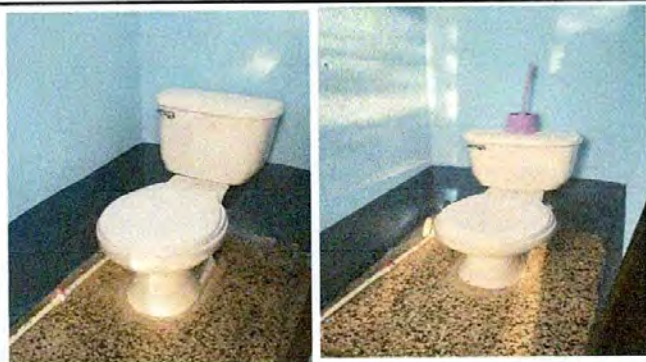
Foto 5: Asi se finalizo el modulo 10 SERVICIO SANITARIO Y SUS ACCESORIO

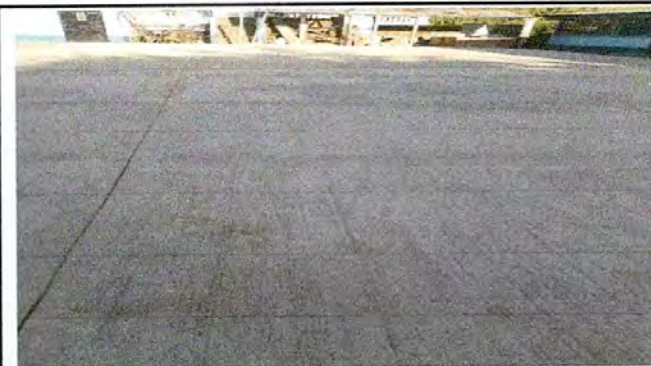
Foto 6: Asi se finalizo el modulo 16 LOZA DE PATIO

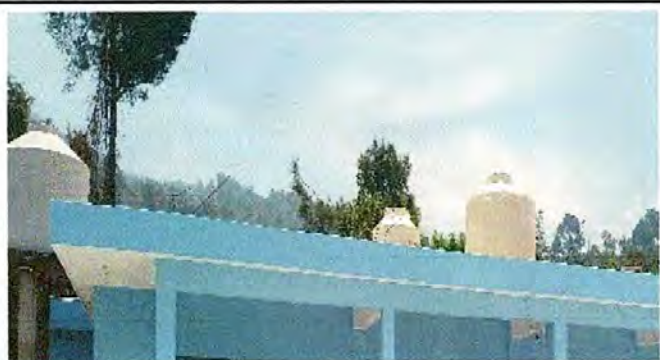
Foto1: Asi se finalizo el modulo 18 REPARACION Y MANTENIMIENTO DE CISTERNAS/DEPOSITO DE AGUA

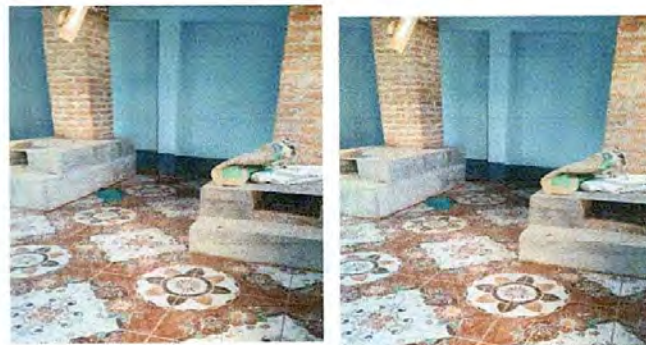
Foto 2: Asi se finalizo el modulo 20 que es la cocina de la escuela

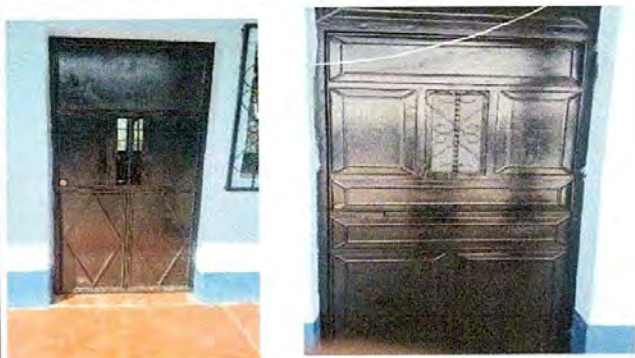
Foto 3: Asi se finalizo el modulo 4 pintado de puertas
