| NOMBRE DEL ESTABLECIMIENTO: | EORM | DIRECCIÓN DEL ESTABLECIMIENTO: | CASERÍO POJ-NAJAP |
| CÓDIGO DEL ESTABLECIMIENTO: | 13-13-0694-43 | FECHA: | 29/07/2024 |

REGISTRO FOTOGRÁFICO  
PROGRAMA DE MANTENIMIENTO DE EDIFICIOS ESCOLARES PÚBLICOS

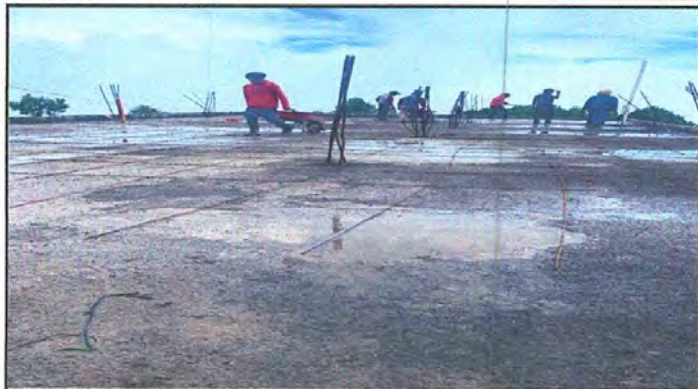
Foto 1: impermeabilización de losa de la Escuela ya está en malas condiciones, por lo que se está priorizando.

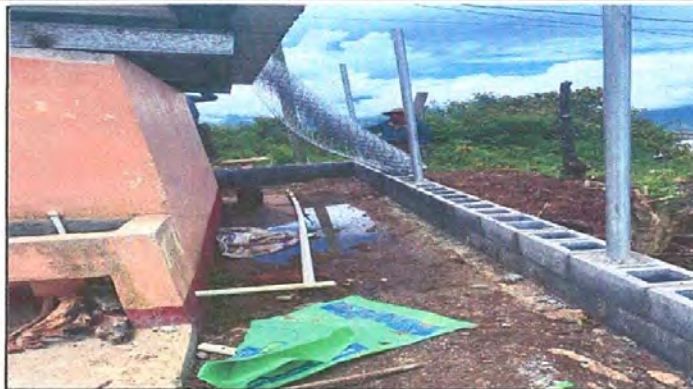
Foto 2: la malla se encuentra en mal estado por lo que se está cambiando.

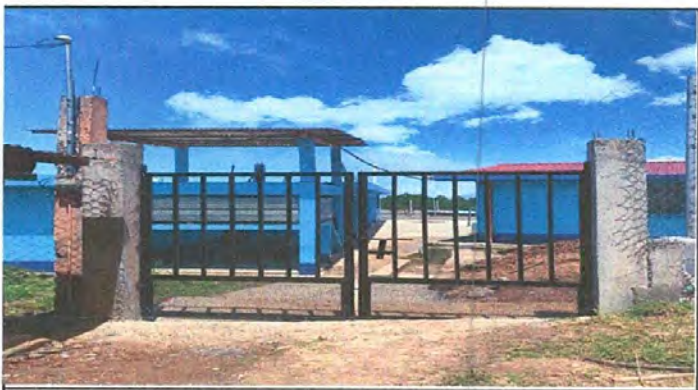
Foto 3: sustitución de portón de madera por portón de metal, ya está en malas condiciones por lo que se prioriza su sustitución.

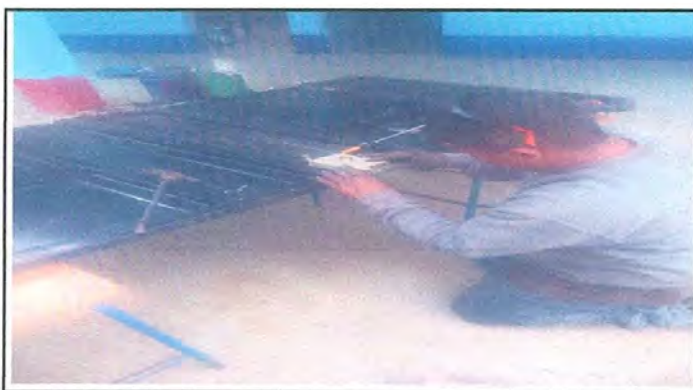
Foto 4: cambio de chapas yale ya se encuentra en mal estado por lo que se prioriza su sustitución.

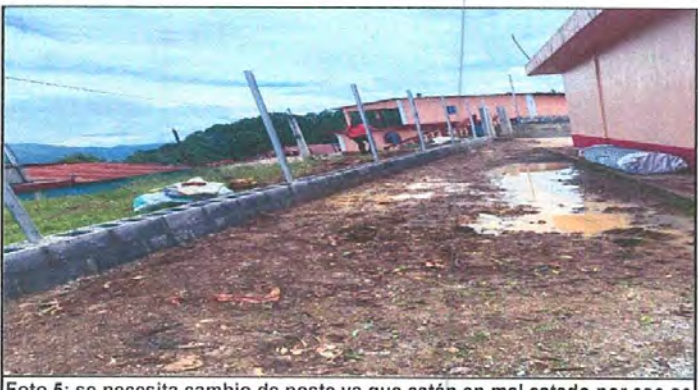
Foto 5: se necesita cambio de poste ya que están en mal estado por eso se está cambiando.

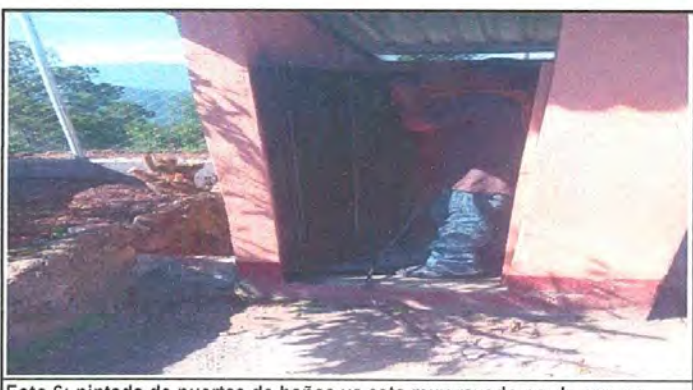
Foto 6: pintada de puertas de baños ya está muy rayada por lo que se prioriza la pintada.

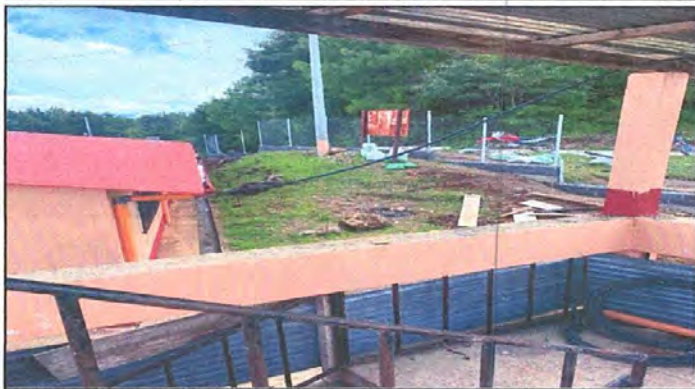
Foto 7: sustitución de canaletas ya están en mal estado por lo que se está sustituyendo.

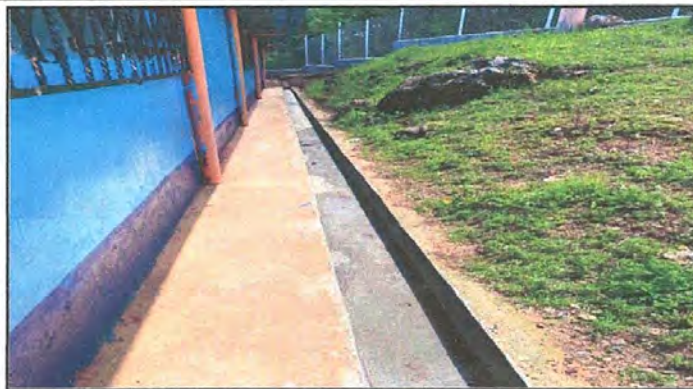
Foto 8: reparación de cuneta de concreto ya está en malas condiciones por lo que se está priorizando.

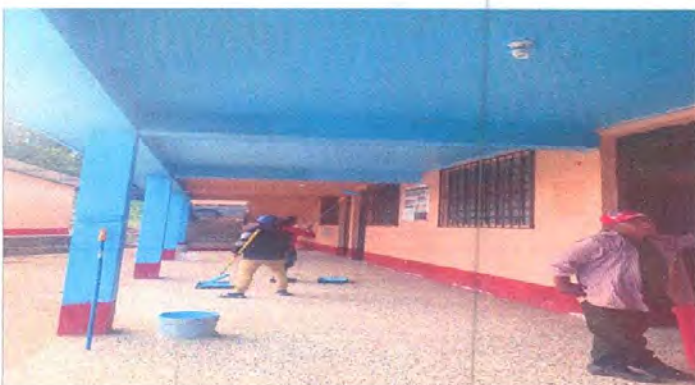
Foto 9: pintura en muros exteriores e interiores de la Escuela por lo que se está pintando.

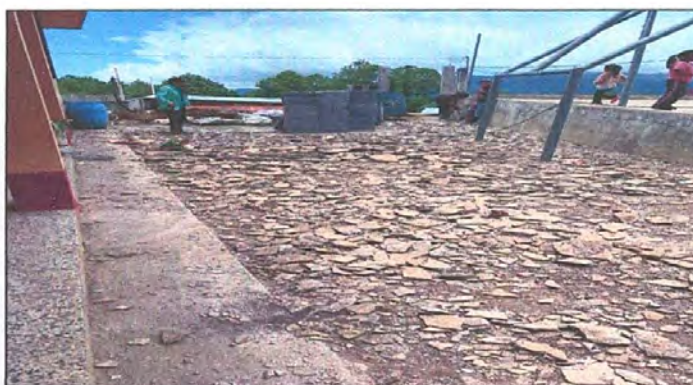
Foto 10: reparación de piso de torta de concreto ya está en malas condiciones por lo que se está priorizando.

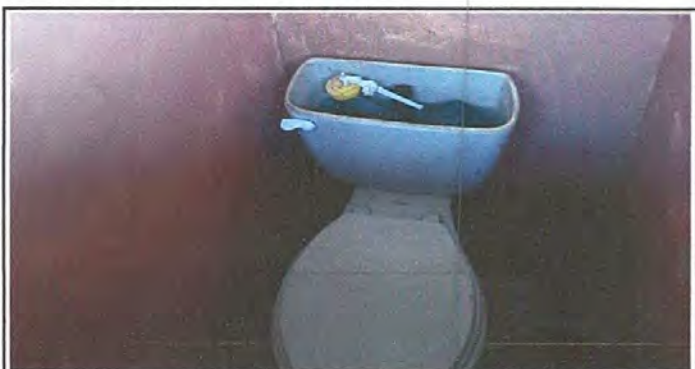
Foto 11: sustitución de inodoro ya están en malas condiciones por lo que se cambiaron.

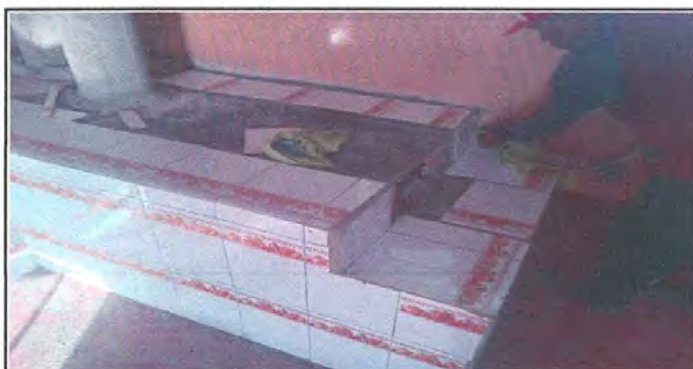
Foto 12: instalación de azulejo en estufa rural ya está en malas condiciones por lo que se está priorizando.

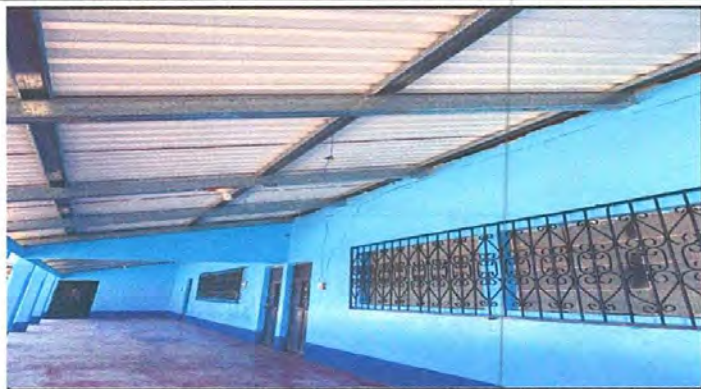
Foto 13: reparación de cableado eléctrico ya están en malas condiciones por lo se prioriza su reparación.

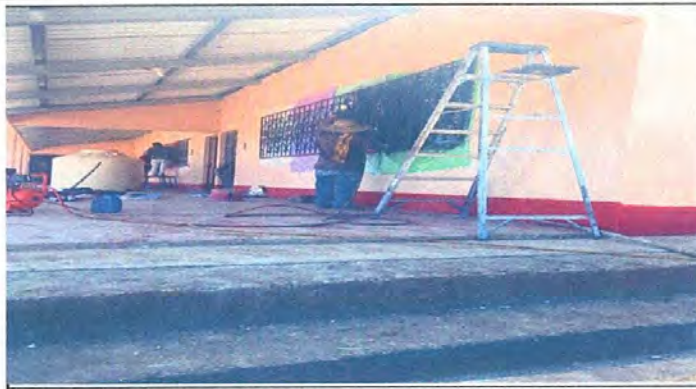
Foto 14: mantenimiento de balcones de metal ya se mira mal por lo que se prioriza el mantenimiento.

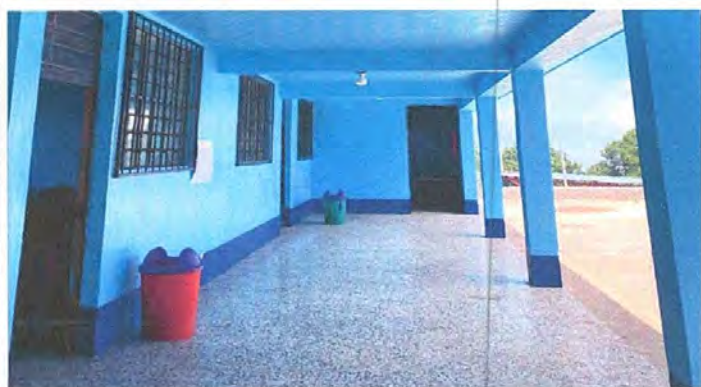
Foto 15: sustitución de focos ya que ya no sirven los focos que están instaladas por lo que se prioriza su sustitución.

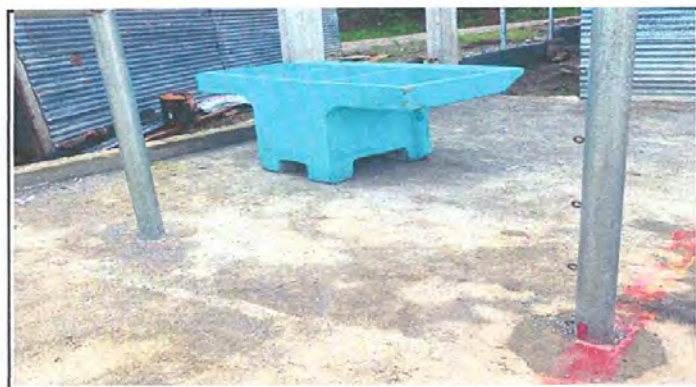
Foto 16: sustitución de pila de cemento de dos lavadero ya no está en buenas condiciones por lo que se prioriza su sustitución.
