Ministerio de Educación  
Guatemala

REGISTRO FOTOGRÁFICO  
PROGRAMA DE MANTENIMIENTO DE EDIFICIOS ESCOLARES PÚBLICOS

| NOMBRE DEL ESTABLECIMIENTO: | EORM | DIRECCIÓN DEL ESTABLECIMIENTO: | CASERÍO POJ-NAJAP |
| CÓDIGO DEL ESTABLECIMIENTO: | 13-13-0694-43 | FECHA: | 14/08/2024 |

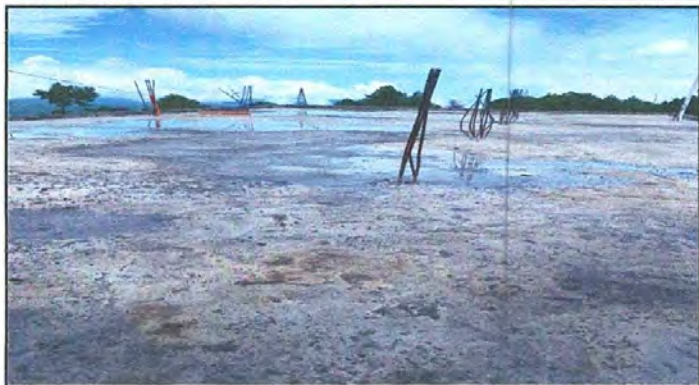
Foto 1: impermeabilización de losa de la Escuela ya está en malas condiciones, por eso se priorizó.

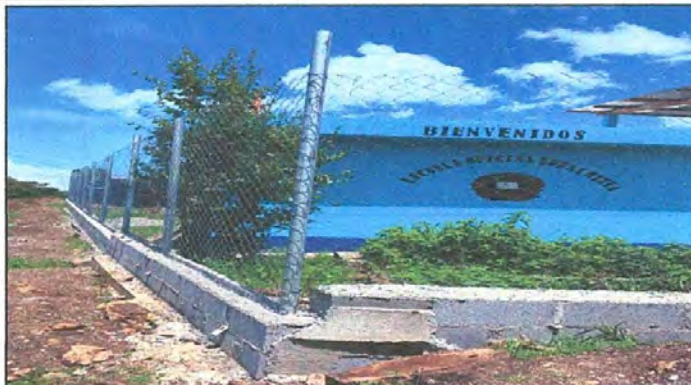
Foto 2: la malla se encuentra en mal estado por lo que se sustituyó.

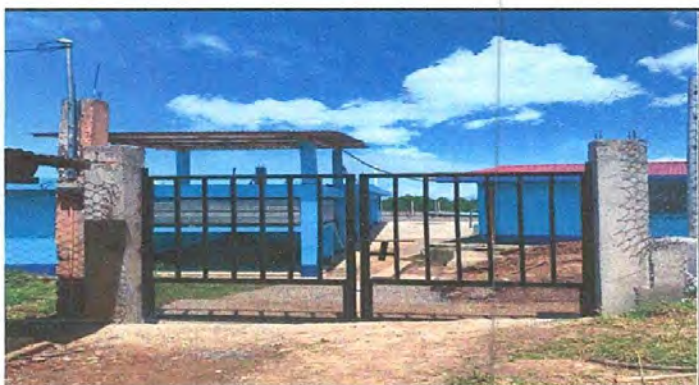
Foto 3: sustitución de portón de madera por portón de metal, ya está en malas condiciones por lo que se prioriza su sustitución.

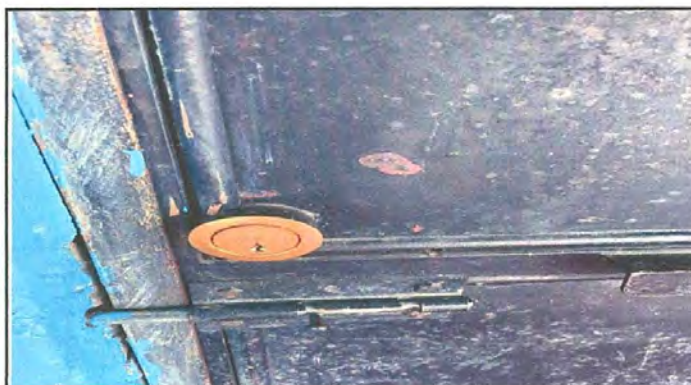
Foto 4: cambio de chapas yale ya se encuentra en mal estado por lo que se prioriza su sustitución.

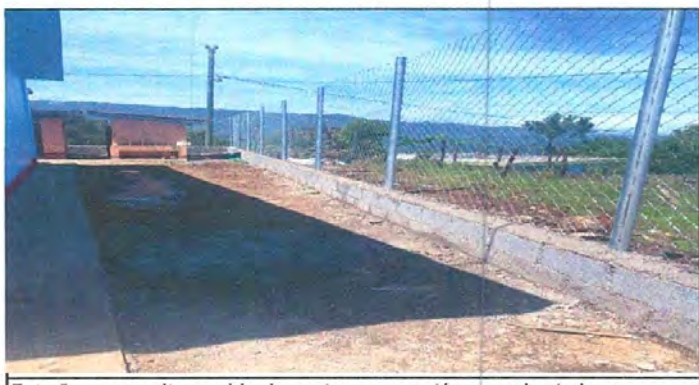
Foto 5: se necesita cambio de poste ya que están en mal estado por eso se priorizó.

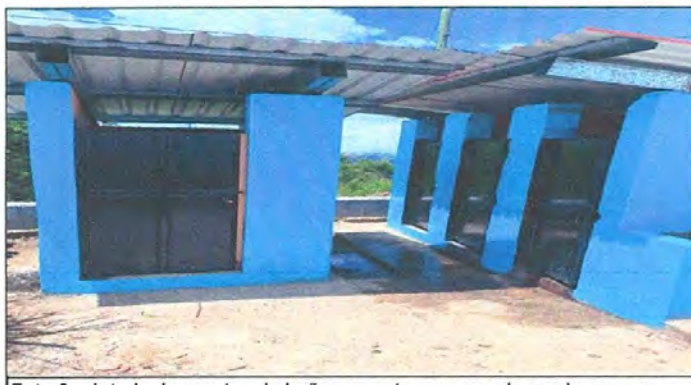
Foto 6: pintada de puertas de baños ya esta muy rayado por lo que se prioriza la pintada.

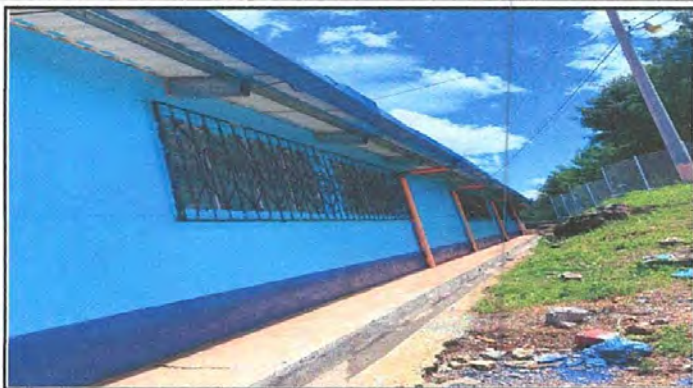
Foto 7: sustitución de canaletas ya están en mal estado por lo que se priorizó.

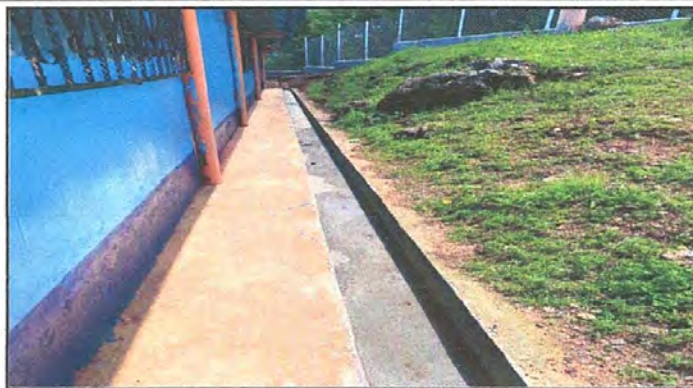
Foto 8: reparación de cuneta de concreto ya está en malas condiciones por lo que se priorizó.

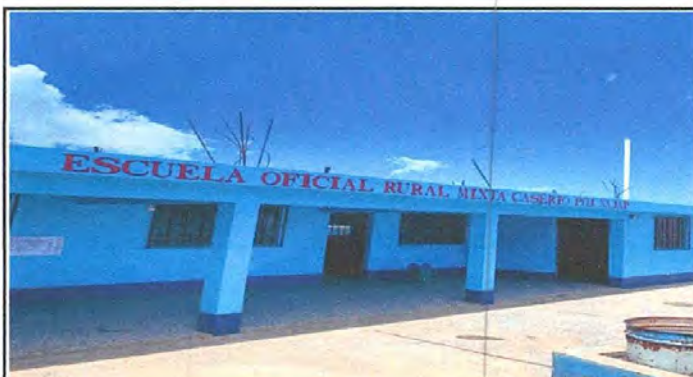
Foto 9: pintura en muros exteriores e interiores de la Escuela por lo que se priorizó la pintada.

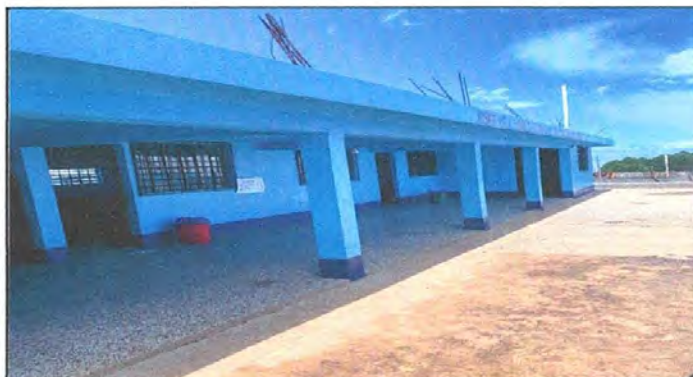
Foto 10: reparación de piso de torta de concreto ya está en malas condiciones por lo que se priorizó.

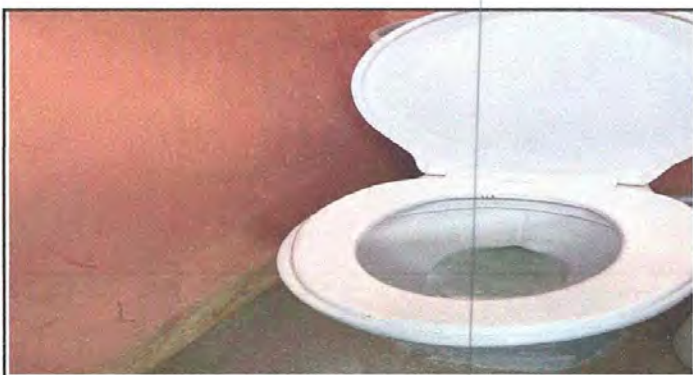
Foto 11: sustitución de inodoro ya están en malas condiciones por lo que se cambiaron.

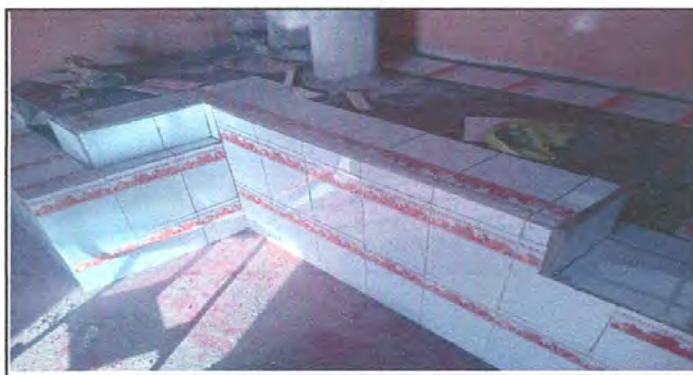
Foto 12: instalación de azulejo en estufa rural ya está en malas condiciones por lo que se priorizó.

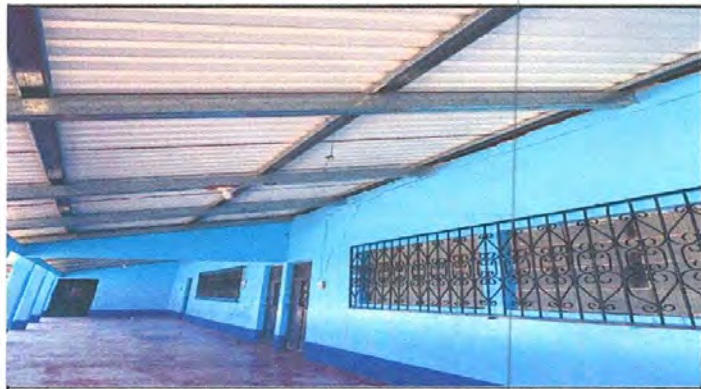
Foto 13: reparación de cableado eléctrico ya están en malas condiciones por lo se prioriza su reparación.

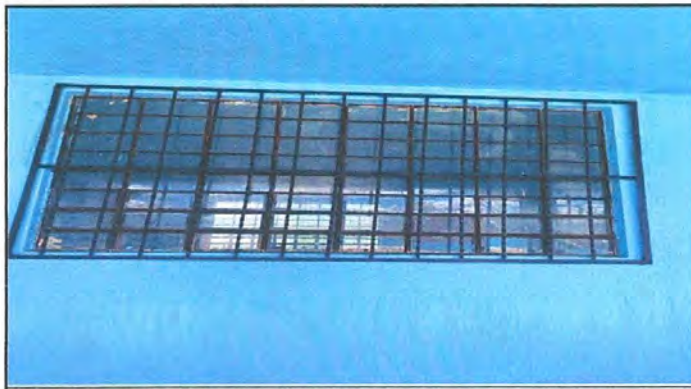
Foto 14: mantenimiento de balcones de metal ya se mira mal por lo que se prioriza el mantenimiento.

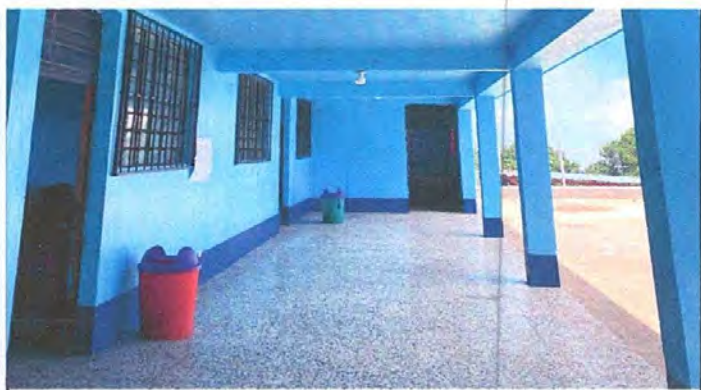
Foto 15: sustitución de focos ya que ya no sirven los focos que están instalados por lo que se prioriza su sustitución.

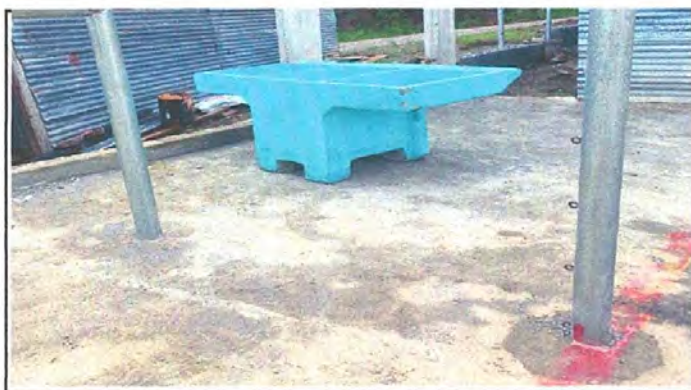
Foto 16: sustitución de pila de cemento de dos lavadero ya no está en buenas condiciones por lo que se prioriza su sustitución.
