SITUACIÓN DEFICIENCIAS DETERMINADAS

| DEPARTAMENTO: | HUEHUETENANGO | MUNICIPIO: | SAN MIGUEL ACATÁN |
| NOMBRE DEL ESTABLECIMIENTO: | EORM | DIRECCIÓN DEL ESTABLECIMIENTO: | ALDEA YUCAJO |
| CÓDIGO DEL ESTABLECIMIENTO: | 13-13-1643-43 | FECHA: | 31/05/2024 |

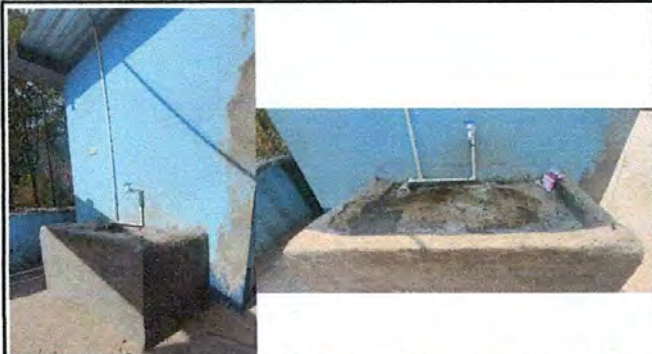
FOTO 1: Sustrucción de pila de cemento, con tanque y 2 lavaderos. (se evidencia la falta de tanque y lavaderos adecuados)

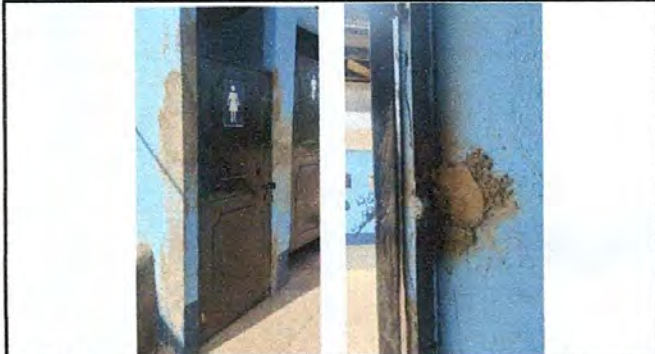
FOTO 2: Mantenimiento de estructura de puertas de metal (lijado, cambio de marco y aplicación de pintura). La pared se encuentra agrietada y los marcos no son anchos para sujetar cada puerta.

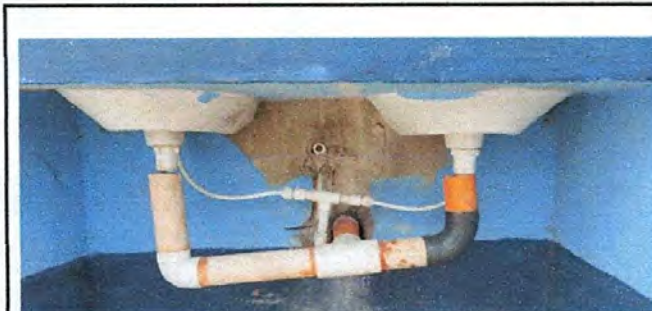
FOTO 3: Sustrucción de accesorios de lavamanos en módulo de baños. (Se instalarán tubos flexibles, para asegurar el drenaje)

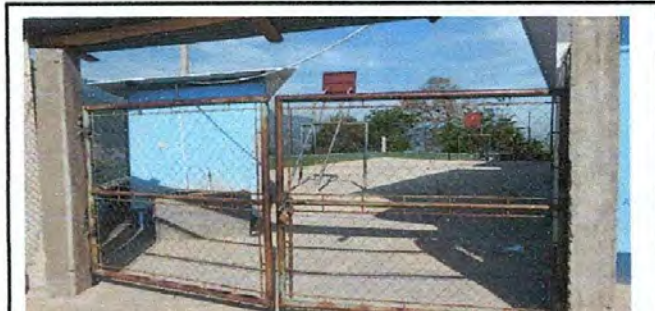
FOTO 4: Mantenimiento de portón de metal (lijado, cepillado y aplicación de pintura)

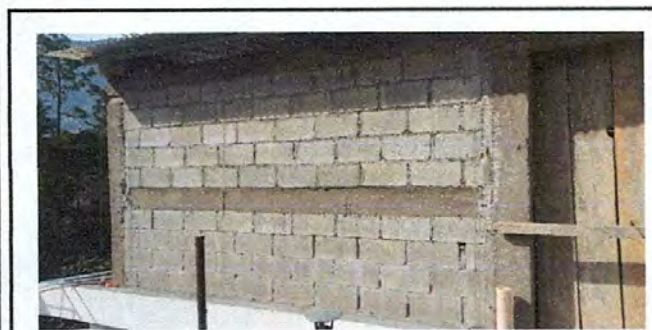
FOTO 5: Aplicación de repello y cernido de paredes en interior y exterior. Módulo de cocina.

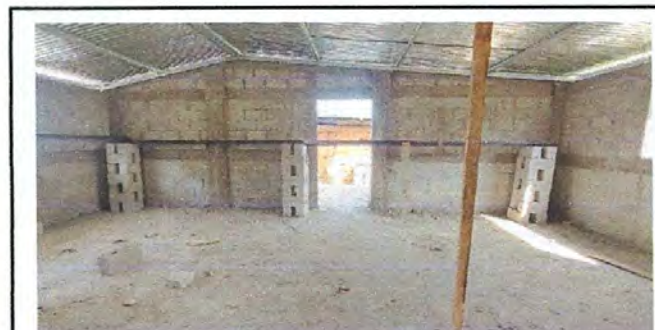
FOTO 6: Reparación de piso de torta de concreto en módulo de cocina.

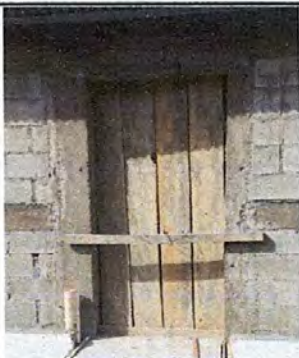
FOTO 7: Sustrucción de puerta de madera por puerta de metal, con chapa y marcos de metal, en módulo de cocina.

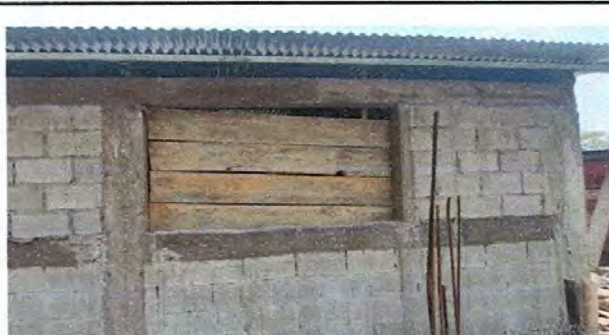
FOTO 8: Sustrucción de ventana de madera por ventana de metal con vidrio.

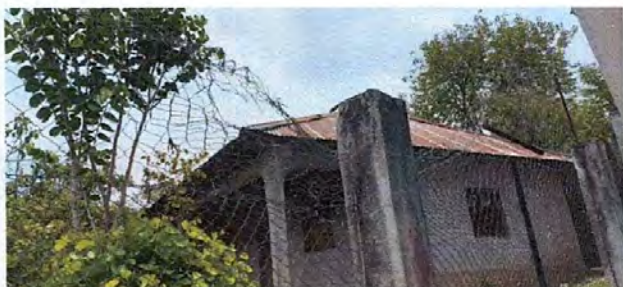
FOTO 9: Sustrucción de malla galvanizada en cerco de dos filas y tubo galvanizado.
