SITUACIÓN DEFICIENCIAS DETERMINADAS

| DEPARTAMENTO: | HUEHUETENANGO | MUNICIPIO: | SAN MIGUEL ACATÁN |
| NOMBRE DEL ESTABLECIMIENTO: | EORM | DIRECCIÓN DEL ESTABLECIMIENTO: | ALDEA YUCAJO |
| CÓDIGO DEL ESTABLECIMIENTO: | 13-13-1643-43 | FECHA: | 25/07/2024 |

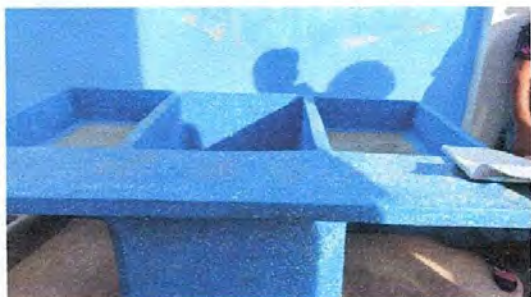
FOTO 1: Sustitución de pila de cemento, con tanque y 2 lavaderos. (se evidencia la falta de tanque y lavaderos adecuados)

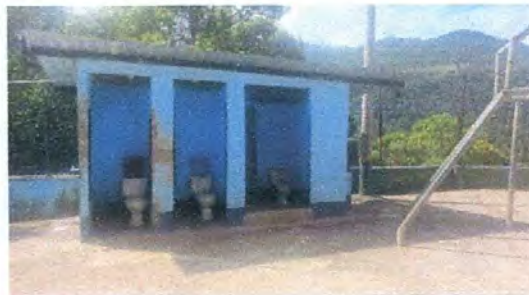
FOTO 2: Mantenimiento de estructura de puertas de metal (lijado, cambio de marco y aplicación de pintura). La pared se encuentra agrietada y los marcos no son anchos para sujetar cada puerta.

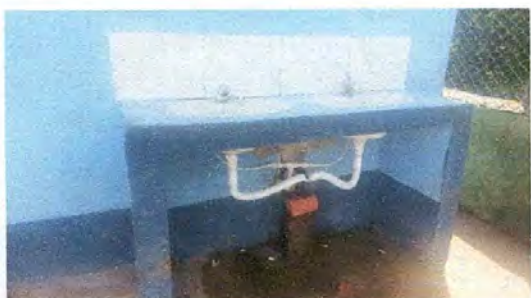
FOTO 3: Sustitución de accesorios de lavamanos en módulo de baños. (Se instalarán tubos flexibles, para asegurar el drenaje)

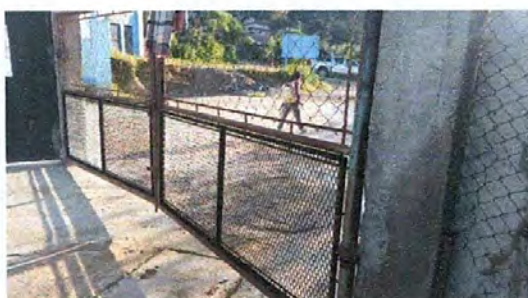
FOTO 4: Mantenimiento de portón de metal (lijado, cepillado y aplicación de pintura)

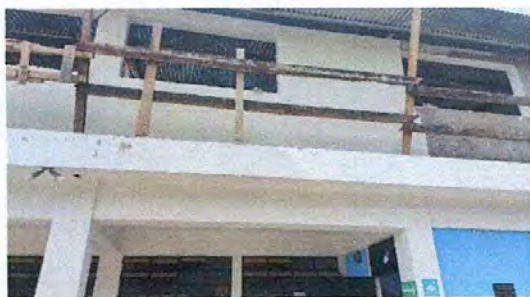
FOTO 5: Aplicación de repello y cernido de paredes en interior y exterior. Módulo de cocina.

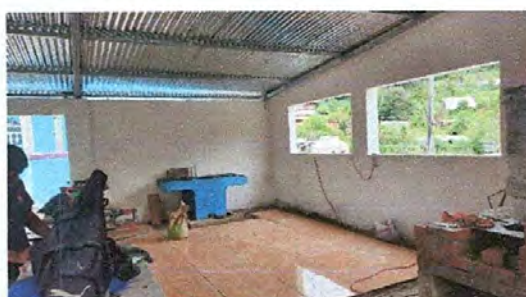
FOTO 6: Reparación de piso de torta de concreto en módulo de cocina.

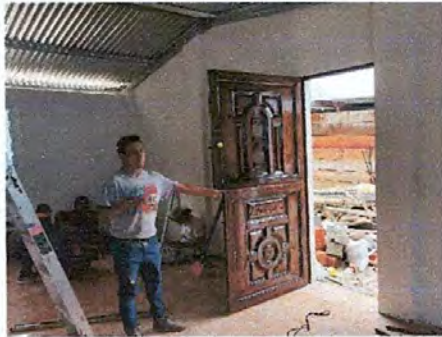
FOTO 7: Sustitución de puerta de madera por puerta de metal, con chapa y marcos de metal, en módulo de cocina.

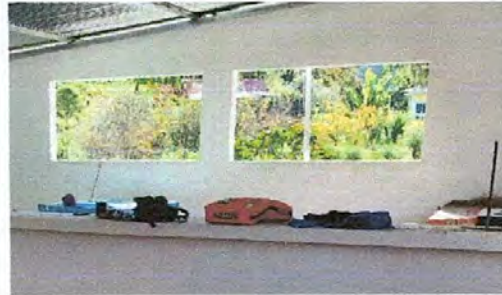
FOTO 8: Sustitución de ventana de madera por ventana de metal con vidrio.

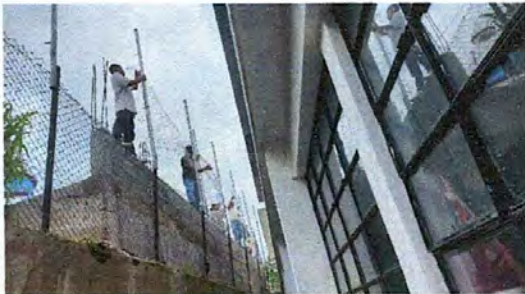
FOTO 9: Sustitución de malla galvanizada en cerco de dos filas y tubo galvanizado.
