SITUACIÓN DEFICIENCIAS DETERMINADAS

| NOMBRE DEL ESTABLECIMIENTO: | EORM | DIRECCIÓN DEL ESTABLECIMIENTO: | ALDEA YUCAJO |
| CÓDIGO DEL ESTABLECIMIENTO: | 13-13-1643-43 | FECHA: | 14/08/2024 |

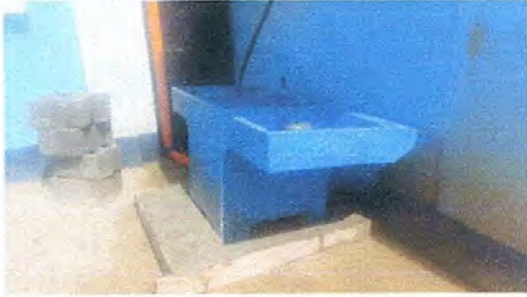
FOTO 1: Sustitución de pila de cemento, con tanque y 2 lavaderos. (se evidencia la falta de tanque y lavaderos adecuados)

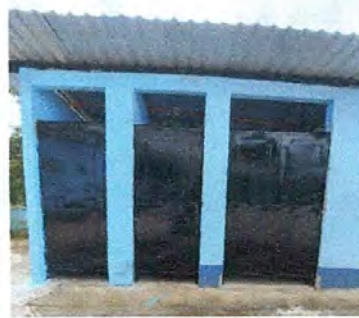
FOTO 2: Mantenimiento de estructura de puertas de metal (lijado, cambio de marco y aplicación de pintura). La pared se encuentra agrietada y los marcos no son anchos para sujetar cada puerta.

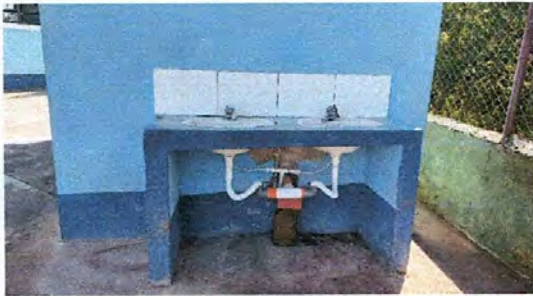
FOTO 3: Sustitución de accesorios de lavamanos en módulo de baños. (Se instalarán tubos flexibles, para asegurar el drenaje)

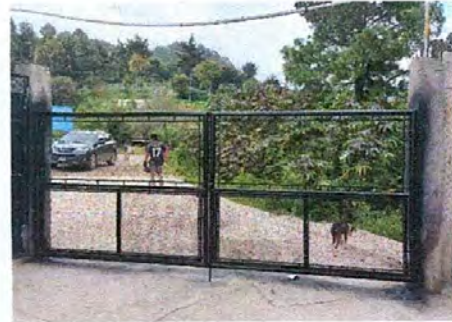
FOTO 4: Mantenimiento de portón de metal (lijado, cepillado y aplicación de pintura)

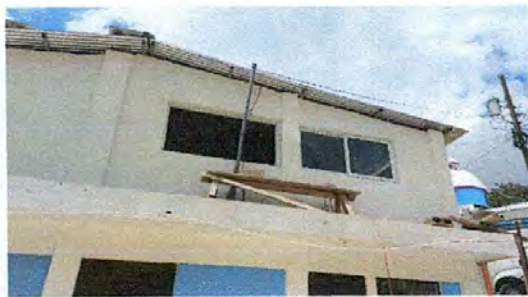
FOTO 5: Aplicación de repello y cernido de paredes en interior y exterior. Módulo de cocina.

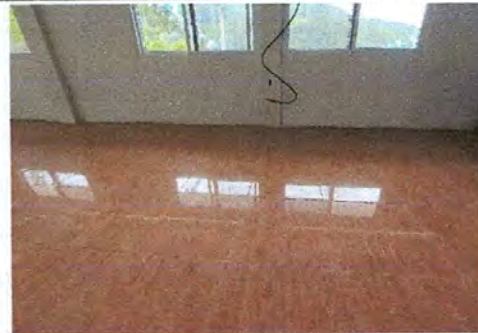
FOTO 6: Reparación de piso de torta de concreto en módulo de cocina.

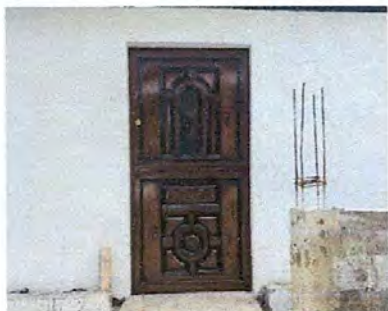
FOTO 7: Sustrucción de puerta de madera por puerta de metal, con chapa y marcos de metal, en módulo de cocina.

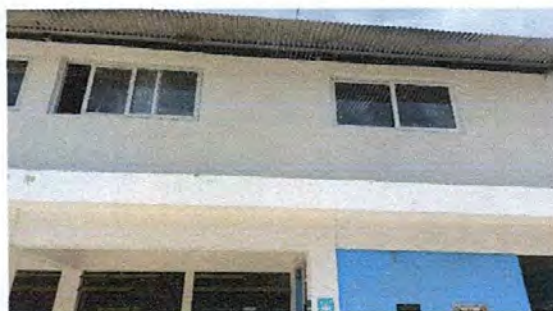
FOTO 8: Sustrucción de ventana de madera por ventana de metal con vidrio.

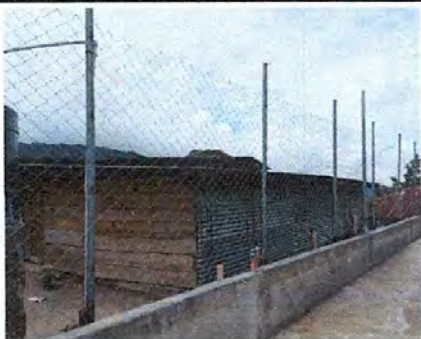
FOTO 9: Sustrucción de malla galvanizada en cerco de dos filas y tubo galvanizado.
