SITUACIÓN DEFICIENCIAS DETERMINADAS

PREVIO ☒

| NOMBRE DEL ESTABLECIMIENTO: | EORM | DIRECCIÓN DEL ESTABLECIMIENTO: | ALDEA YULAJA ONTETAJ |
| CÓDIGO DEL ESTABLECIMIENTO: | 13-14-0002-43 | FECHA: | 12/06/2024 |

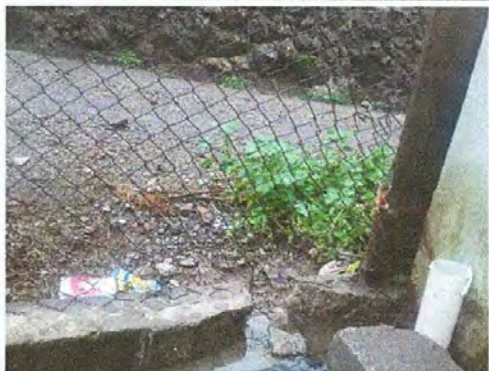
Foto 1: Reparación de muro perimetral de block con tubo hg y malla galvanizada, soleras intermedias y columnas. De 42 ml

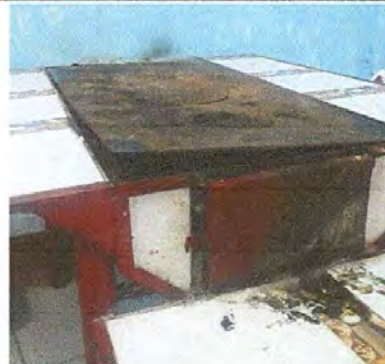
Foto 2: Sustitución de plancha de metal de 3 hornillas

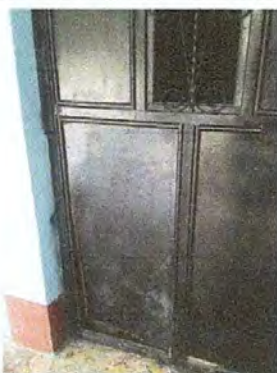
Foto 3: Sustitución de puertas de 1m x 2.9m

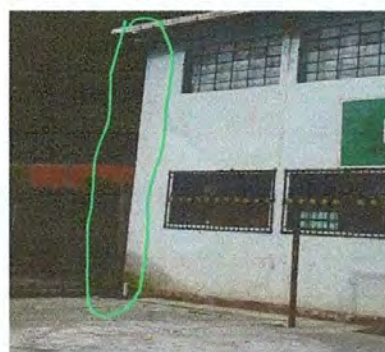
Foto 4: Reparación de bajada de agua pluvial, tubo PVC 3"

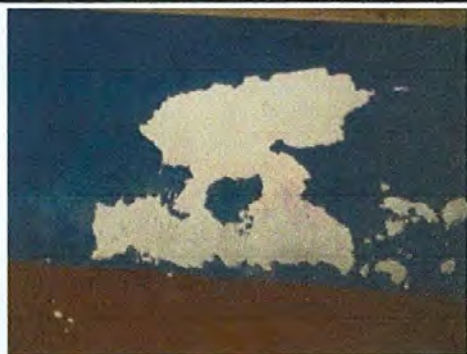
Foto 5: Pintura en muros exteriores e interiores

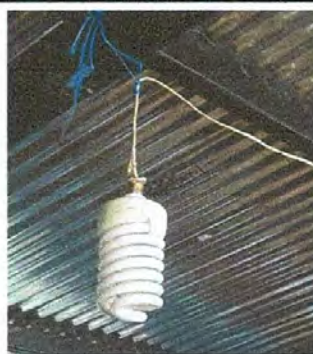
Foto 6: Sustitución de plafoneras

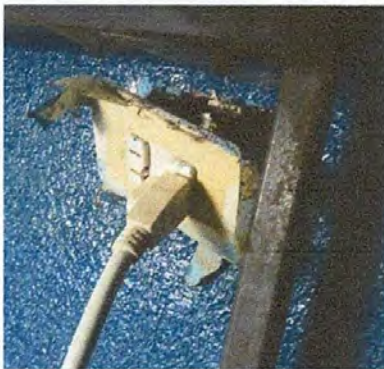
Foto 7: Sustrucción de tomacorrientes dobles

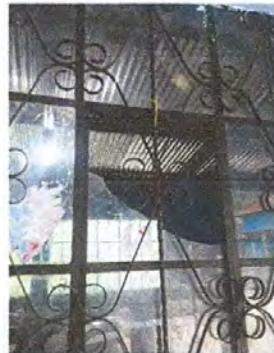
Foto 8: Sustrucción de vidrios de 35cmx39cm.

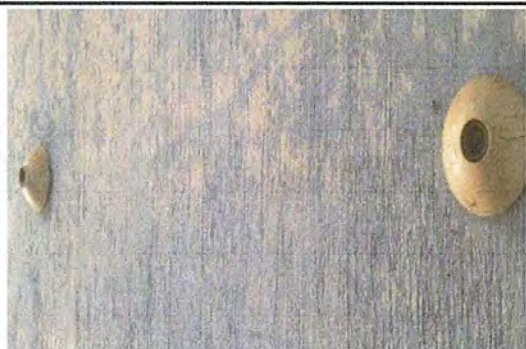
Foto 9: Sustrucción de focos ahorradores

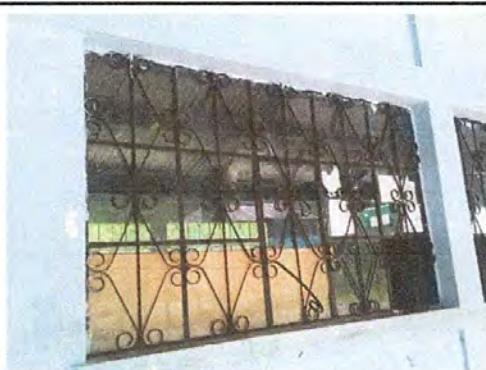
Foto 10: Sustrucción de balcones de metal de 2.12 mx1.36m

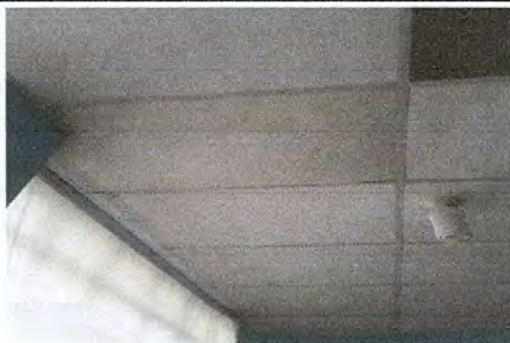
Foto 11: Sustrucción de lámina, por lámina troquelada aluzinc calibre 26 1.15 m2

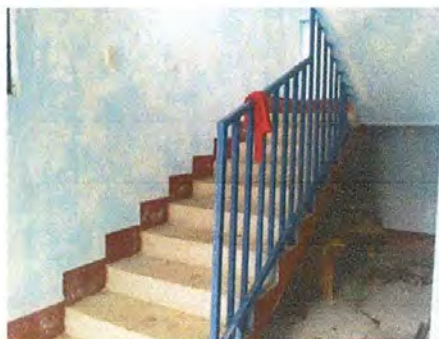
Foto 12: Mantenimiento a barandas de metal

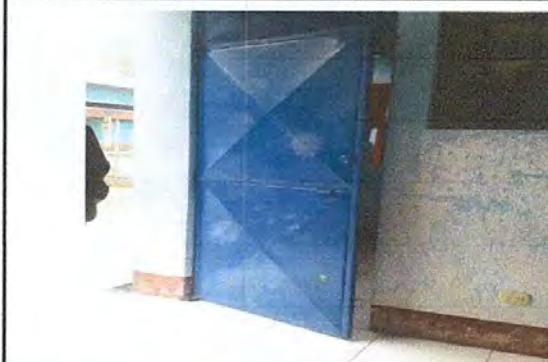
Foto 13: Mantenimiento a estructura (lijado, cambio de tubo, cepillado, sujeciones, aplicación de pintura) de 95cm x2.55m

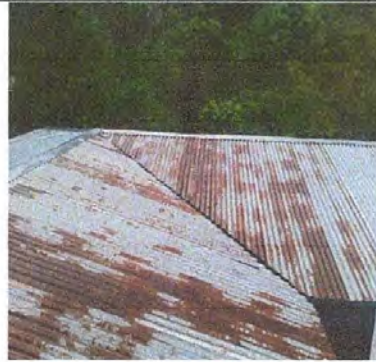
Foto 14: Mantenimiento a estructura de soporte de metal

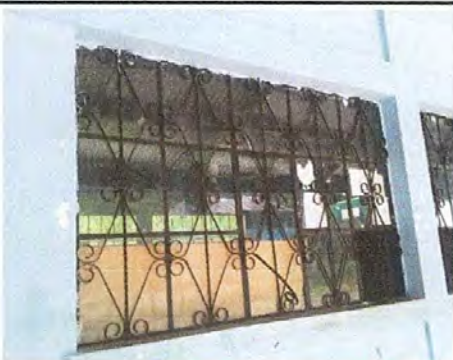
Foto 15: Mantenimiento a estructura de metal de ventana de 2.14mx1.18m.

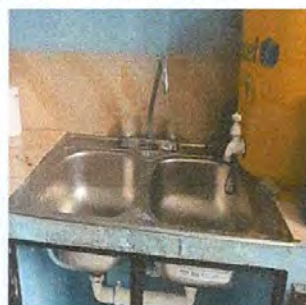
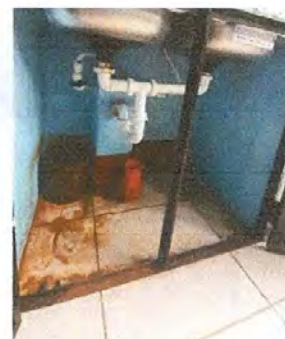
Foto 16: Sustitución de lavatrastos (incluye accesorios como llave de paso, uniones y tubos pvc y otros)
