SITUACIÓN DEFICIENCIAS DETERMINADAS

PREVIO ☒

| NOMBRE DEL ESTABLECIMIENTO: | Escuela Oficial Rural Mixta | DIRECCIÓN DEL ESTABLECIMIENTO: | Caserío K'aan, aldea Istinjap |
| CÓDIGO DEL ESTABLECIMIENTO: | 13-14-0008-43 | FECHA: | 19/07/2024 |

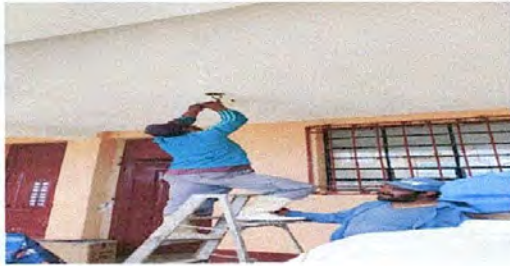
Foto1: sustitución de bombillas ahorradoras

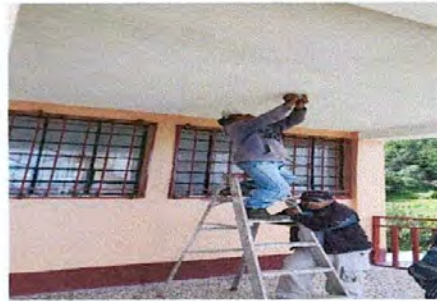
Foto 2: sustitucion de plafoneras

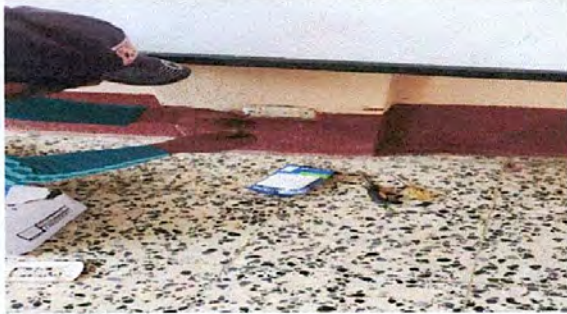
Foto 3: sustitucion de tomacorriente

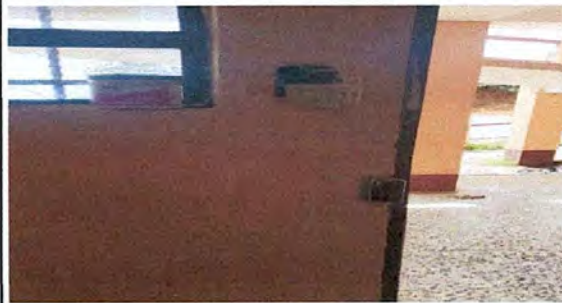
Foto 4: sustitución de interruptores doble

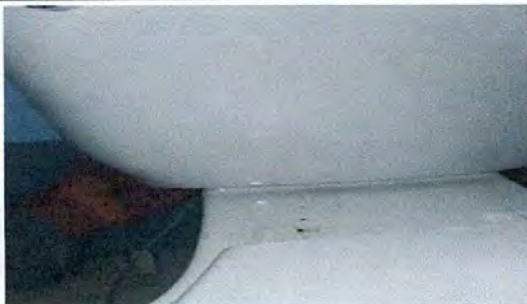
Foto 5: sustitución de mangueras de agua para inodoro

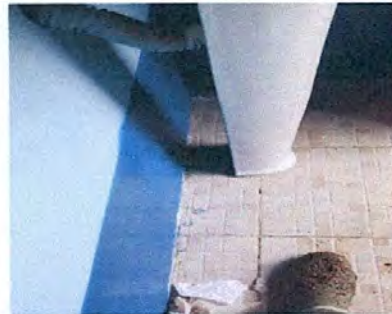
Foto 6: sustitución de mangueras de agua para lavamanos

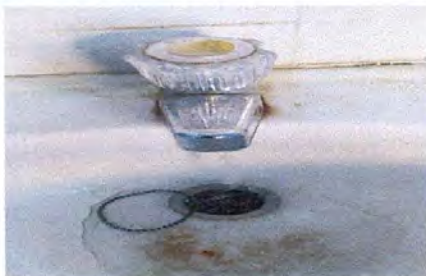
Foto 7: sustitución de llaves para lavamanos

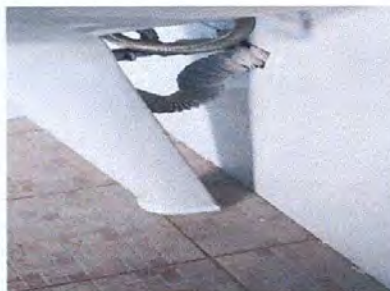
Foto 8: sustitución de llaves de paso para lavamanos

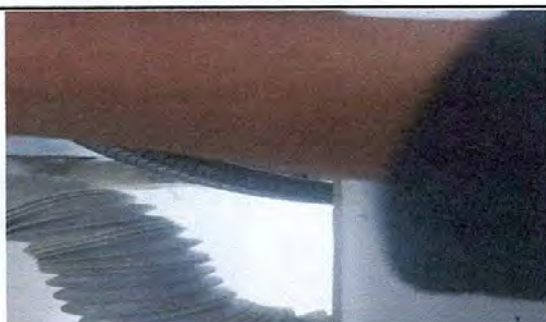
Foto 9: mangueras para lavatrastos

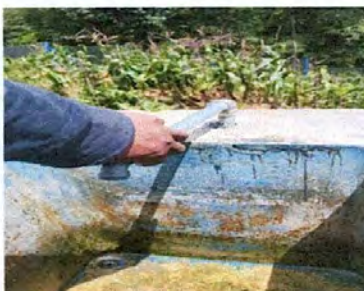
Foto 10: pilas plasticas

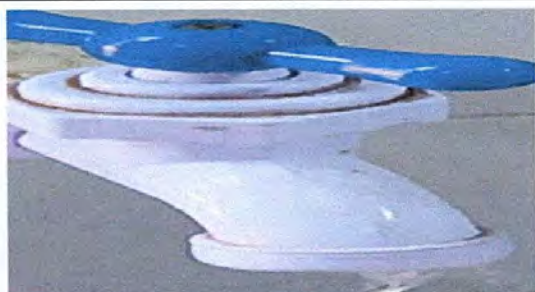
Foto 11: sustitución de llaves de chorros

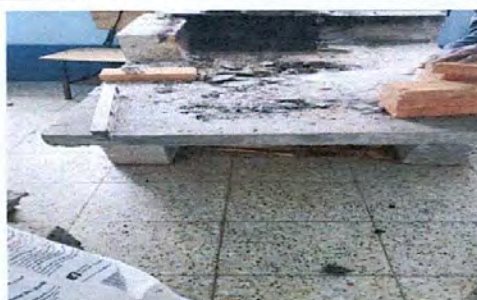
Foto 12: sustitución de planchas de metal de tres hornillas

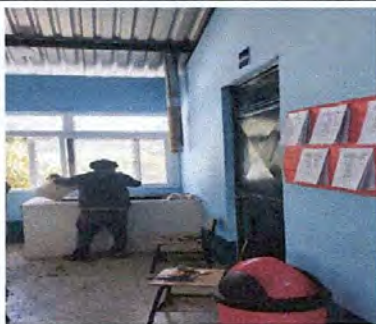
Foto13: sustitución de chimenea de metal por chimenea de cemento

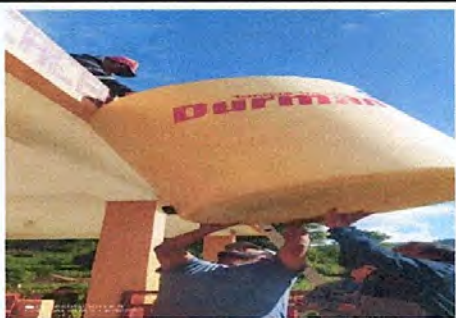
foto 15: sustitución de deposito de agua 1,100 lt

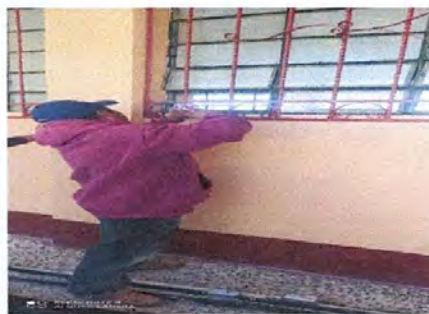
Foto 16: sustitución de vidrios de ventanas 32cm x 19cm

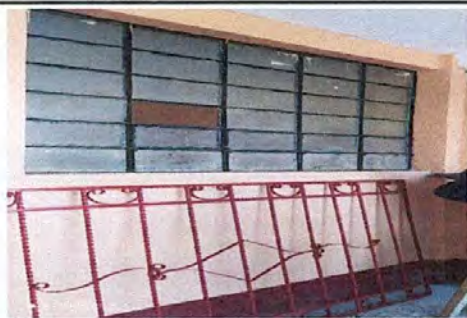
foto 17: sustitución de balcones de metal color rojo óxido 1.76 m x 1.31 m, 2.02 m x 1.31 m, 1.01 m x 1.31 m, 1.75 m x 1.31 m, 1.98 m x 1.31 m, 1.80 m x 1.35 m, 2.02 m x 1.35 m, 1.79 m x 1.35 m, 2.05 m x 1.35 m

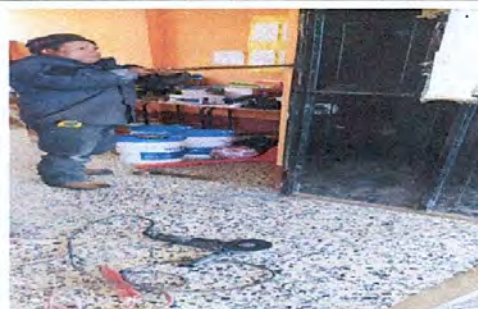
Foto 18: sustitución de puertas de metal (220cm. X 98)(220cm X 98)(220cm. X 97)(220cm. X 97.5)(220cm. X 94.5)(220cm. X 97)

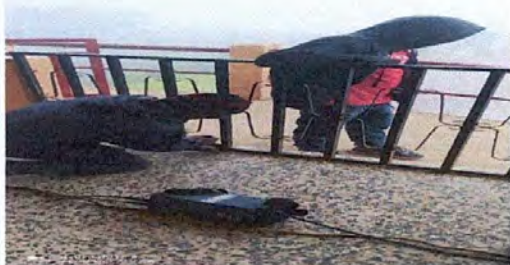
Foto 19: sustitución de barandas de metal (260 X 100)(366 X 100)(366 X 100)(214 X 100)(208 X 100)(115 X 100)(142 X 100)(366 X 100)(258 X 100)

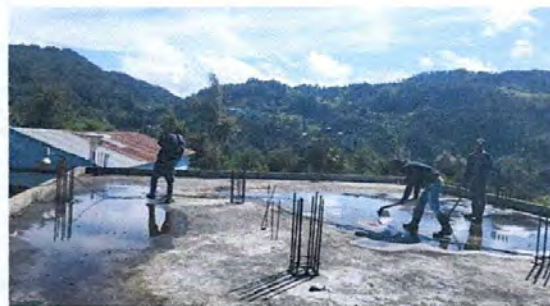
Foto 20: impermeabilización de losa (21 x 9 metros 2)

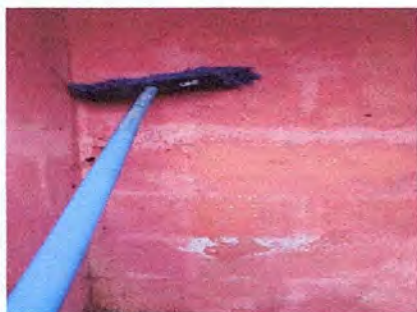
Foto 21: pintura en muros externos e internos (90 m2)
