SITUACIÓN DEFICIENCIAS DETERMINADAS

| DEPARTAMENTO: | HUEHUETENANGO | MUNICIPIO: | TODOS SANTOS CUCHUMATAN |
| NOMBRE DEL ESTABLECIMIENTO: | EORM | DIRECCIÓN DEL ESTABLECIMIENTO: | CASERIO TICAN ALDEA SAN MARTIN |
| CÓDIGO DEL ESTABLECIMIENTO: | 13-15-0032-43 | FECHA: | |

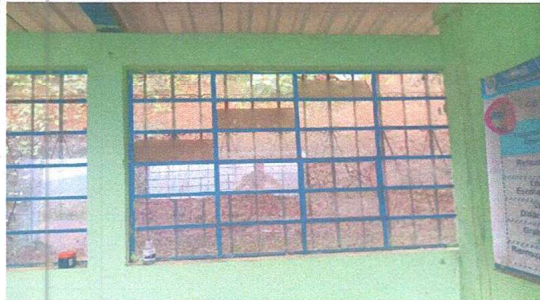
FOTO 1: SUSTITUCIÓN DE VIDRIOS

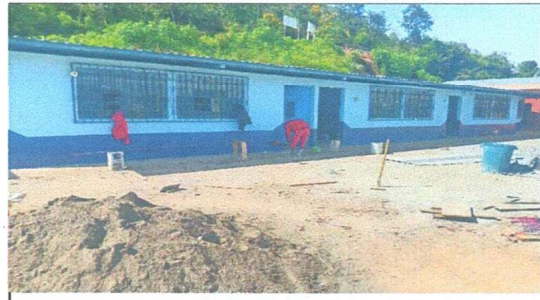
FOTO 2: PINTURA EN MUROS EXTERIORES E INTERIORES

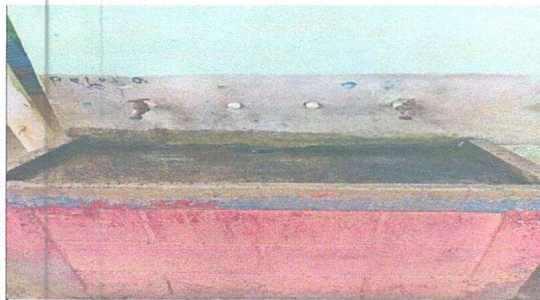
Foto 3: APLICACIÓN DE AZULEJO EN LAVAMANOS

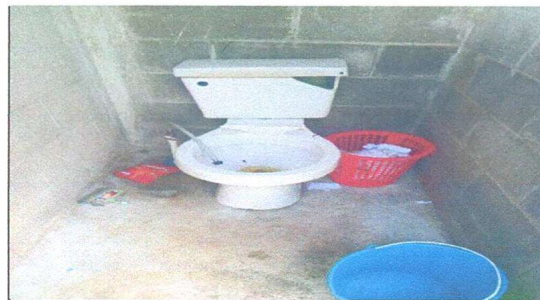
Foto 4: SUSTITUCIÓN DE INODOROS Y PISO ANTIDESLIZANTE

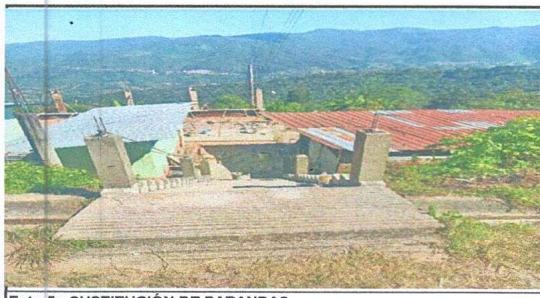
Foto 5: SUSTITUCIÓN DE BARANDAS

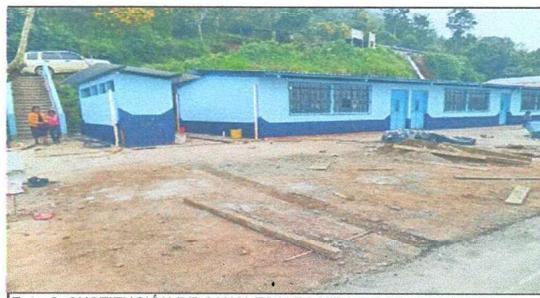
Foto 6: SUSTITUCIÓN DE CANALES Y BAJADA DE AGUA PLUVIAL

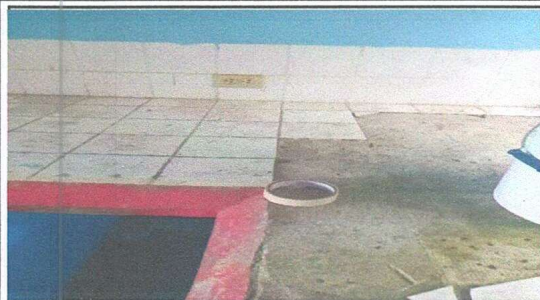
FOTO 1: REPARACION DE AZULEJO

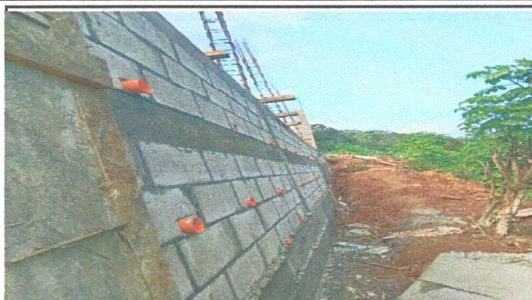
FOTO 2: MEJORAMIENTO DE CIRCULACION
