SITUACIÓN DEFICIENCIAS DETERMINADAS

| NOMBRE DEL ESTABLECIMIENTO: | EORM | DIRECCIÓN DEL ESTABLECIMIENTO: | CASERIO VALENTÓN II, ALDEA SAN MARTÍN CUCHUMATÁN |
| CÓDIGO DEL ESTABLECIMIENTO: | 13-15-0038-43 | FECHA: | 28 DE NOVIEMBRE DE 2024 |

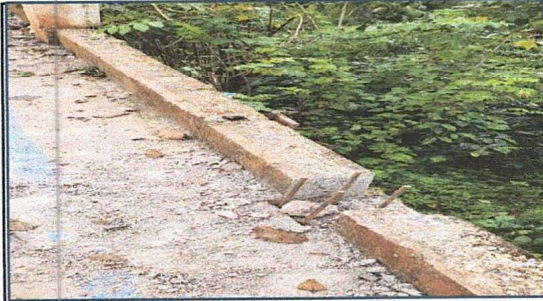
Foto 1: Reparación de muro perimetral

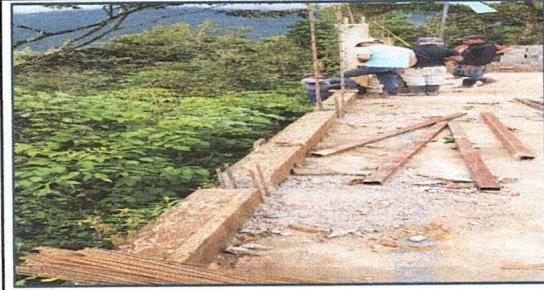
Foto 2: Reparación de muro enmallado

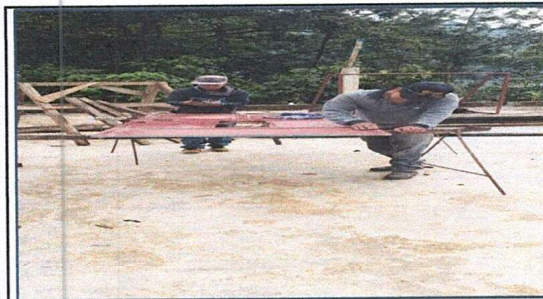
Foto 3: mantenimiento de puertas

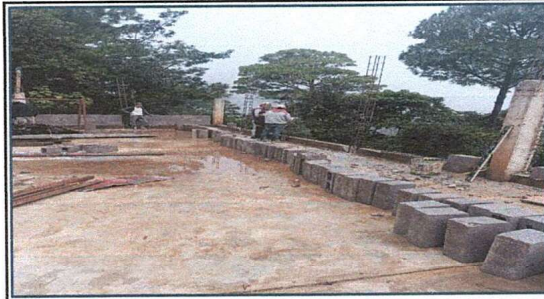
Foto 4: pegado de block

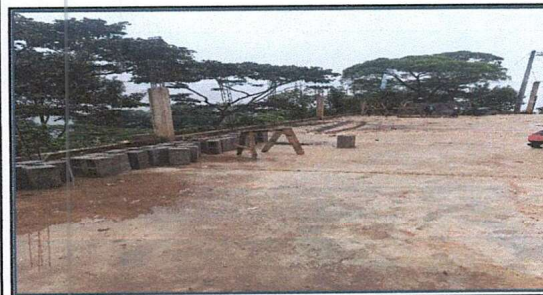
Foto 5: pegado de block

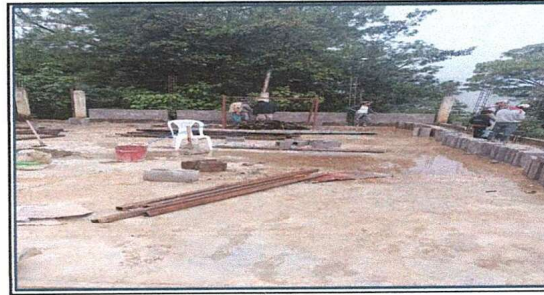
Foto 6: inicio muro perimetral al fondo
