SITUACIÓN DEFICIENCIAS DETERMINADAS

| NOMBRE DEL ESTABLECIMIENTO: | EORM | DIRECCIÓN DEL ESTABLECIMIENTO: | CASERIO CHANCHIMIL, ALDEA MASH |
| CÓDIGO DEL ESTABLECIMIENTO: | 13-15-0752-43 | FECHA: | 02/10/2024 |

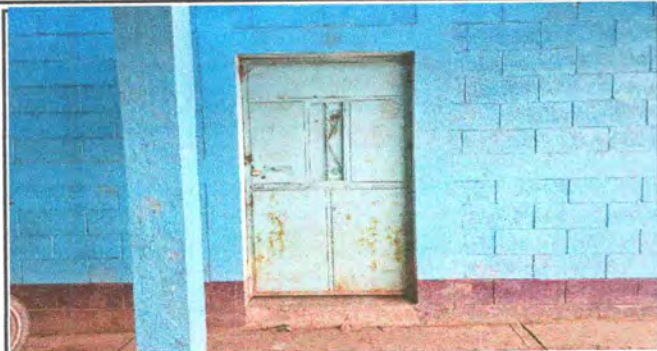
Foto1: SUSTITUCION DE PUERTAS DE METAL

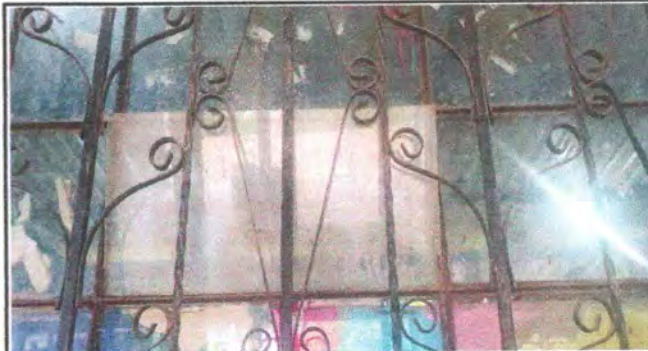
Foto 2: SUSTITUCION DE VIDRIOS

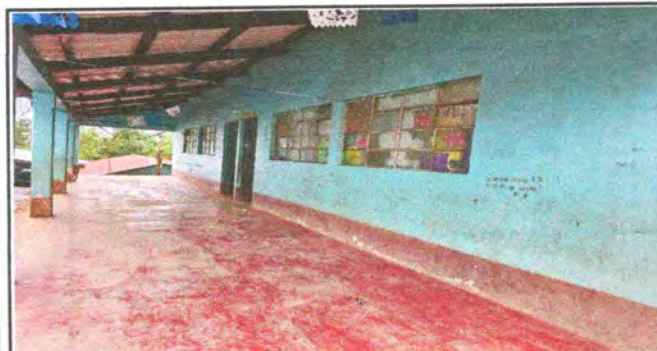
Foto 3: FABRICACIÓN DE BALCONES

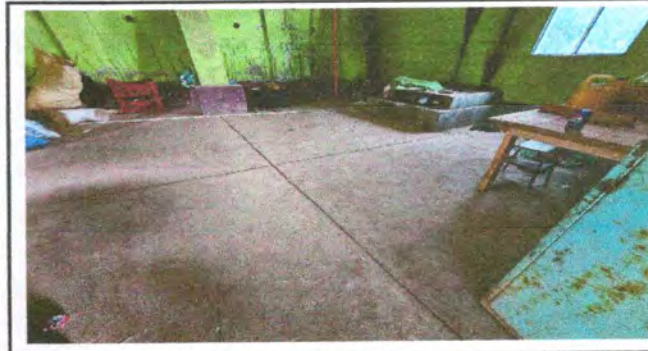
Foto 4: SUSTITUCIÓN DE PISO CERAMICO

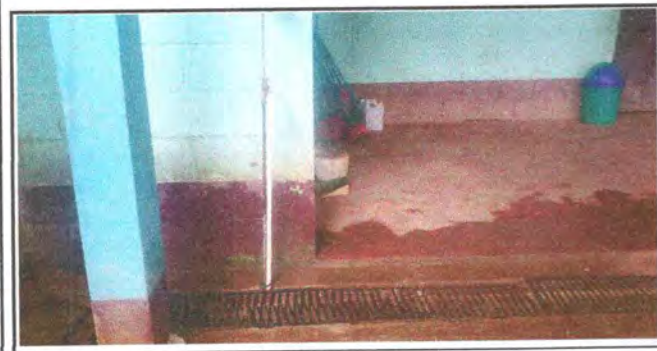
Foto 5: LAVAMANOS MULTIFUNCIONAL

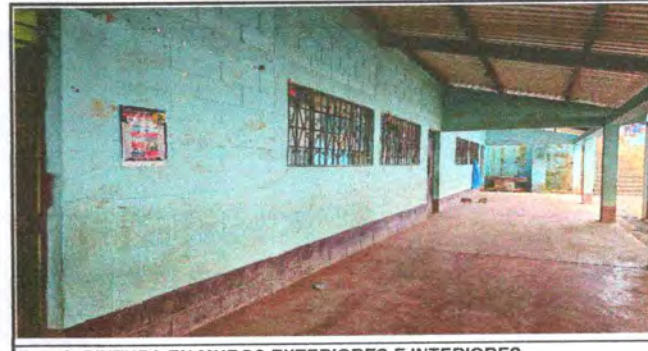
Foto 6: PINTURA EN MUROS EXTERIORES E INTERIORES

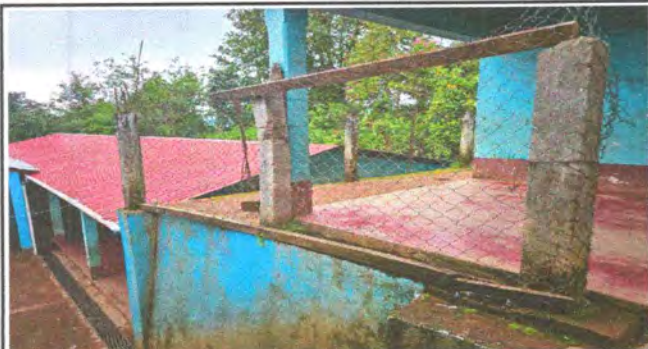
Foto 7: REPARACIÓN DE MURO PERIMETRAL CON MALLA Y TUVO

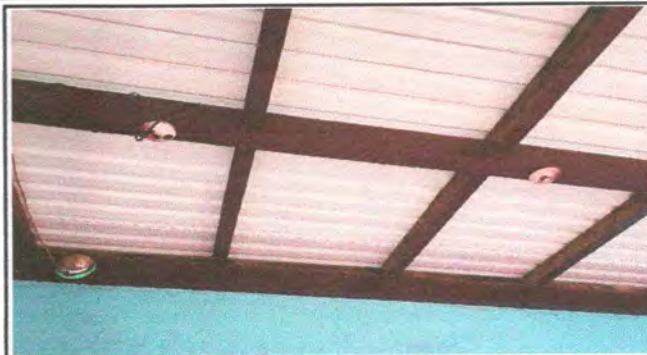
Foto 8: SUSTITUCIÓN DE FOCOS AHORRADORES

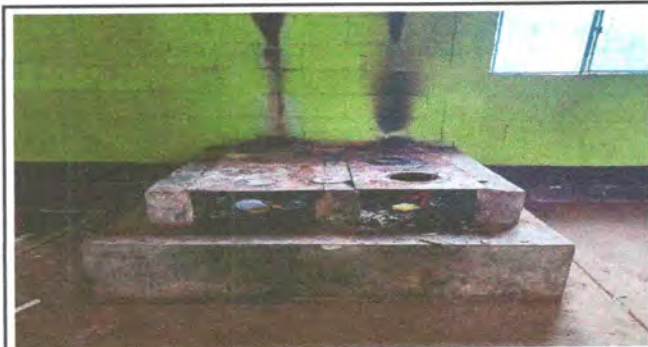
Foto 8: SUSTITUCIÓN DE ESTUFA RURAL (COMPLETA) INCLUYE CHIMENEA Y PLANCHA DE METAL

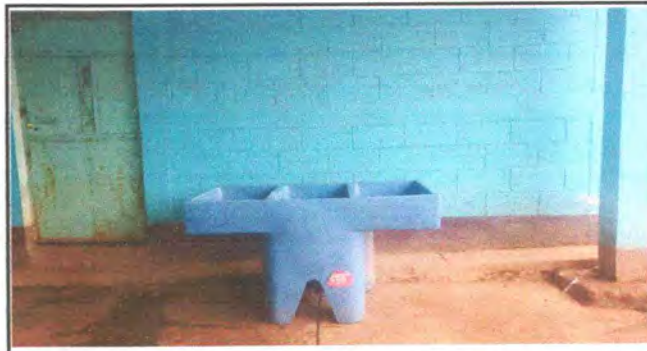
Foto 9: SUSTITUCIÓN DE PILA PLASTICA DE UN LAVADERO

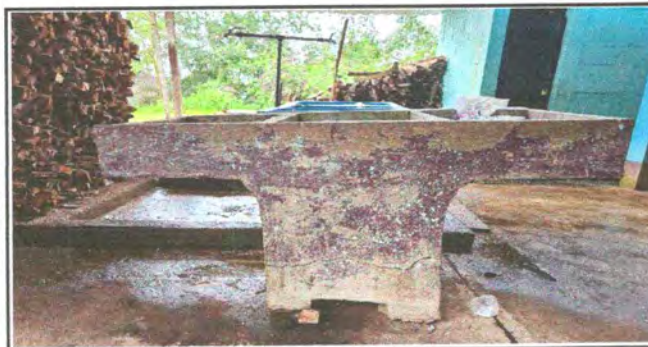
Foto 9: SUSTITUCIÓN DE PILA DE CEMENTO DE 2 LAVADEROS
