SITUACIÓN DEFICIENCIAS DETERMINADAS

PREVIO ☒

| NOMBRE DEL ESTABLECIMIENTO: | EORM | DIRECCIÓN DEL ESTABLECIMIENTO: | CASERIO VALENTON, ALDEA SAN MARTIN, CUCHUMATAN, TODOS SANTOS CUCHUMATAN |
| CÓDIGO DEL ESTABLECIMIENTO: | 13-15-4738-43 | FECHA: | 12/09/2024 |

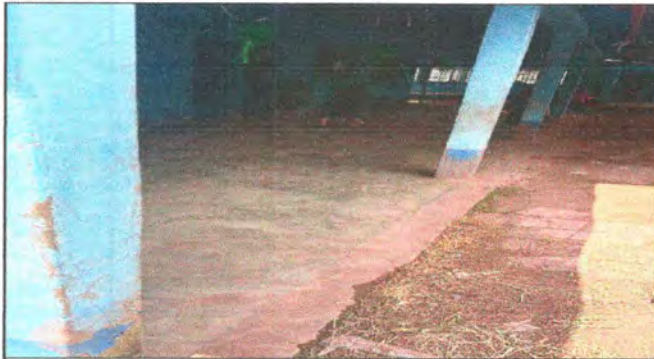
Foto1: SUSTITUCION DE TORTA DE CONCRETO POR TORTA DE CONCRETO

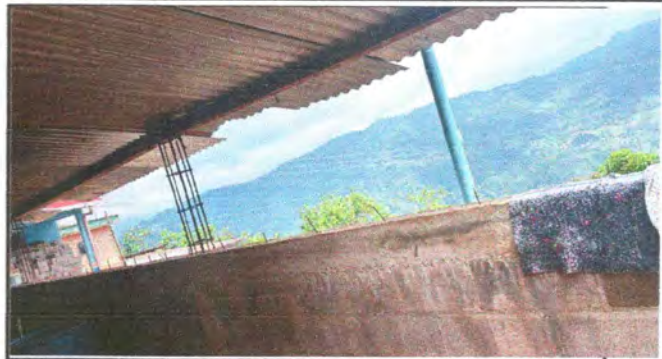
Foto 2: SUSTITUCION DE ESTRUCTURA DE SOPORTE DE MADERA POR METAL

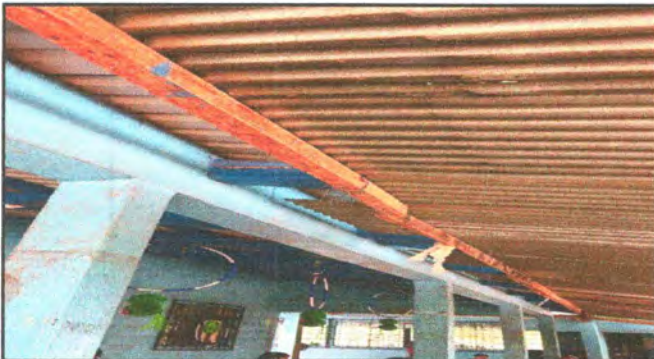
Foto 3: SUSTITUCION DE ESTRUCTURA DE SOPORTE DE MADERA POR METAL

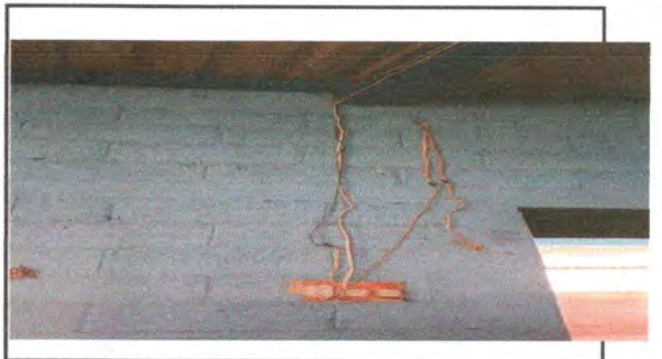
Foto 4: REPARACION SISTEMA ELECTRICO

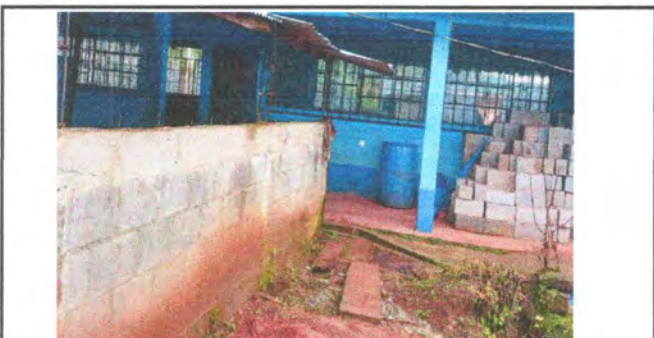
Foto 5: SUSTITUCION DE MURO PERIMETRAL DE BLOCK, MALLA Y TUBO HG

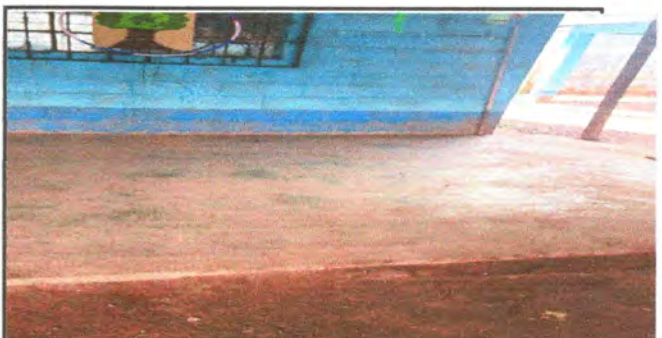
Foto 6: SUSTITUCION DE TORTA DE CONCRETO POR TORTA DE CONCRETO

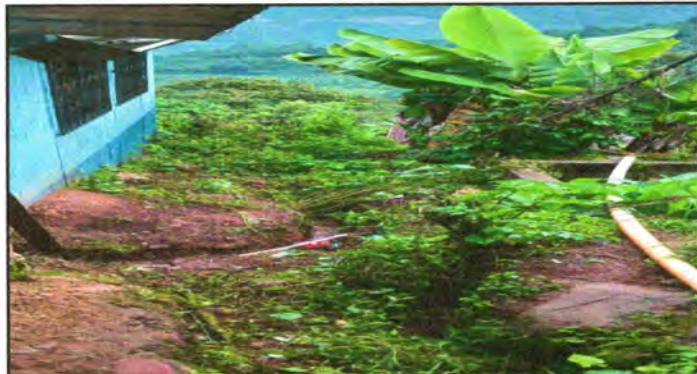
Foto1: SUSTITUCION DE BAJADAS PLUVIALES DE 3 PULGADAS

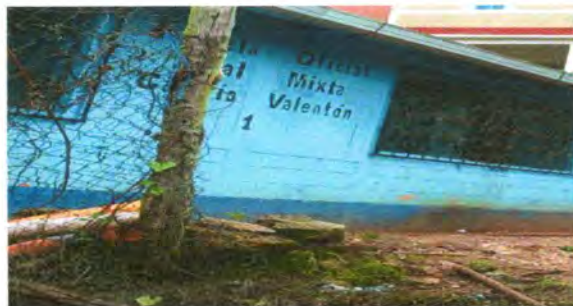
Foto 2: SUSTITUCION DE MURO PERIMETRAL DE BLOCK, MALLA Y TUBO HG
