SITUACIÓN DEFICIENCIAS DETERMINADAS

| DEPARTAMENTO: | HUEHUETENANGO | MUNICIPIO: | TODOS SANTOS CUCHUMATAN |
| NOMBRE DEL ESTABLECIMIENTO: | EORM | DIRECCIÓN DEL ESTABLECIMIENTO: | CASERÍO VALENTÓN ALDEA SAN MARTÍN |
| CÓDIGO DEL ESTABLECIMIENTO: | 13-15-4738-43 | FECHA: | 29/11/2024 |

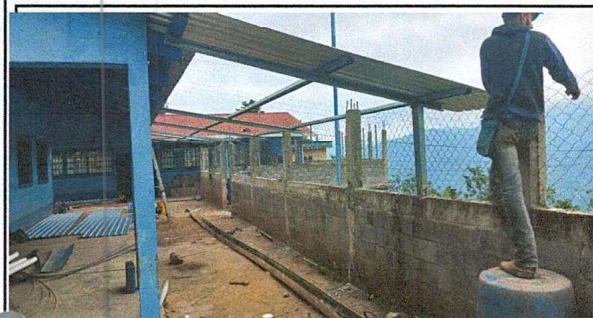
Foto 1 SUSTITUCION DE LAMINA POR LAMINA TROQUELADA CALIBRE 26

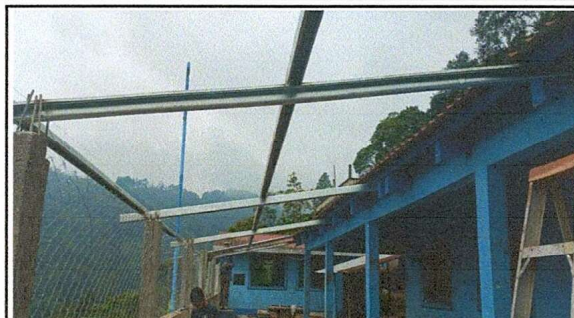
Foto 2: SUSTITUCION DE ESTRUCTURA DE SOPORTE DE MADERA POR METAL

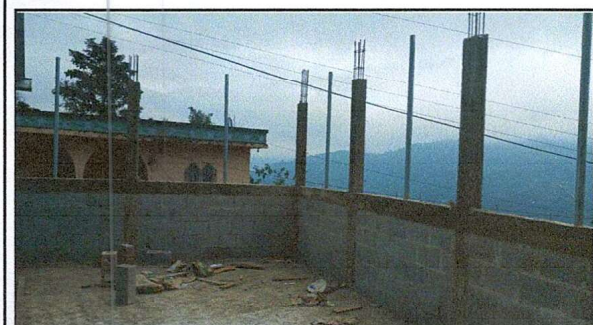
Foto 3: SUSTITUCION DE ESTRUCTURA DE SOPORTE DE MADERA POR METAL

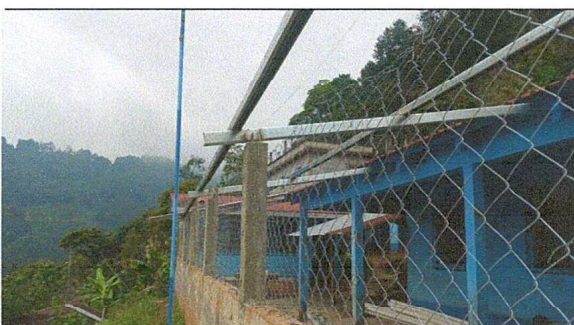
Foto 4: SUSTITUCION DE MURO PERIMETRAL DE BLOCK, Y MALLA

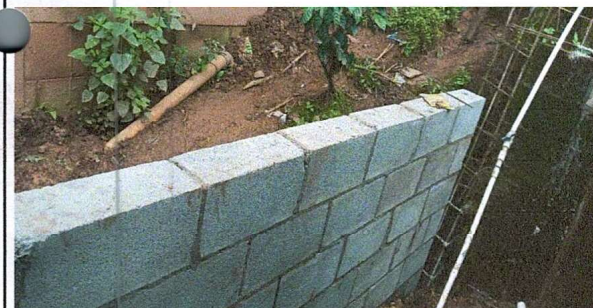
Foto 5 MURO PERIMETRAL DE BLOCK, MALLA Y TUUBO HG

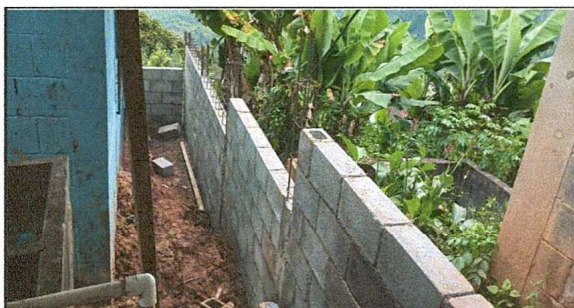
Foto 6: MURO PERIMETRAL DE BLOCK MALLA Y TUUBO HG
