SITUACIÓN DEFICIENCIAS DETERMINADAS

POSTERIOR ☒

| NOMBRE DEL ESTABLECIMIENTO: | EORM | DIRECCIÓN DEL ESTABLECIMIENTO: | CASERIO VALENTÓN ALDEA SAN MARTÍN |
| CÓDIGO DEL ESTABLECIMIENTO: | 13-15-4738-43 | FECHA: | 4/12/2024 |

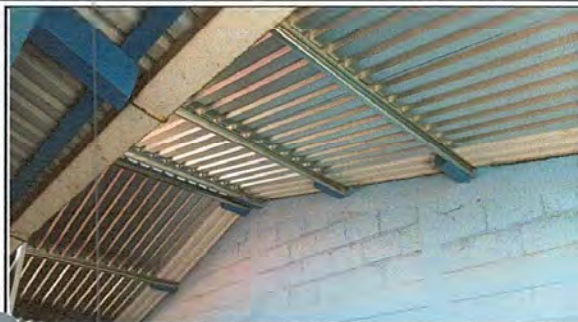
Foto 1: ESTRUCTURA DE TECHO

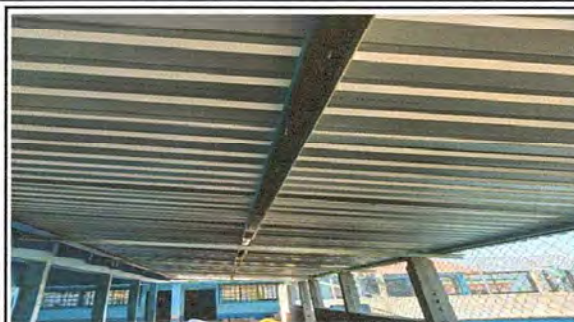
Foto 2: ESTRUCTURA DE SOPORTE DE METAL

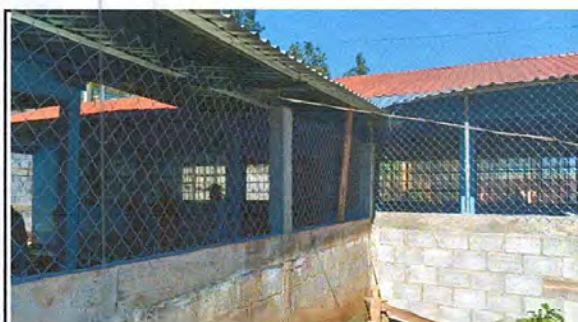
Foto 3. MURO PERIMETRAL, HILADAS DE BLOCK Y MALLA

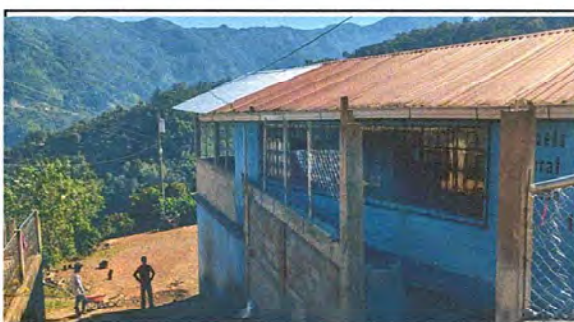
Foto 4. MURO PERIMETRAL DE BLOCK, MALLA Y TUBO HG GALVANIZADO

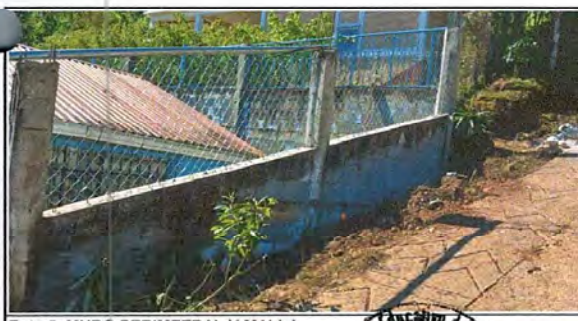
Foto 5. MURO PERIMETRAL Y MALLA

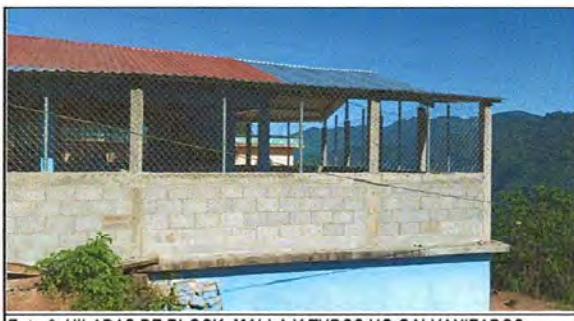
Foto 6. HILADAS DE BLOCK, MALLA Y TUBOS HG GALVANIZADOS

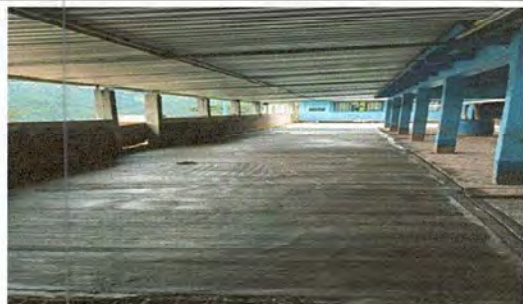
Foto 1: PISO TORTA DE CONCRETO

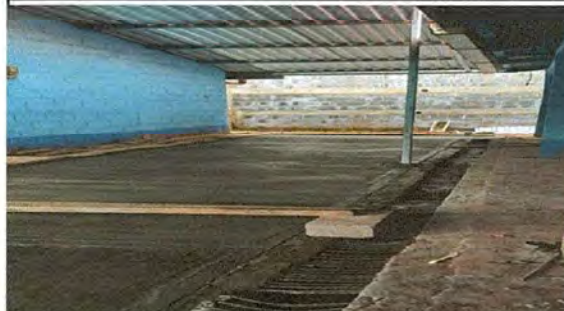
Foto 2: PISO TORTA DE CONCRETO

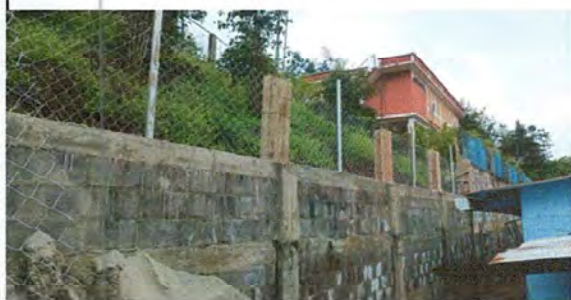
Foto 3: MURO PERIMETRAL, MALLA TUBO HG GAKVANIZADO
