SITUACIÓN DEFICIENCIAS DETERMINADAS

| NOMBRE DEL ESTABLECIMIENTO: | EORM, aldea Santa Isabel | DIRECCIÓN DEL ESTABLECIMIENTO: | Aldea Santa Isabel |
| CÓDIGO DEL ESTABLECIMIENTO: | 13-16-0777-43 | FECHA: | 27 de febrero de 2024 |

REGISTRO FOTOGRÁFICO  
PROGRAMA DE MANTENIMIENTO DE EDIFICIOS ESCOLARES PÚBLICOS

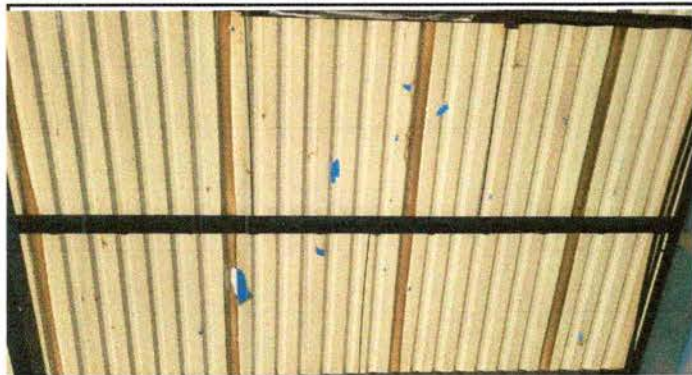
Foto 1: sustitucion de lamina, por lamina troquelada aluzinc calibre 26

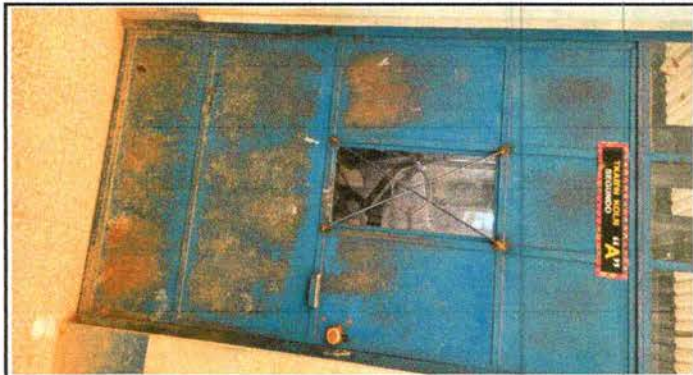
Foto 2: Mantenimiento a estructura (lijado, aplicación de pintura)

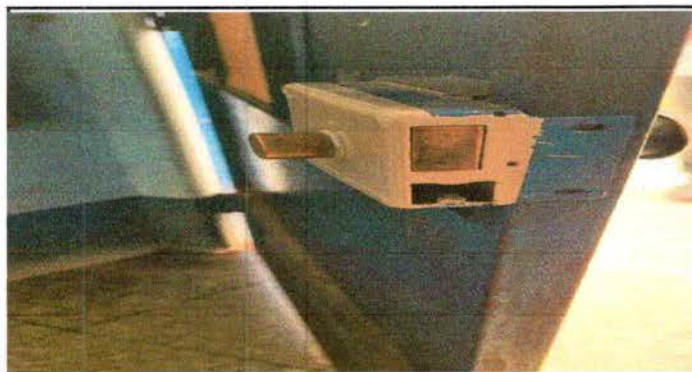
Foto 3: Cambio de chapa

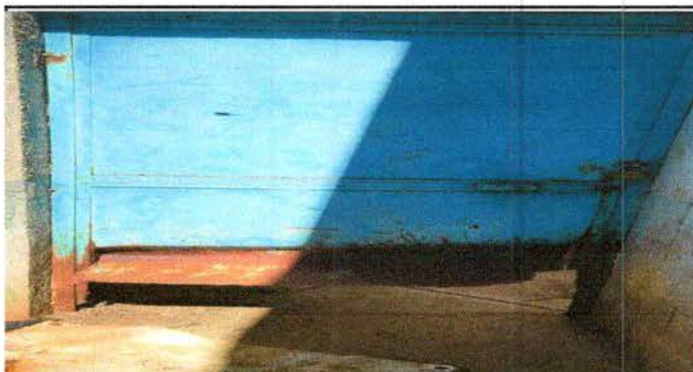
Foto 4: Sustitución de puerta

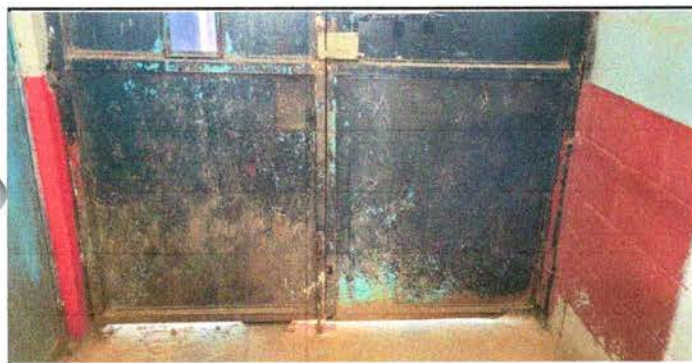
Foto 5: Sustitución de portón de metal

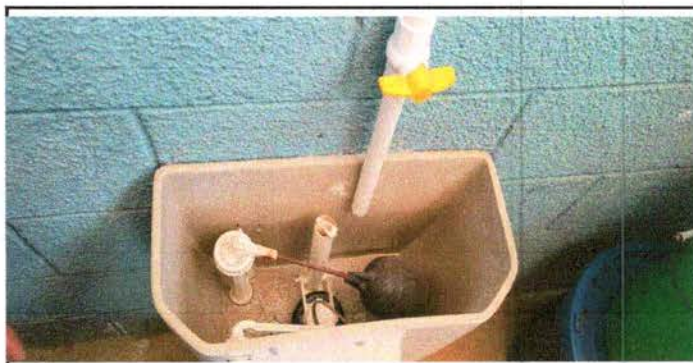
Foto 6: sustitución de accesorios inodoro(contra llave tubo de abasto y tanque)

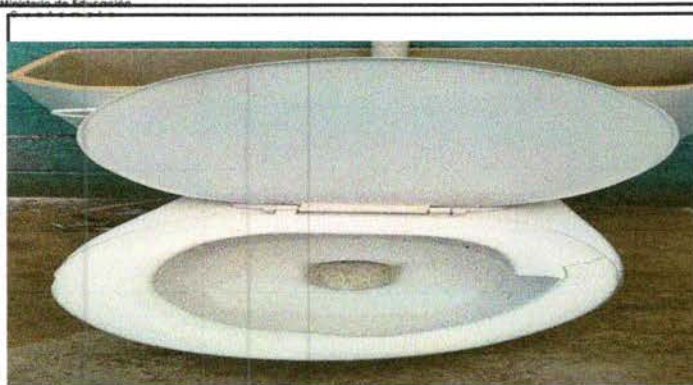
Foto 7: Sustitución de tapadera de sanitario

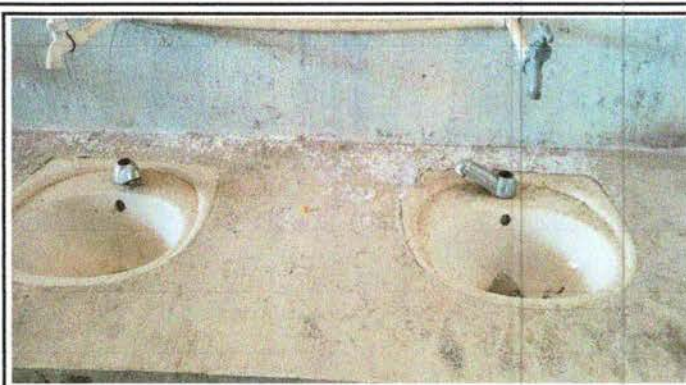
Foto 8: sustitución de grifos

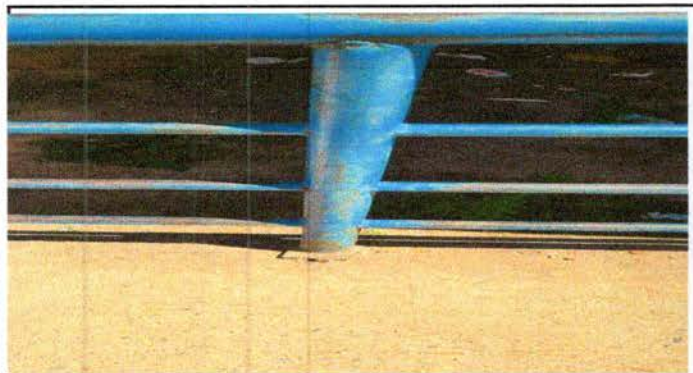
Foto 9: Mantenimiento de baranda de metal

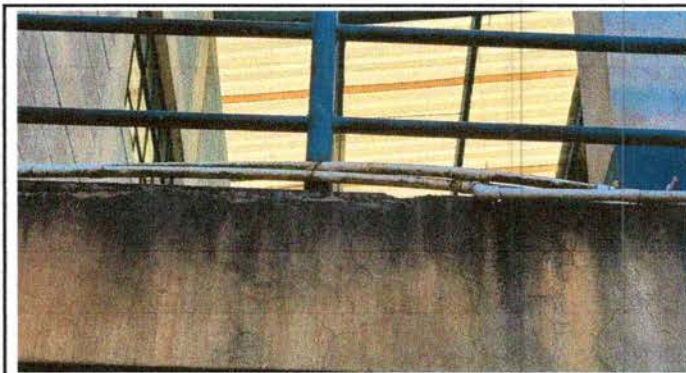
Foto 10: Sustitución de tubería línea principal

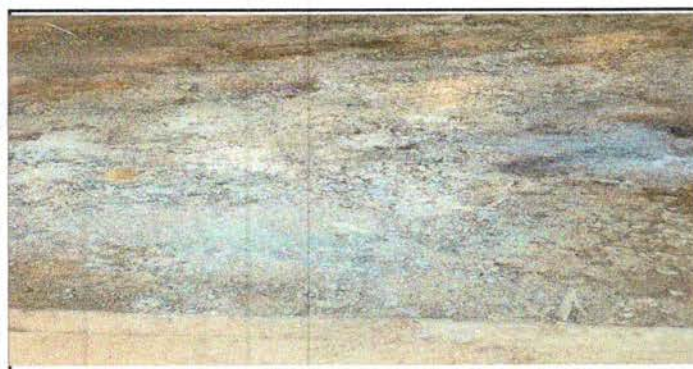
Foto 11: Reparación de planchas de concreto de patio
