SITUACIÓN DEFICIENCIAS DETERMINADAS

| DEPARTAMENTO: | Huehuetenango | MUNICIPIO: | San Mateo Ixtatán |
| NOMBRE DEL ESTABLECIMIENTO: | EORM | DIRECCIÓN DEL ESTABLECIMIENTO: | Cantón Tinajab Aldea Bulej |
| CÓDIGO DEL ESTABLECIMIENTO: | 13-18-0015-43 | FECHA: | 18 de noviembre de 2024 |

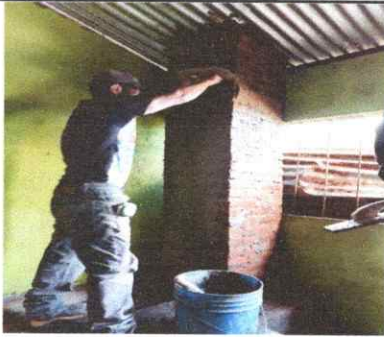
Foto1: Reparación de 4 estufa rurales y chimeneas

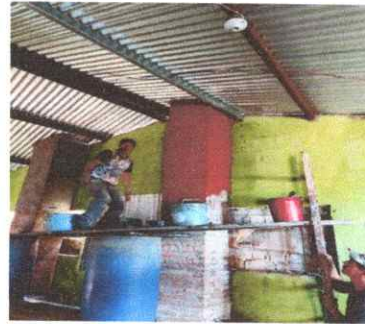
Foto 2: Reparación de estufa rural en proceso

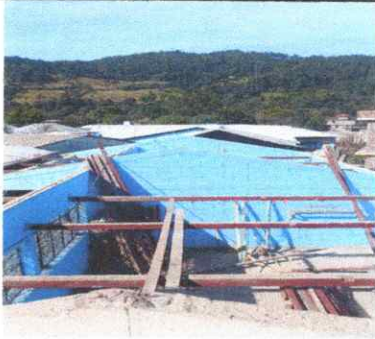
Foto 3: Sustitución de estructura de madera de soporte por metal en proceso de desmontaje

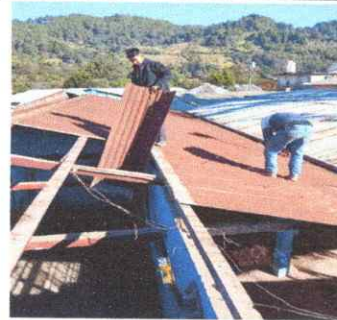
Foto 4: Sustitución de lámina por lámina troquelada aluzinc calibre 26. en proceso de desmontaje

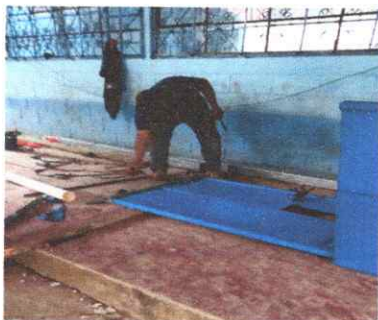
Foto 5: Sustitución de 4 puertas de madera en mal estado por puertas de metal, en proceso

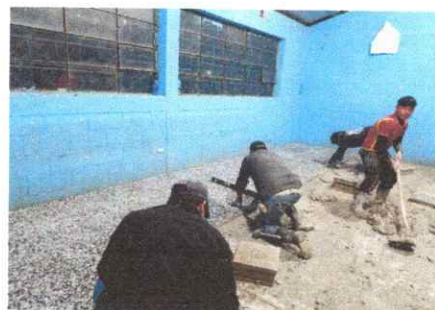
Foto 6: Sustitución de piso, por piso de granito en proce

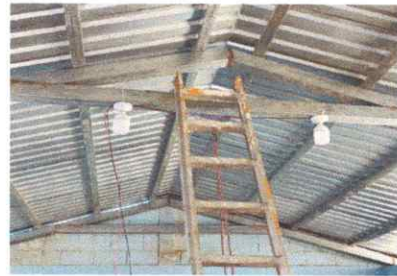
Foto 2: sustitución de focos en proceso

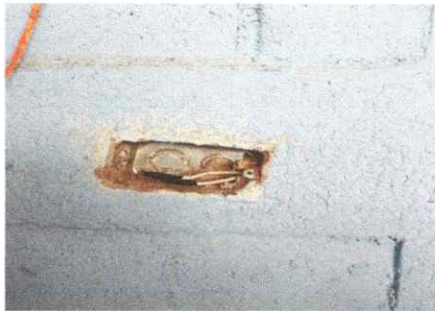
Foto 3: Sustitución de tomacorrientes en proceso

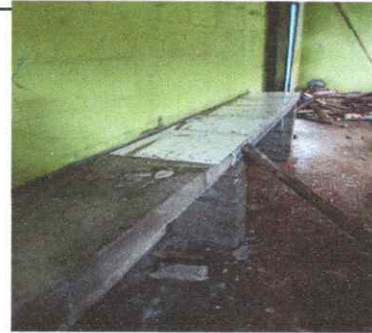
Foto 4: Reparación de estufas rurales en proceso
