**REGISTRO FOTOGRÁFICO**  
**PROGRAMA DE MANTENIMIENTO DE EDIFICIOS ESCOLARES PÚBLICOS**

| NOMBRE DEL ESTABLECIMIENTO: | EORM ALDEA PACOMAL, JORNADA MATUTINA | DIRECCIÓN DEL ESTABLECIMIENTO: | ALDEA PACOMAL, SAN MATEO IXTATÁN |
| CÓDIGO DEL ESTABLECIMIENTO: | 13-18-0892-43 | FECHA: | 23/09/2,024 |

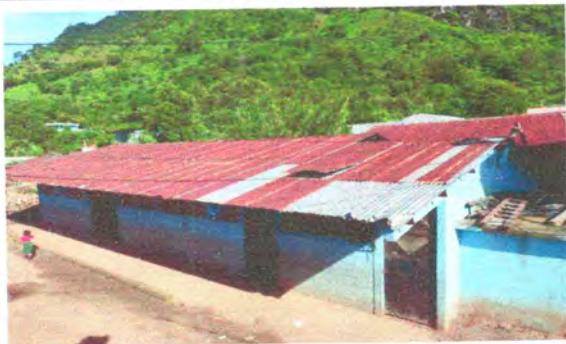
Foto1: En la fotografía se observa el techo en malas condiciones y muy viejas

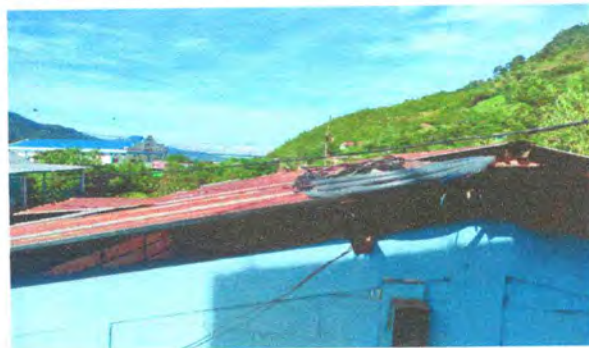
Foto 2: En la imagen se observa el capote deteriorado e inservible

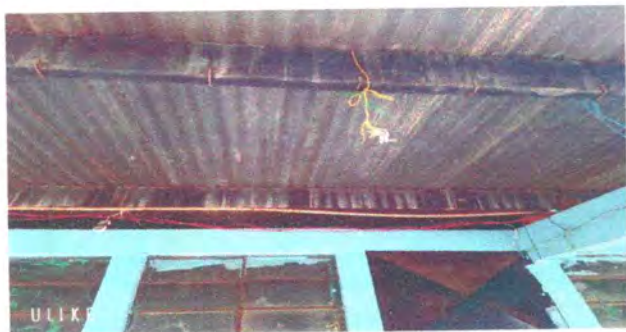
Foto 3: en la fotografía se observa las estructura de soporte de techo de metal ya muy deteriorada, por lo cual se pretende darle mantenimiento a cada uno.

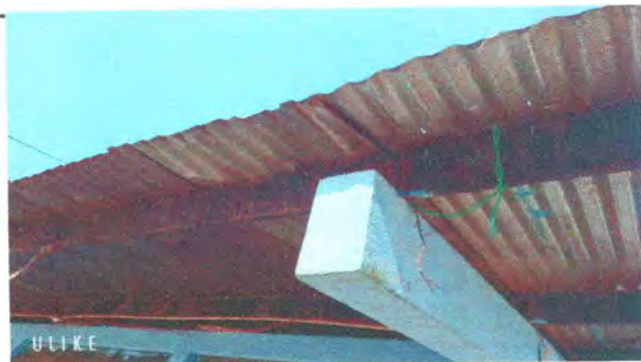
Foto: 4 En la imagen se observa que la estructura de soporte de metal se encuentra muy oxidado

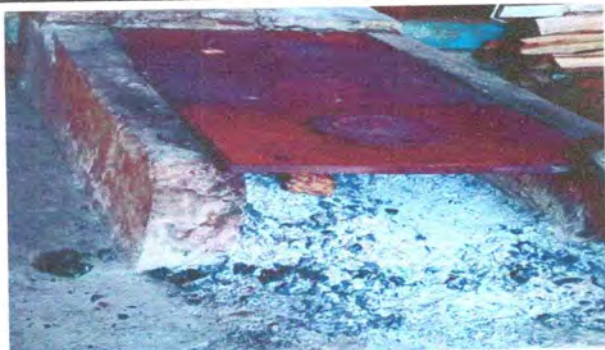
Foto 5: en la fotografías se observa una plancha lo cual no cumple con su función y se pretende la sustitución por 2 fogones de mediana altura.

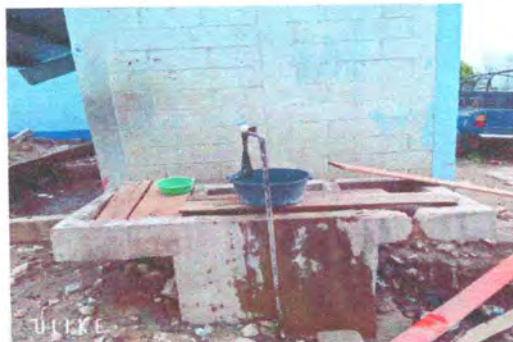
Foto 6: En la imagen se observa una pila en mal estado con sus lavaderos descascarados y su estructura con grietas .

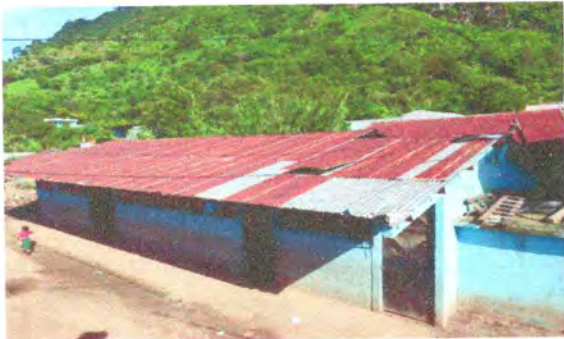
Foto1: En la fotografía se observa el techo en malas condiciones y muy viejas

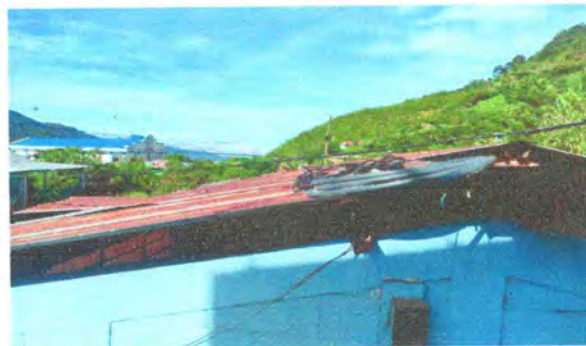
Foto 2: En la imagen se observa el capote deteriorado e inservible

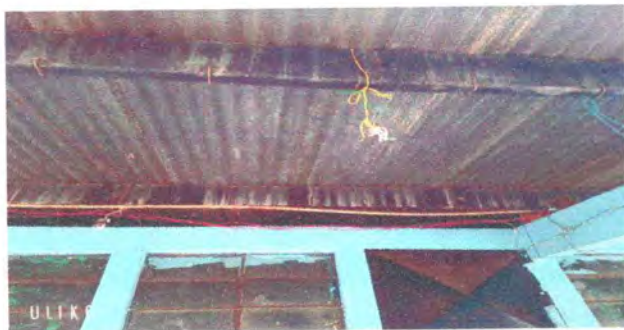
Foto 3: en la fotografía se observa las estructura de soporte de techo de metal ya muy deteriorada, por lo cual se pretende darle mantenimiento a cada uno.

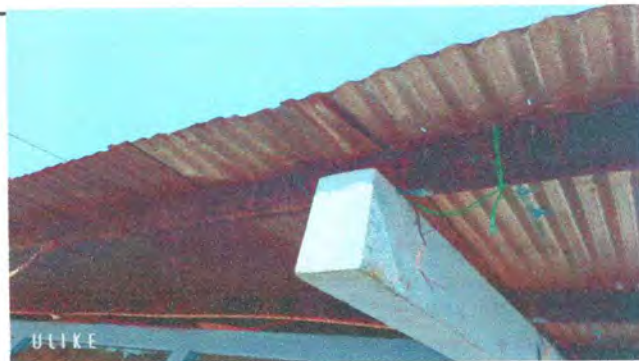
Foto 4 En la imagen se observa que la estructura de soporte de metal se encuentra muy oxidado

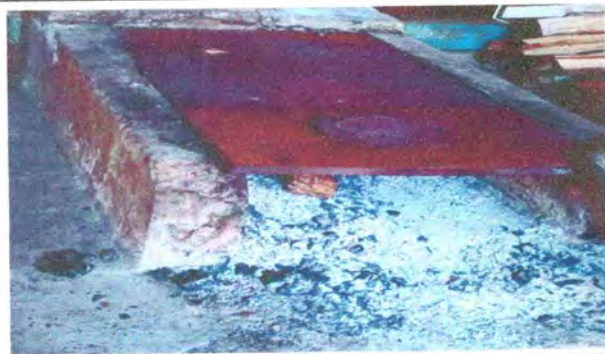
Foto 5: en la fotografías se observa una plancha lo cual no cumple con su función y se pretende la sustitución por 2 fogones de mediana altura.

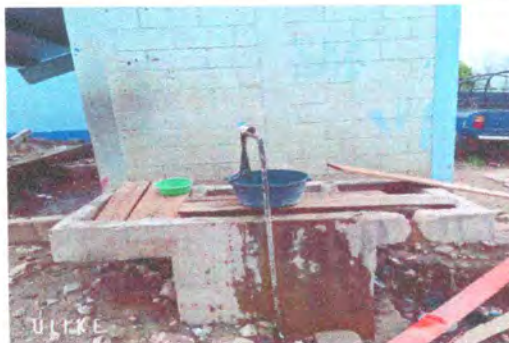
Foto 6: En la imagen se observa una pila en mal estado con sus lavaderos descascarados y su estructura con grietas .
