SITUACIÓN DEFICIENCIAS DETERMINADAS

| DEPARTAMENTO: | HUEHUETENANGO | MUNICIPIO: | SAN MATEO IXTATÁN |
| NOMBRE DEL ESTABLECIMIENTO: | ESCUELA OFICIAL RURAL MIXTA | DIRECCIÓN DEL ESTABLECIMIENTO: | ALDEA BULEJ |
| CÓDIGO DEL ESTABLECIMIENTO: | 13-18-0896-43 | FECHA: | 21/08/2024 |

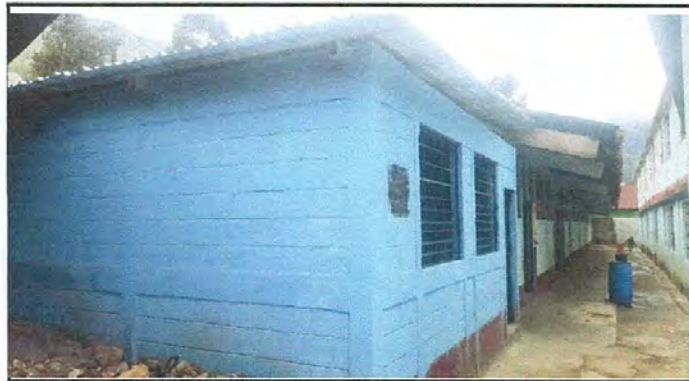
Foto1: Sustitución de lamina, por lámina troquelada finalizada

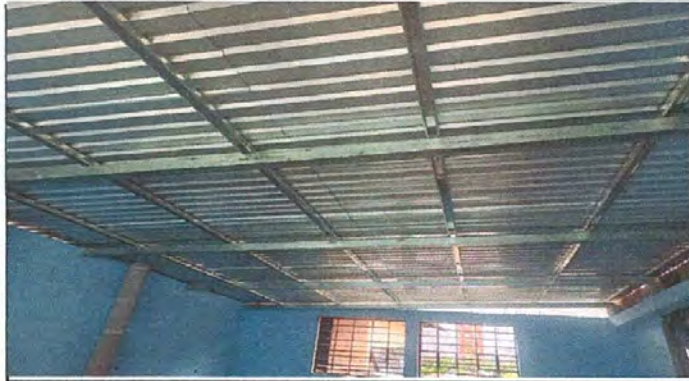
Foto 2: ESTRUCTURA DE TECHO: Sustitución de estructura de soporte de madera, por metal finalizado.

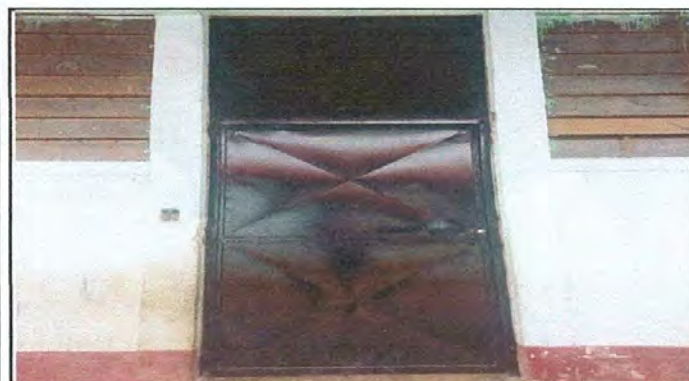
Foto 3: Sustitucion de puerta finalizado

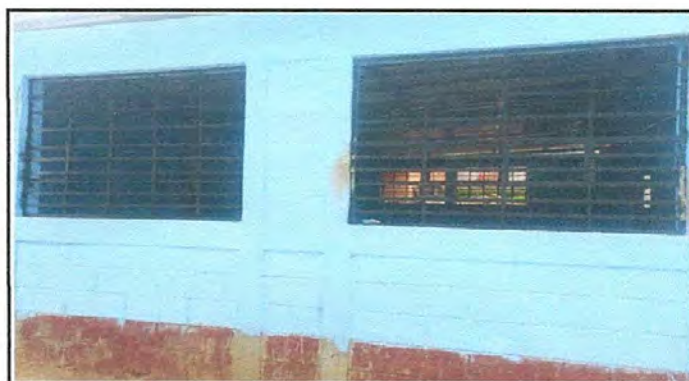
Foto 4: VENTANAS: Sustitución de estructura de ventana finalizada.

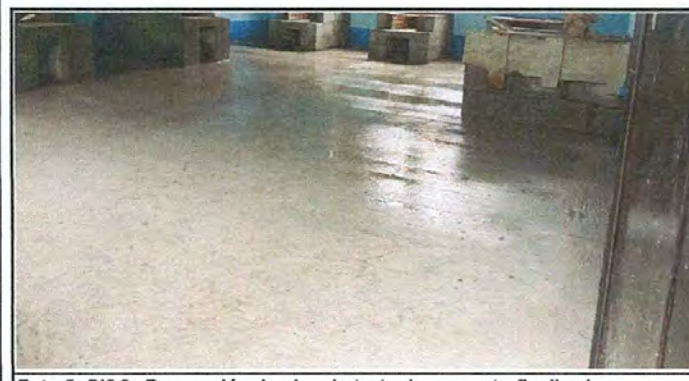
Foto 5: PISO: Reparación de piso de torta de concreto finalizado.

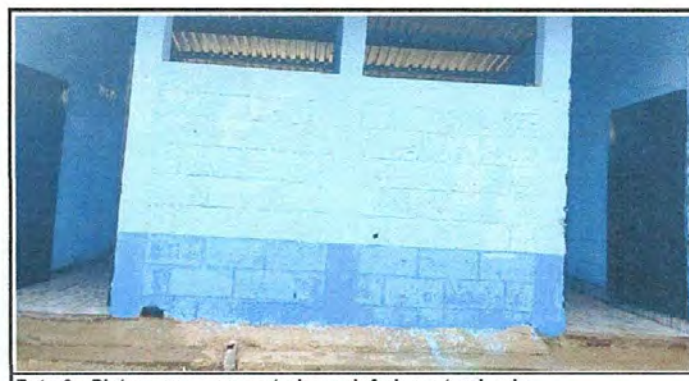
Foto 6 : Pintura en muros exteriores e interiores terminado.

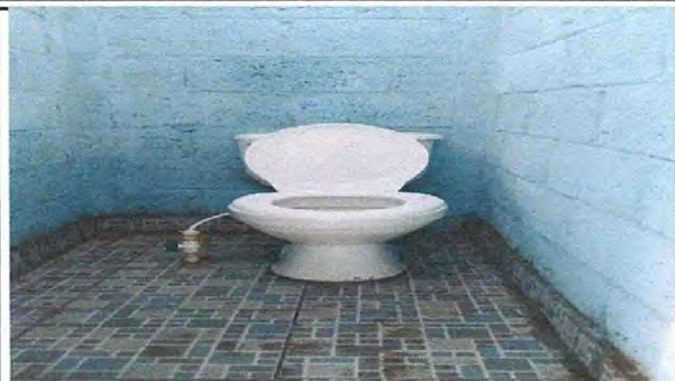
**Foto7: SERVICIOS SANITARIOS Y SUS ACCESORIOS. Sustitución de inodoro finalizado**

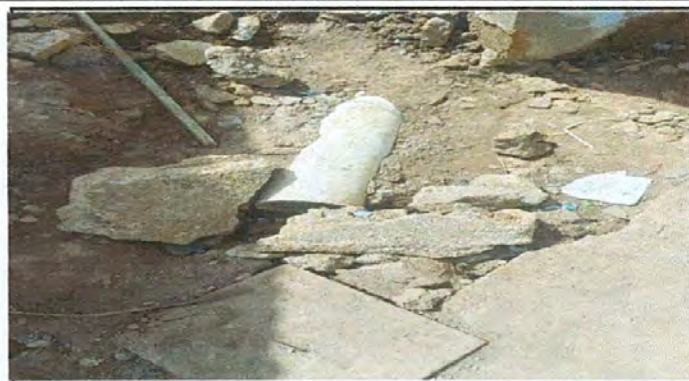
**Foto 8: REPARACION DE DRENAJE Y RED DE AGUA POTABLE: Sustitución de tubería PVC finalizado.**

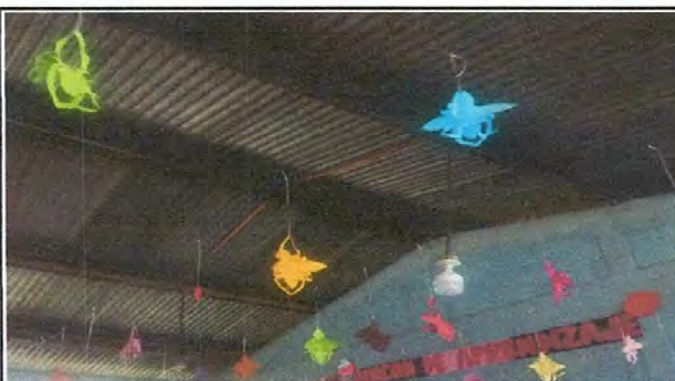
**Foto 9: Reparación de sistemas eléctrico finalizado**

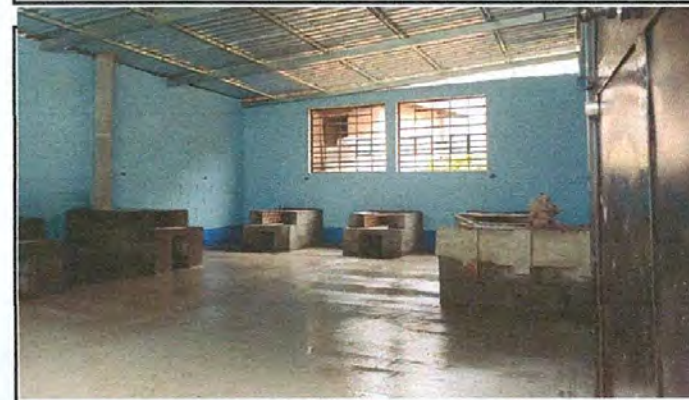
**Foto 10: REPARACIÓN DE COCINA: Sustitución de plancha de metal de 3 hornillas finalizado.**

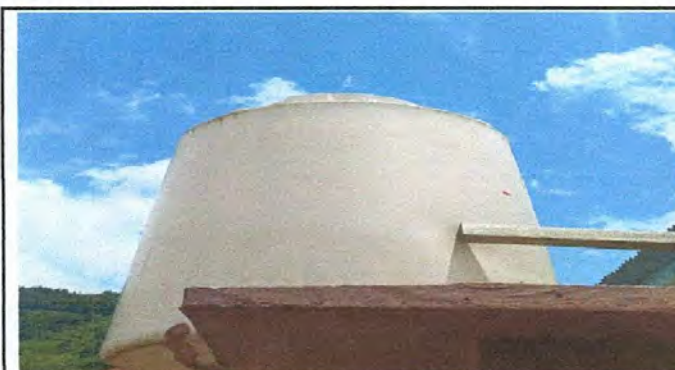
**Foto 11: REPARACION Y MANTENIMIENTO DE CISTERNAS: Sustitución de depósito de agua, Tinaco rotoplas finalizado.**
