SITUACIÓN DEFICIENCIAS DETERMINADAS

PREVIO ☒

| NOMBRE DEL ESTABLECIMIENTO: | Escuela Oficial Rural Mixta | DIRECCIÓN DEL ESTABLECIMIENTO: | Aldea Chibalasun |
| CÓDIGO DEL ESTABLECIMIENTO: | 13-18-0903-43 | FECHA: | 11/06/2024 |

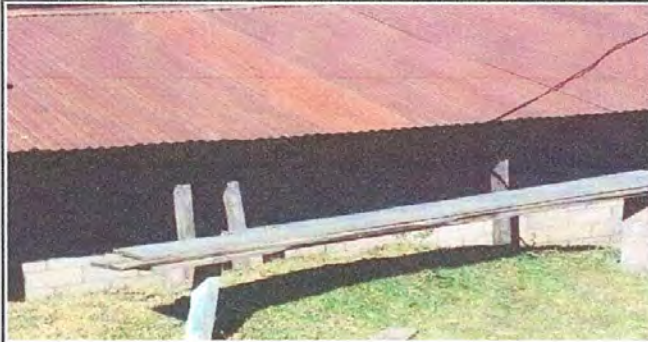
Foto1: Las laminas de la Cocina esta muy oxidada ya tiene agujeros y entra mucho agua dentro de la cocina porque esta en mal estado.

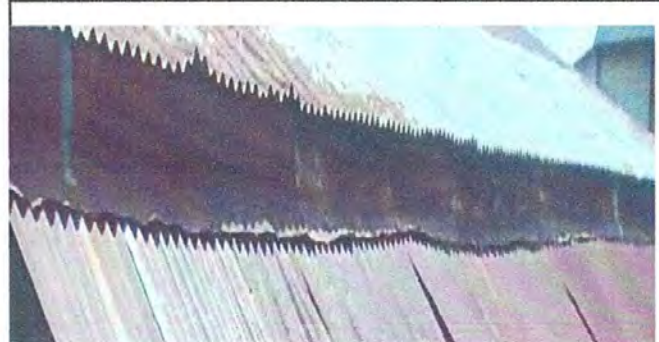
Foto 1.1: Cambio de capote de lámina porque esta por oxidado y dañado hace años por esta razon se cambiara con unos nuevos.

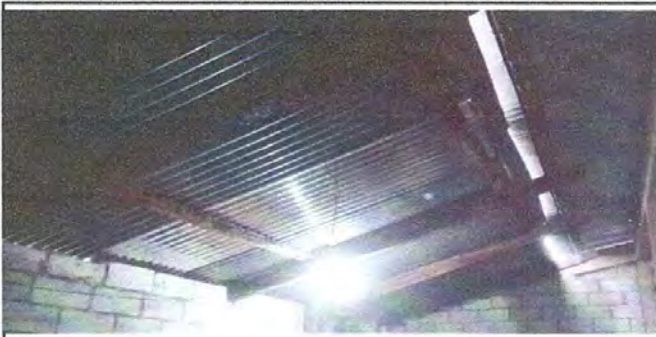
Foto 2: La Estructura de Techo de la cocina esta de madera y se va cambiar de costaneras de metal porque ya esta dañado las reglas porque esta hecho de madera, por esta razon esta en mal estado. La puerta de la

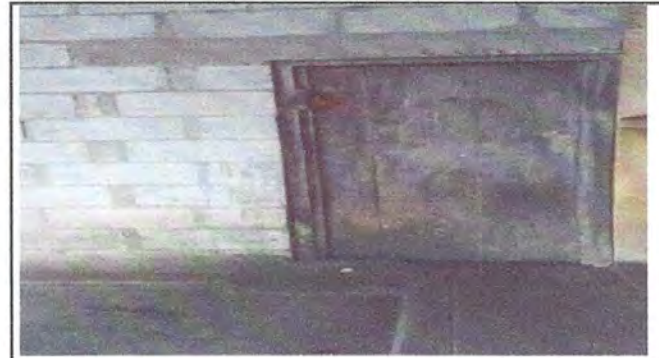
Foto 3 : Sustitución de puerta: la puerta de la cocina esta hecho de madera, por eso se va cambiar en una puerta de metal.

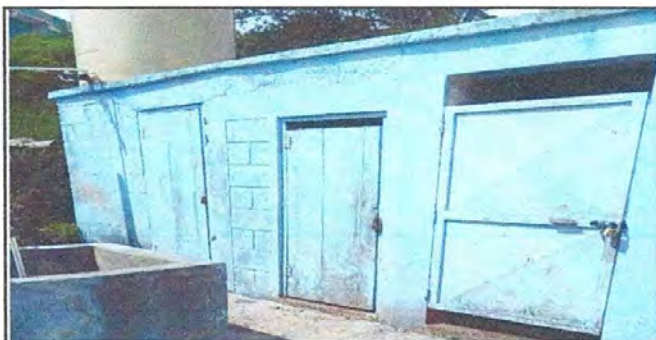
Foto 3.1: Igual manera se cambiara las puertas del Servicios sanitarios porque esta en mal estado, y se utilizara puertas de metal.

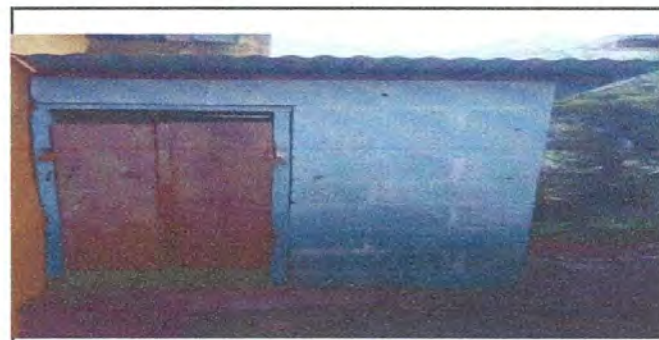
Foto 3.2: Al igual el baño de los docentes se cambiara la puerta de madera a través de Puerta de metal.

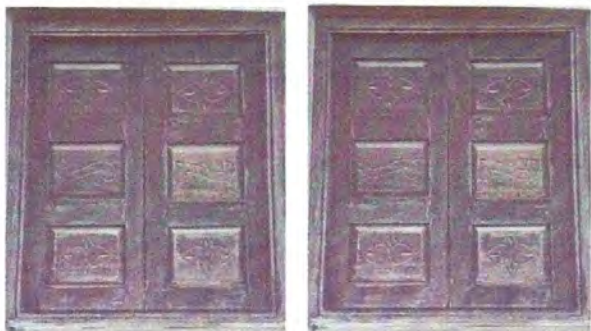
Foto 4: Las ventanas de la cocina esta en mal estado, Por eso, se utilizara ventanas de metal nuevamente.

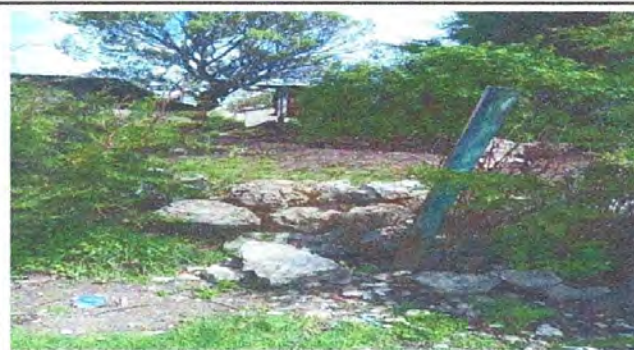
Foto 5: Muros Perimetrales: La Escuela esta circulado, pero esta hecho de postes de madera donde estan colocado las mallas ,por eso, las mallas estan en mal estado.

Foto 5.1: Por eso, La circulación de la Escuela se cambiara con tubo hg y malla galvanizada.

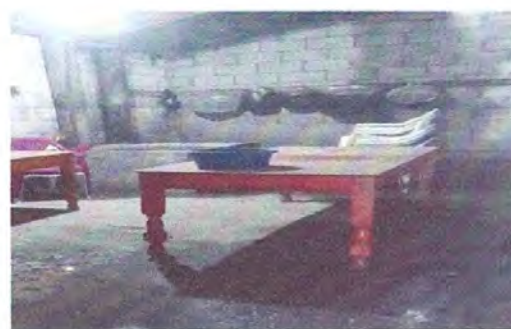
Foto 6: Reparación de sistema Eléctrico, se cambiara los focos de la cocina porque se ve muy oscuro por los focos que ya estan.

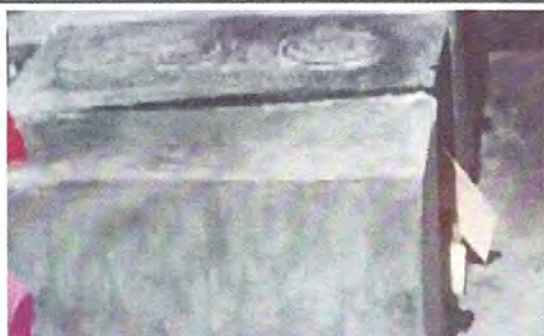
Foto 7: Reparación de Cocina: se va preparar una estufa rural completa incluye chimenea y plancha de metal. Porque esta en mal estado.

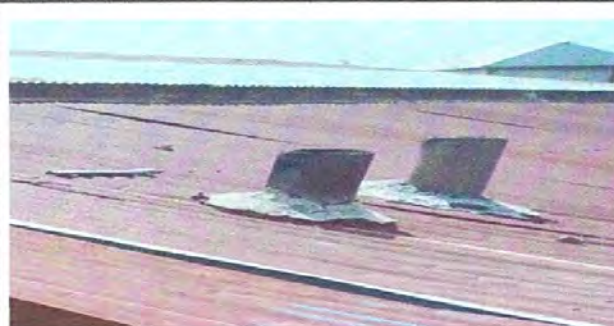
Foto 7.1: También la Cocina de la Escuela Chibalasun, ya no se puede utilizar porque los tuvos de chimenea ya no funcionan y entra mucho agua dentro de la cocina.

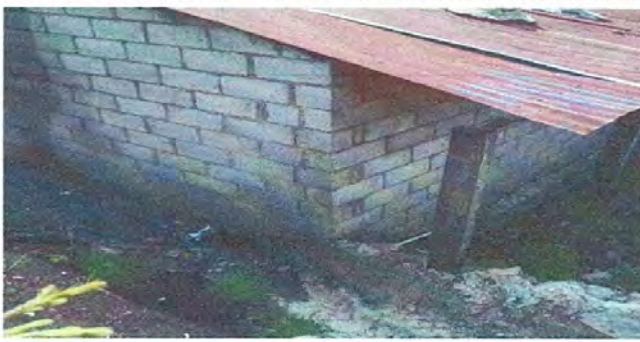
Foto 8: Reparación de repello y cernido de paredes: la Cocina de la Escuela Chibalasun, le van a repellar los paredes dentro y afuera de la cocina, ya que es una gran necesidad para la preparación de los

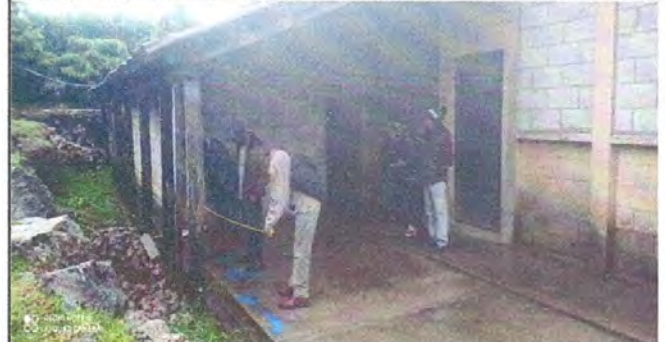
Foto 9: Mano de obra especializada albañilería, La cocina de la Escuela Chibalasun esta muy pequeño, por esta razon se agrandara la cocina igual forma esta en mal estado.

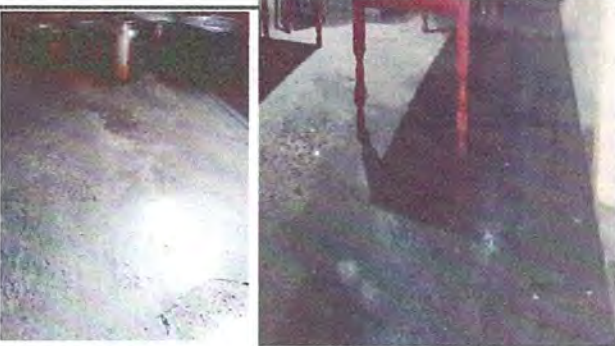
Foto 10: El Piso esta hecho con torta de concreto, por tal razón se va cambiar a través de piso de cemento liquido.
